Cliente  
**VIP LEILÕES GESTÃO E LOGÍSTICA**

| TPJ9G03 | 9CDEK11AASM100707 | 9CDEK11AASM100707 | SUZUKI GSX S1000 | |

**FAROL/BLOCO ÓPTICO - DANIFICADO(A) / PAINEL DE INSTRUMENTOS - AUSENTE / PANORAMICA MOTOR ESQUERDA - PEÇAS DANIFICADAS / TANQUE - DANIFICADO(A)**

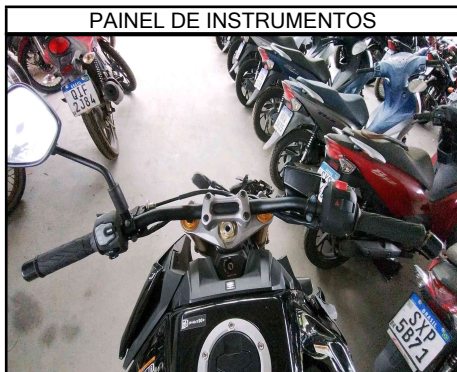
PAINEL DE INSTRUMENTOS

| PAINEL | | AUSENTE |

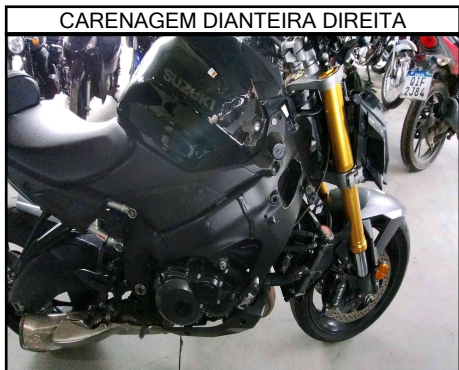
CARENAGEM DIANTEIRA DIREITA

| CARENAGEM DIREITA | | DANIFICADO(A) |

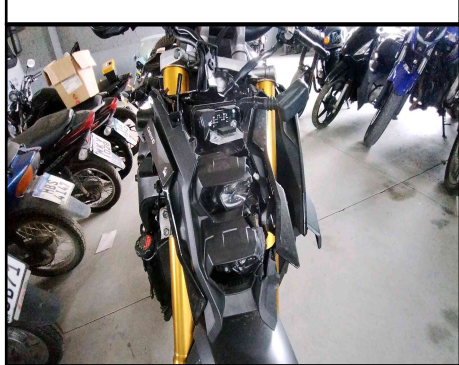
FAROL/BLOCO ÓPTICO

| FAROL / BLOCO ÓPTICO | | DANIFICADO(A) |

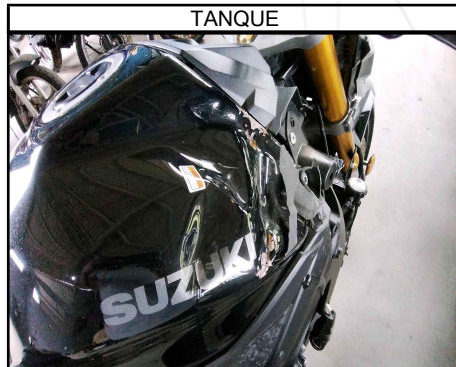
| TANQUE | | DANIFICADO(A) |

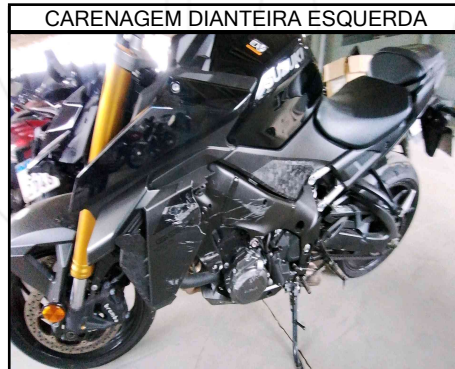
CARENAGEM DIANTEIRA ESQUERDA

| CARENAGEM ESQUERDA | | DANIFICADO(A) |
