Cliente  
**CARBUY AUTOMOTIVE BUSINESS LTDA**

**DADOS DO VEÍCULO**

| | | | <b>VW/VOYAGE CL MB</b> | |

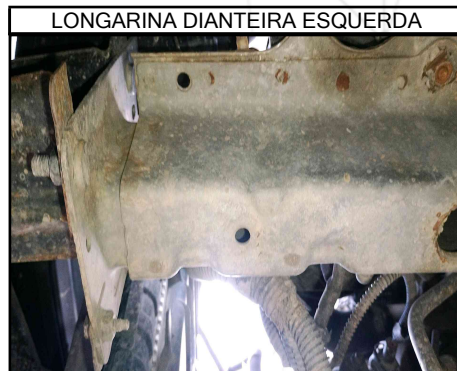
| LONGARINA DIANTEIRA ESQUERDA | | DANIFICADO(A) |

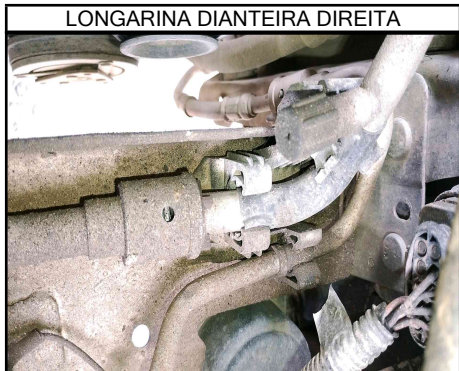
| LONGARINA DIANTEIRA DIREITA | | DANIFICADO(A) |

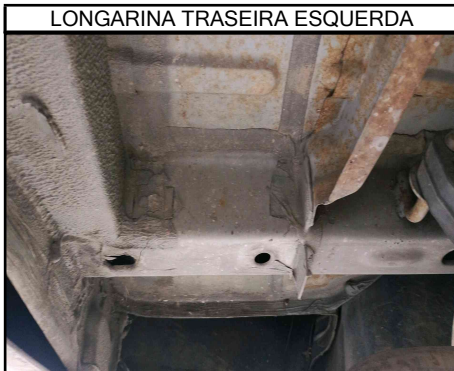
| LONGARINA TRASEIRA ESQUERDA | | DANIFICADO |

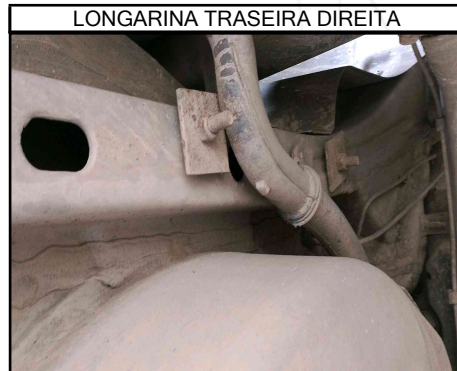
| LONGARINA TRASEIRA DIREITA | | DANIFICADO |

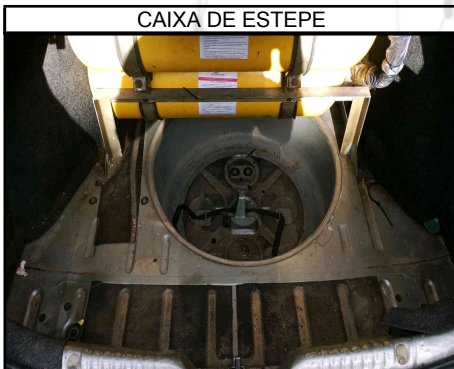
| CAIXA DE ESTEPE | | DANIFICADO |

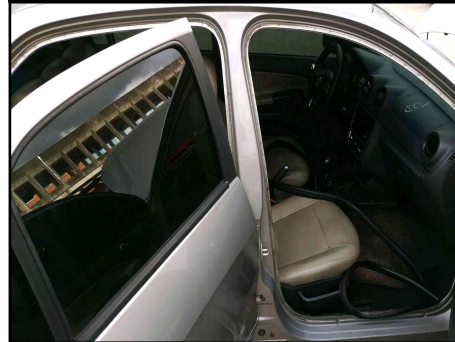
COLUNA CENTRAL DIREITA

| COLUMNA CENTRAL DIREITA | | DANIFICADO(A) |

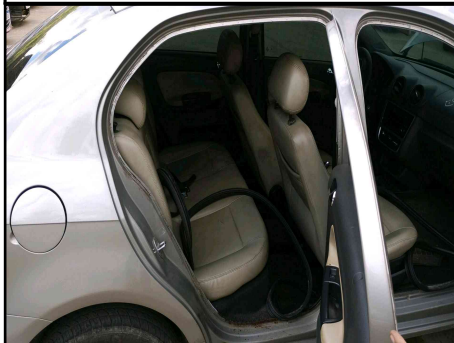
COLUNA C DIREITA

| COLUMNA C DIREITA | | DANIFICADO(A) |

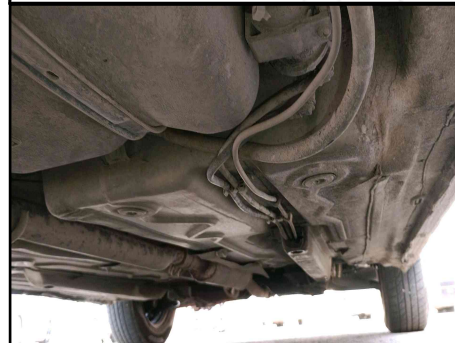
| ASSOALHO CENTRAL DIREITO | | DANIFICADO(A) |

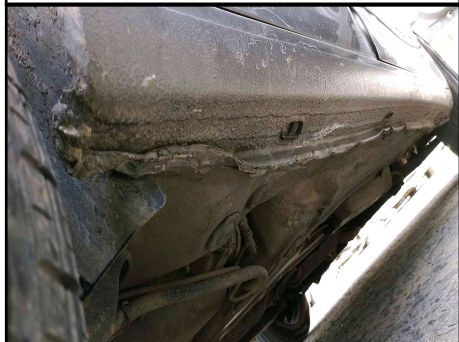
CAIXA DE AR/SOLEIRA DIREITA

| CAIXA DE AR DIREITA | | DANIFICADO(A) |

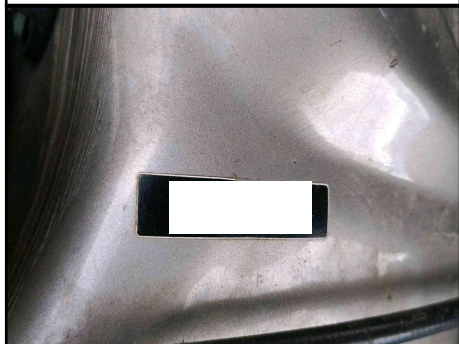
ETIQUETA ETA COMPARTIMENTO  
MOTOR

| ETIQUETA ETA DO MOTOR | | DANIFICADA |

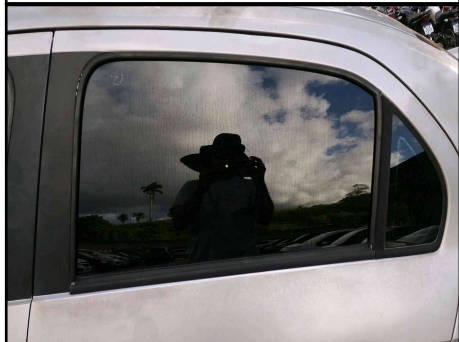
GRAVAÇÃO VIDRO TRASEIRO  
ESQUERDO

| GRAVAÇÃO DO VIDRO TRASEIRO ESQUERDO | | SEM GRAVAÇÃO |

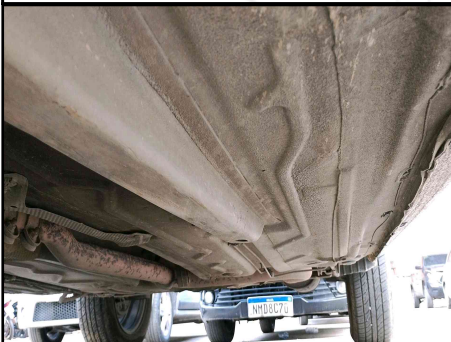
| ASSOALHO CENTRAL ESQUERDO | | DANIFICADO(A) |

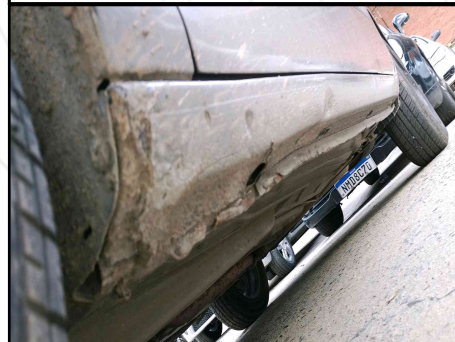
CAIXA DE AR/ SOLEIRA ESQUERDA

| CAIXA DE AR ESQUERDA | | DANIFICADO(A) |
