Cliente
CARBUY AUTOMOTIVE BUSINESS LTDA

| | | | MITSUBISHI L200 TRITON | |
| | | | SPT GL | |

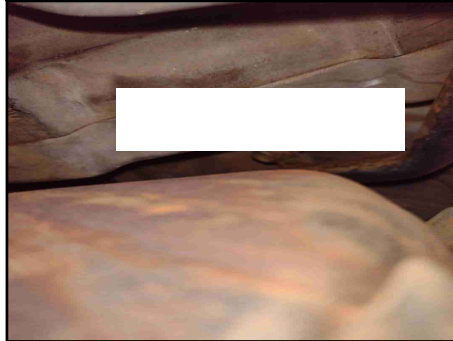
NÚMERO DO MOTOR

| CONDIÇÃO NUMERAÇÃO DO MOTOR | | REMARCADO |

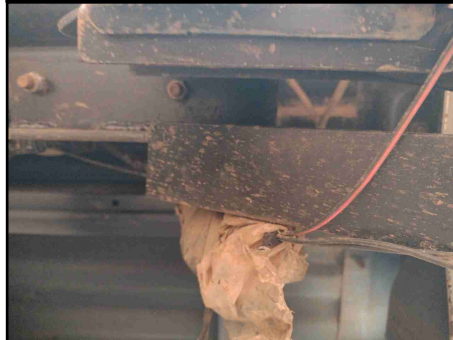
LONGARINA TRASEIRA ESQUERDA

| LONGARINA TRASEIRA MOTORISTA | | LEVES DANOS/REPAROS |

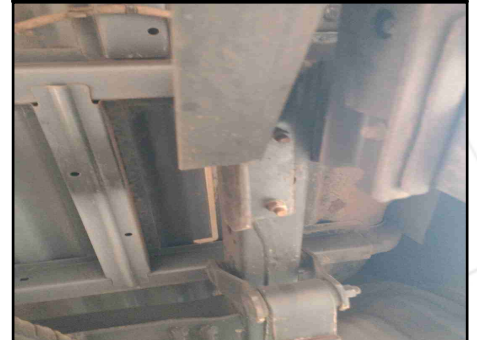
LONGARINA TRASEIRA DIREITA

| LONGARINA TRASEIRA PASSAGEIRO | | LEVES DANOS/REPAROS |

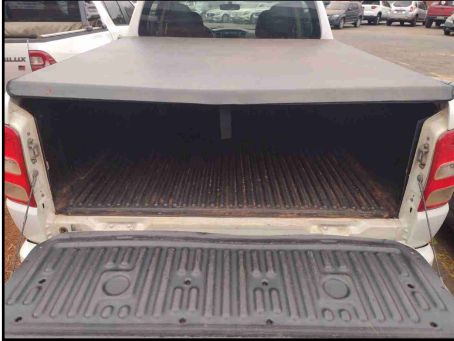
| CAIXA DE ESTEPE - PAINEL TRASEIRO | | LEVES DANOS/REPAROS |

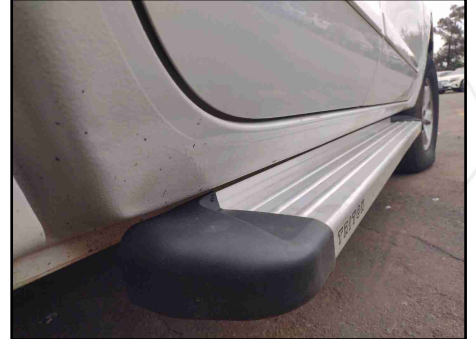
CAIXAS DE AR - SOLEIRA DIREITA

| CAIXA DE AR / SOLEIRA DIREITA | | LEVES DANOS/REPAROS |
