Cliente
CARBUY AUTOMOTIVE BUSINESS LTDA

PLACA	CHASSI	CHASSI BIN	MARCA/MODELO	
			VOLKSWAGEN GOL CITY	
			MB	
ANO FABRICAÇÃO	ANO MODELO	MOTOR BIN	MOTOR OBSERVADO	COR
2014	2015			BRANCA
COMBUSTÍVEL				RENAVAM
ALCOOL/GASOLINA			INACESSIVEL	
CIDADE VISTORIA	ESTADO VISTORIA	UF VISTORIA	PATIO VISTORIA	
PAULISTA	PE	PE

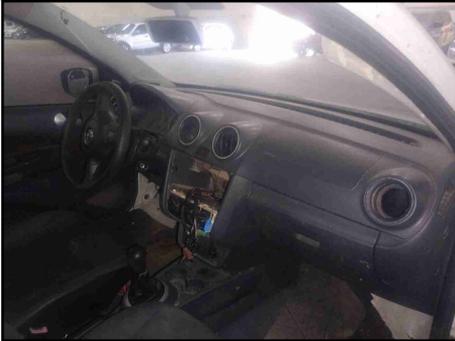
PORTA TRASEIRA DIREITA TRAVADA, IMPOSSIBITANDO ANALISE DA RESPECTIVA COLUNA
CONSTA RECALL PENDENTE DE ATENDIMENTO
PANORAMICA PAINEL INTERNO FALTANDO PEÇAS
CAIXA DE ESTEPE - PAINEL TRASEIRO GRAVES DANOS/REPAROS
CAIXAS DE AR - SOLEIRA DIREITA GRAVES DANOS/REPAROS
CAIXAS DE AR - SOLEIRA ESQUERDA GRAVES DANOS/REPAROS
CAIXAS DE RODA DIANTEIRA ESQUERDA GRAVES DANOS/REPAROS
CAIXAS DE RODA TRASEIRA DIREITA GRAVES DANOS/REPAROS
CAIXAS DE RODA TRASEIRA ESQUERDA GRAVES DANOS/REPAROS
COLUNA A-B DIREITA GRAVES DANOS/REPAROS
COLUNA A-B ESQUERDA GRAVES DANOS/REPAROS
COLUNA B-C ESQUERDA GRAVES DANOS/REPAROS
LONGARINA DIANTEIRA ESQUERDA GRAVES DANOS/REPAROS
LONGARINA TRASEIRA DIREITA GRAVES DANOS/REPAROS
LONGARINA TRASEIRA ESQUERDA GRAVES DANOS/REPAROS
PAINEL DIANTEIRO SUPERIOR GRAVES DANOS/REPAROS
HODOMETRO INACESSÍVEL
CAIXAS DE RODA DIANTEIRA DIREITA LEVES DANOS/REPAROS
LONGARINA DIANTEIRA DIREITA LEVES DANOS/REPAROS

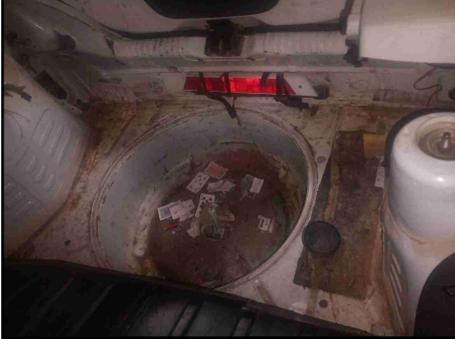
GRAVES DANOS/REPAROS
CAIXA DE ESTEPE - PAINEL TRASEIRO

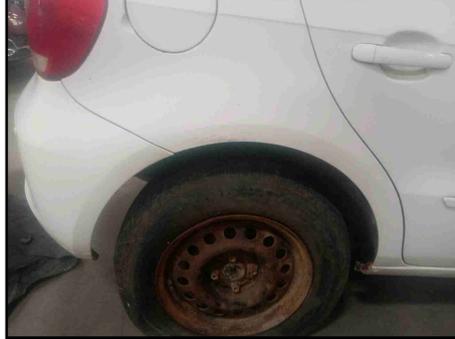
CAIXAS DE RODA TRASEIRA DIREITA

GRAVES DANOS/REPAROS
CAIXA DE RODA TRASEIRA ESQUERDA

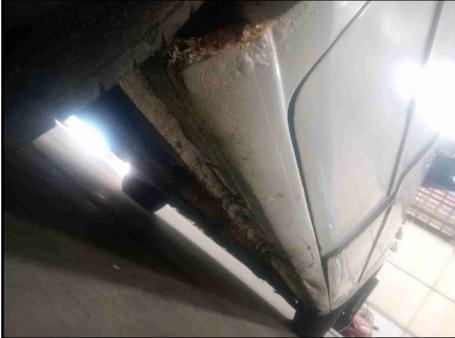
CAIXAS DE AR - SOLEIRA DIREITA

GRAVES DANOS/REPAROS

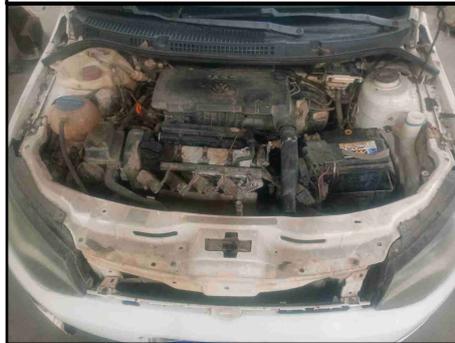
PAINEL DIANTEIRO SUPERIOR

GRAVES DANOS/REPAROS
CAIXA DE AR / SOLEIRA ESQUERDA

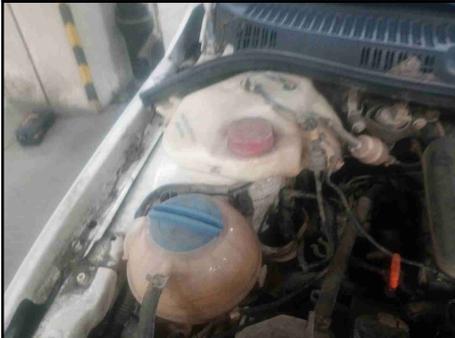
CAIXAS DE RODA DIANTEIRA DIREITA

LEVES DANOS/REPAROS
CAIXA DE RODA DIANTEIRA ESQUERDA

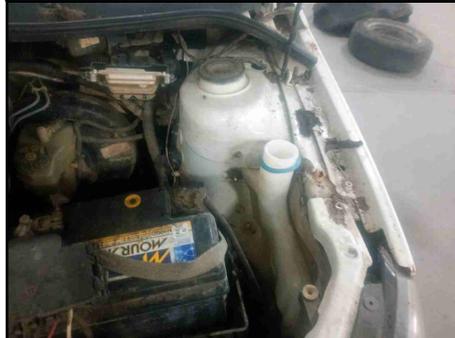
CAIXAS DE RODA DIANTEIRA ESQUERDA

GRAVES DANOS/REPAROS
CAIXA DE RODA TRASEIRA DIREITA

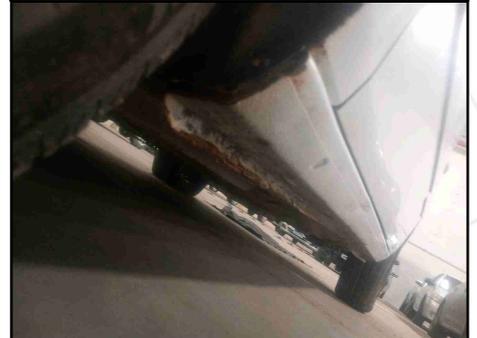
CAIXAS DE AR - SOLEIRA ESQUERDA

GRAVES DANOS/REPAROS
CAIXA DE AR / SOLEIRA DIREITA
