Cliente
BANCO BRADESCO FINANCIAMENTOS S

PLACA	CHASSI	CHASSI BIN	MARCA/MODELO	
			FIAT FIAT SIENA FIRE	
			FLEX	
ANO FABRICAÇÃO	ANO MODELO	MOTOR BIN	MOTOR OBSERVADO	COR
2010	2011			PRATA
COMBUSTÍVEL			KILOMETRAGEM	RENAVAM
ALCO/GASOL			INACESSÍVEL	
CIDADE VISTORIA	ESTADO VISTORIA	UF VISTORIA	PATIO VISTORIA	
PAULISTA	PE	PE

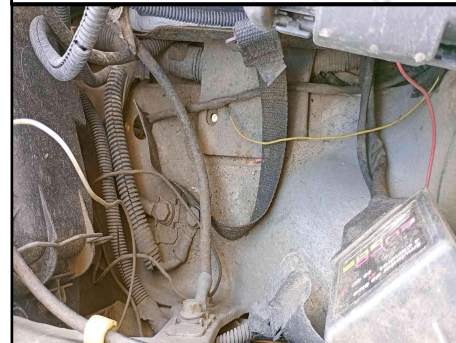
LONGARINA DIANTEIRA ESQUERDA

LONGARINA DIANTEIRA MOTORISTA

LEVES DANOS/REPAROS
LONGARINA DIANTEIRA PASSAGEIRO

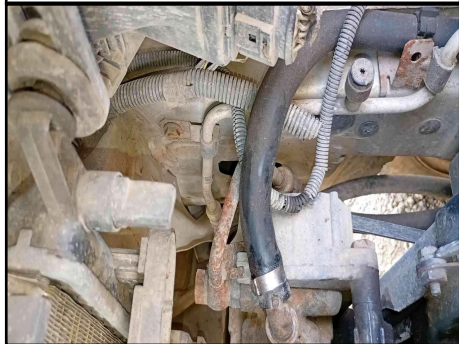
LONGARINA DIANTEIRA DIREITA

GRAVES DANOS/REPAROS
LONGARINA TRASEIRA MOTORISTA

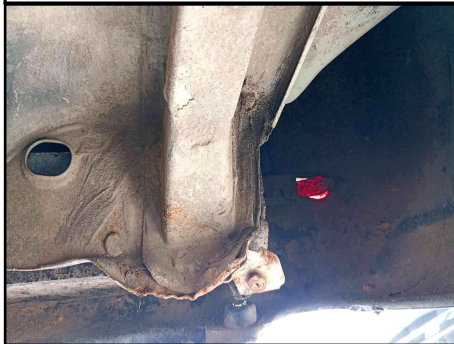
LONGARINA TRASEIRA ESQUERDA

GRAVES DANOS/REPAROS
LONGARINA TRASEIRA PASSAGEIRO

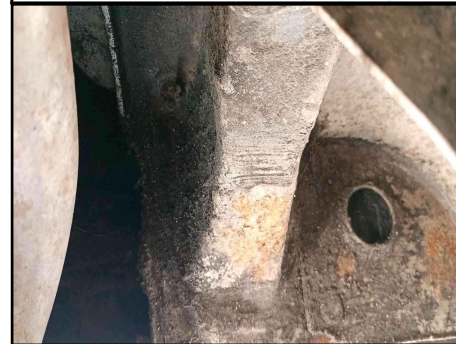
LONGARINA TRASEIRA DIREITA

LEVES DANOS/REPAROS

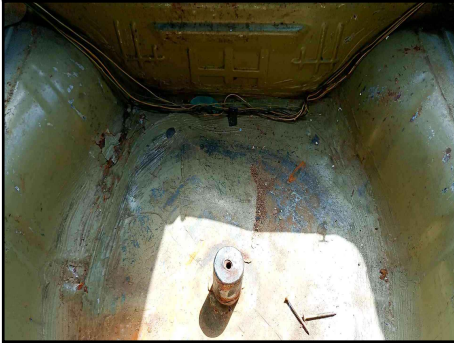
CAIXA DE ESTEPE - PAINEL TRASEIRO

GRAVES DANOS/REPAROS
PAINEL DIANTEIRO SUPERIOR

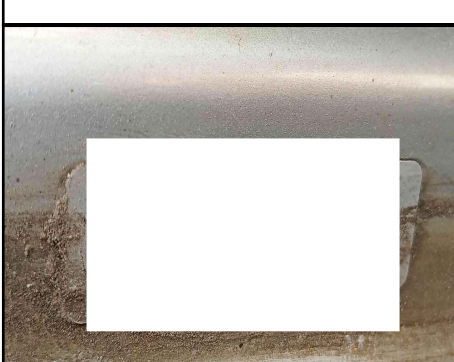
CONDIÇÃO ETIQUETA ETA COLUNA B DIREITA

COM NUMERAÇÃO ILEGÍVEL OU INCOMPLETA
CONDIÇÃO ETIQUETAS DE NUMERAÇÃO

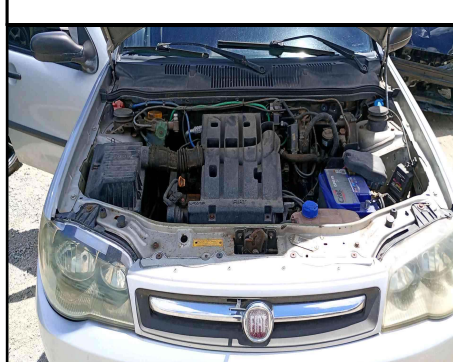
PAINEL DIANTEIRO SUPERIOR

GRAVES DANOS/REPAROS
CAIXA DE AR / SOLEIRA ESQUERDA

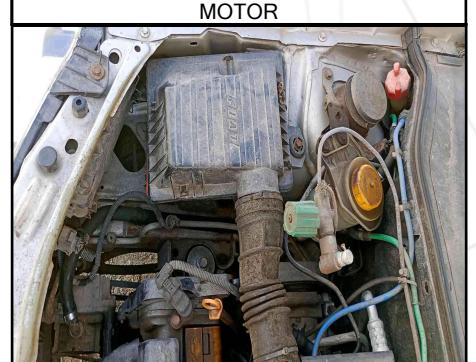
CAIXAS DE AR - SOLEIRA ESQUERDA LEVES DANOS/REPAROS
CAIXAS DE RODA DIANTEIRA DIREITA LEVES DANOS/REPAROS
CAIXAS DE RODA DIANTEIRA ESQUERDA LEVES DANOS/REPAROS
COLUNA A-B ESQUERDA LEVES DANOS/REPAROS
LONGARINA DIANTEIRA ESQUERDA LEVES DANOS/REPAROS
LONGARINA TRASEIRA DIREITA LEVES DANOS/REPAROS
HODOMETRO INACESSÍVEL
CAIXA DE ESTEPE - PAINEL TRASEIRO GRAVES DANOS/REPAROS
LONGARINA DIANTEIRA DIREITA GRAVES DANOS/REPAROS
LONGARINA TRASEIRA ESQUERDA GRAVES DANOS/REPAROS
PAINEL DIANTEIRO SUPERIOR GRAVES DANOS/REPAROS
PANORAMICA PAINEL INTERNO FALTANDO PEÇAS
ETIQUETA ETA COLUNA B DIREITA COM NUMERAÇÃO ILEGÍVEL OU INCOMPLETA
ETIQUETA ETA COMPARTIMENTO MOTOR COM NUMERAÇÃO ILEGÍVEL OU INCOMPLETA
