**CLIENTE**

Cliente  
**CARBUY AUTOMOTIVE BUSINESS LTDA**

**DADOS DO VEÍCULO**

| <b>2016</b> | <b>2017</b> | | <b>FORD KA SE 10 HA B</b> | <b>VERMELHA</b> |

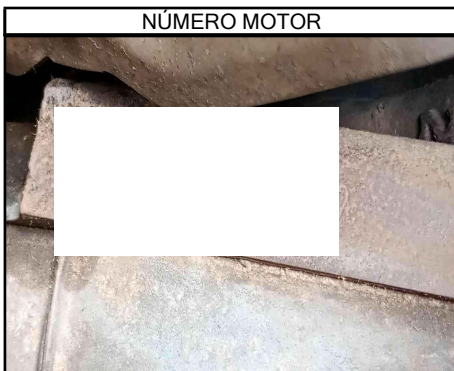
NÚMERO MOTOR

| NÚMERO DO MOTOR | | <b>ESTADO AVANÇADO DE CORROSÃO</b> |

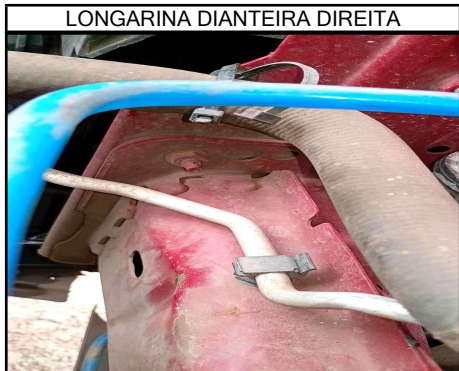
| LONGARINA DIANTEIRA DIREITA | | <b>DANIFICADO(A)</b> |

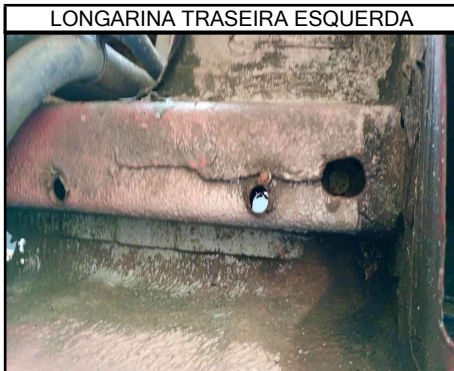
| LONGARINA TRASEIRA ESQUERDA | | <b>DANIFICADO</b> |

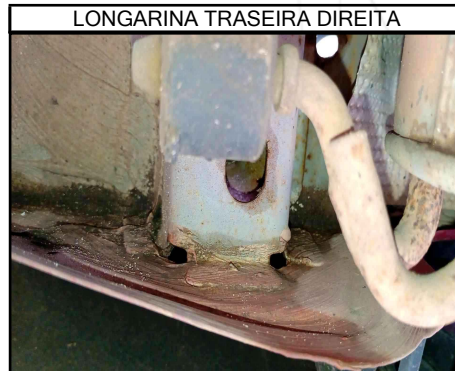
| LONGARINA TRASEIRA DIREITA | | <b>DANIFICADO</b> |

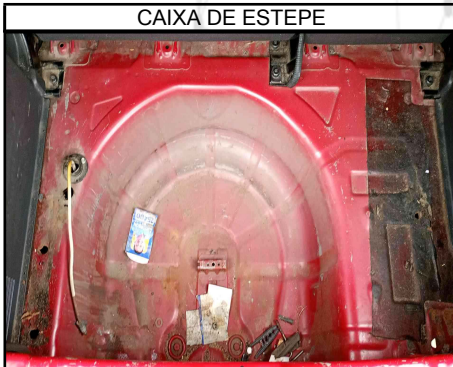
| CAIXA DE ESTEPE | | DANIFICADO |

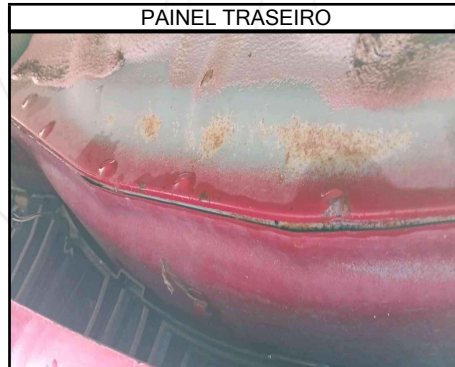
PAINEL TRASEIRO

**KIT GNV REMOVIDO**  
**NUMERO DO MOTOR COM UM OU MAIS CARACTERES ILEGIVEIS DEVIDO A CORROSAO**  
**GRAVAÇÃO VIDRO PARABRISA REMARCADO**  
**ASSOALHO CENTRAL DIREITO DANIFICADO(A)**  
**ASSOALHO CENTRAL ESQUERDO DANIFICADO(A)**  
**CAIXA DE AR/ SOLEIRA ESQUERDA DANIFICADO(A)**  
**CAIXA DE AR/SOLEIRA DIREITA DANIFICADO(A)**  
**CAIXA DE RODA DIANTEIRA ESQUERDA DANIFICADO(A)**  
**CAIXA DE RODA TRASEIRA DIREITA DANIFICADO(A)**  
**CAIXA DE RODA TRASEIRA ESQUERDA DANIFICADO(A)**  
**LONGARINA DIANTEIRA DIREITA DANIFICADO(A)**  
**HODÔMETRO DESLIGADO**  
**LONGARINA TRASEIRA DIREITA DANIFICADO**  
**LONGARINA TRASEIRA ESQUERDA DANIFICADO**  
**PAINEL TRASEIRO DANIFICADO**

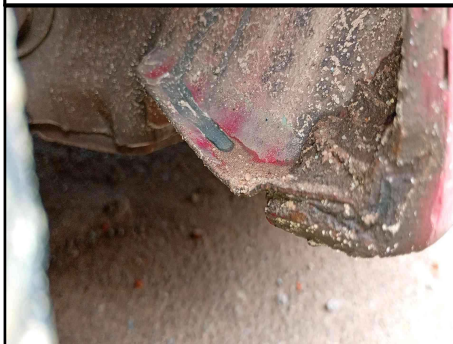
| CAIXA DE RODA TRASEIRA DIREITA | | DANIFICADO(A) |

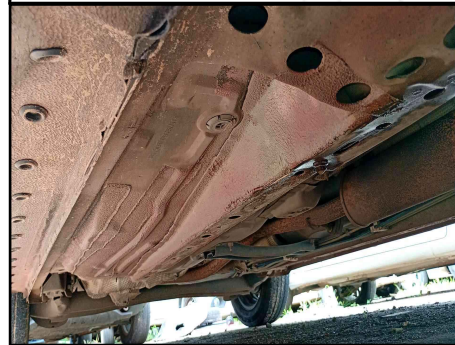
| ASSOALHO CENTRAL DIREITO | | DANIFICADO(A) |

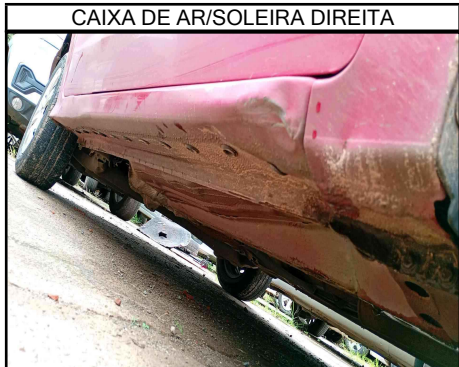
CAIXA DE AR/SOLEIRA DIREITA

| CAIXA DE AR DIREITA | | DANIFICADO(A) |

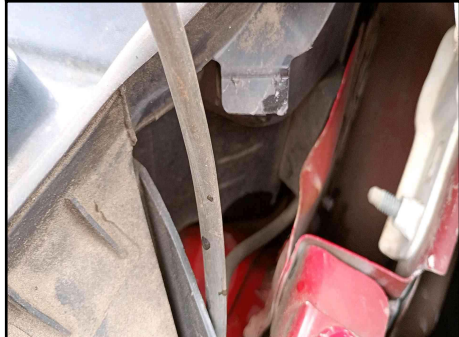
| CAIXA DE RODA DIANTEIRA ESQUERDA | | DANIFICADO(A) |

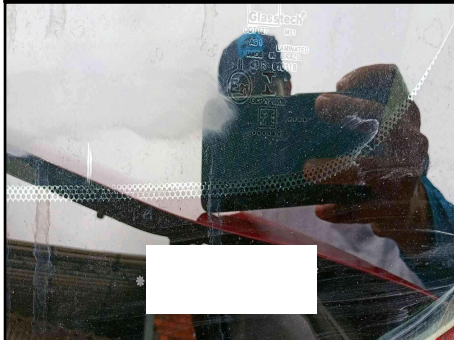
GRAVAÇÃO VIDRO PARABRISA

| GRAVAÇÃO DO VIDRO DO PARA-BRISA | | <b>REMARCATO</b> |

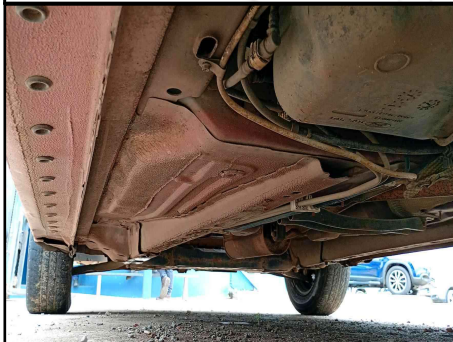
| ASSOALHO CENTRAL ESQUERDO | | DANIFICADO(A) |

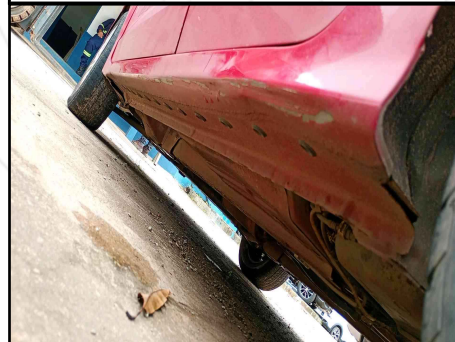
CAIXA DE AR/ SOLEIRA ESQUERDA

| CAIXA DE AR ESQUERDA | | DANIFICADO(A) |

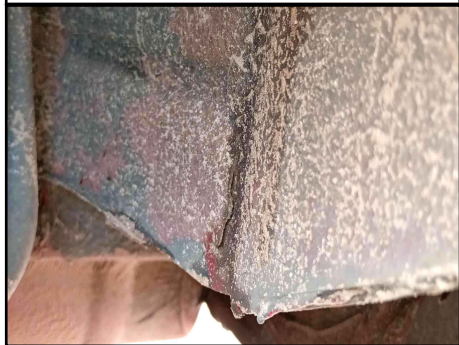
| CAIXA DE RODA TRASEIRA ESQUERDA | | DANIFICADO(A) |
