Cliente
CARBUY AUTOMOTIVE BUSINESS LTDA

PLACA	CHASSI	CHASSI BIN	MARCA/MODELO
ANO FABRICAÇÃO 2012	ANO MODELO 2013	MOTOR BIN	I/CITROEN C4 20GLXA5P F
COMBUSTÍVEL ALCOOL/GASOLINA	ESTADO VISTORIA PR	UF VISTORIA PR	MOTOR OBSERVADO INACESSÍVEL
CIDADE VISTORIA CURITIBA			KILOMETRAGEM RENAVAM
			COR PRETO

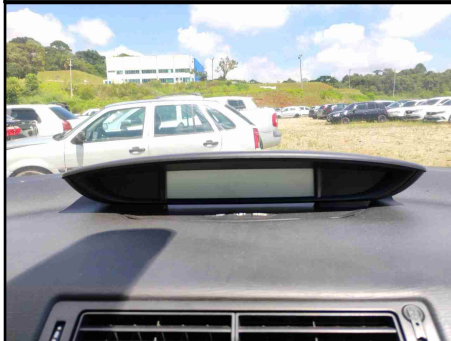
HODÔMETRO

CAIXA DE AR/SOLEIRA DIREITA DANIFICADO(A) / HODOMETRO INACESSIVEL / LONGARINA DIANTEIRA DIREITA REPARADO(A)

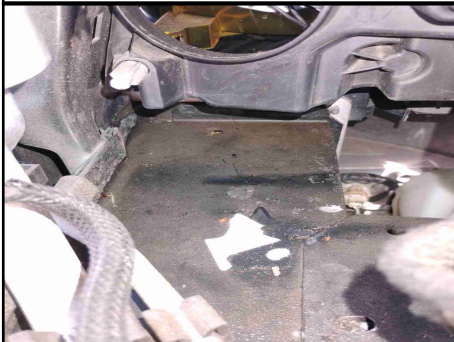
LONGARINA TRASEIRA DIREITA	 	
LONGARINA TRASEIRA ESQUERDA	 	
LONGARINA DIANTEIRA DIREITA	 	REPARADO(A)
LONGARINA DIANTEIRA ESQUERDA

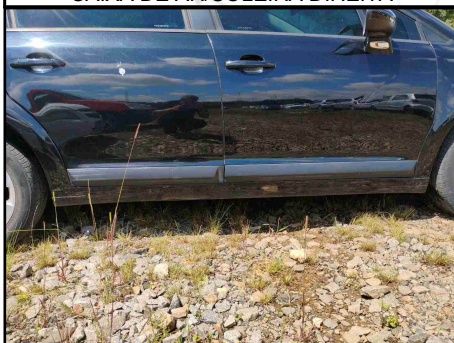
CAIXA DE AR/SOLEIRA DIREITA

DANIFICADO(A)
CAIXA DE RODA DIANTEIRA DIREITA

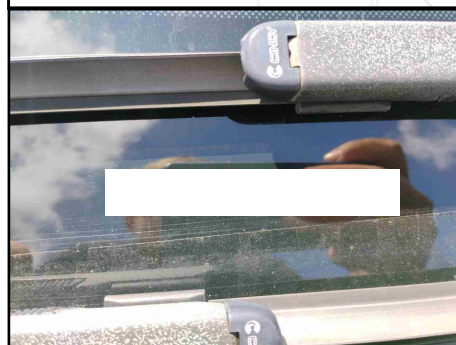
GRAVAÇÃO VIDRO PARABRISA

GRAVAÇÃO DO VIDRO DO PARA-BRISA	 	REMARCADO
GRAVAÇÃO DO VIDRO DIANTEIRO ESQUERDO	 	
GRAVAÇÃO DO VIDRO TRASEIRO ESQUERDO
