Cliente  
**CARBUY AUTOMOTIVE BUSINESS LTDA**

**DADOS DO VEÍCULO**

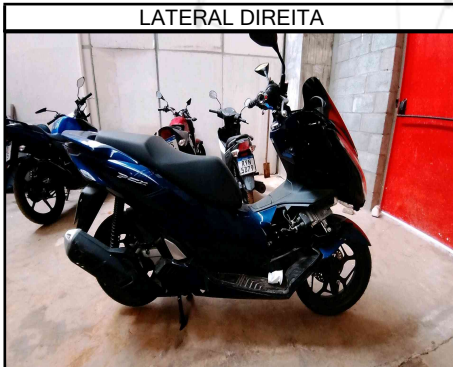
CARENAGEM DIANTEIRA DIREITA DANIFICADO(A)  
CARENAGEM DIANTEIRA ESQUERDA DANIFICADO(A)  
LATERAL DIREITA DANIFICADO(A)

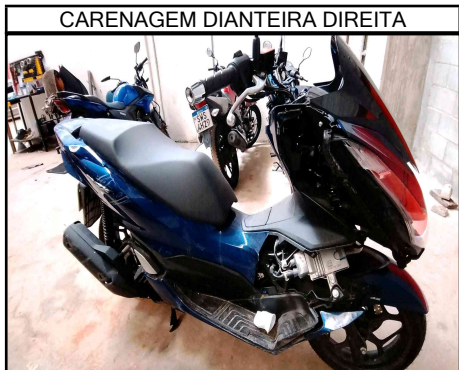
CARENAGEM DIANTEIRA DIREITA

| CARENAGEM DIREITA | | DANIFICADO(A) |

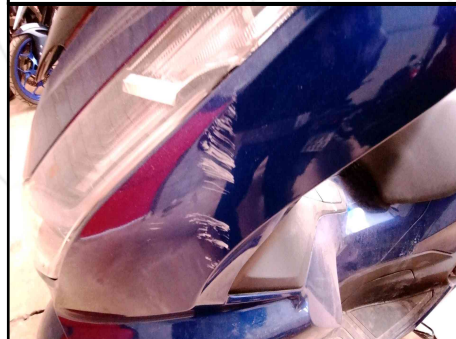
CARENAGEM DIANTEIRA ESQUERDA

| CARENAGEM ESQUERDA | | DANIFICADO(A) |
