Cliente  
**BANCO BRADESCO FINANCIAMENTOS S.A.**

**DADOS DO VEÍCULO**

| | | | <b>MITSUBISHI L200 TRITON</b> | |

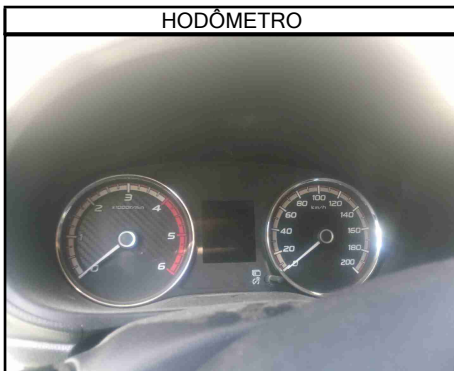
HODÔMETRO

**HODÔMETRO INACESSÍVEL**  
**CAIXA DE RODA TRASEIRA DIREITA DANIFICADO(A)**  
**CAIXA DE RODA TRASEIRA ESQUERDA DANIFICADO(A)**  
**COLUNA C DIREITA DANIFICADO(A)**  
**COLUNA CENTRAL ESQUERDA DANIFICADO(A)**  
**TETO DANIFICADO(A)**  
**CAIXA DE ESTEPE DANIFICADO**  
**ETIQUETA ETA COMPARTIMENTO MOTOR AUSENTE**

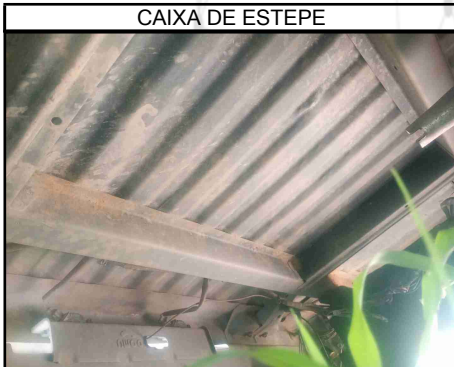
| CAIXA DE ESTEPE | | DANIFICADO |

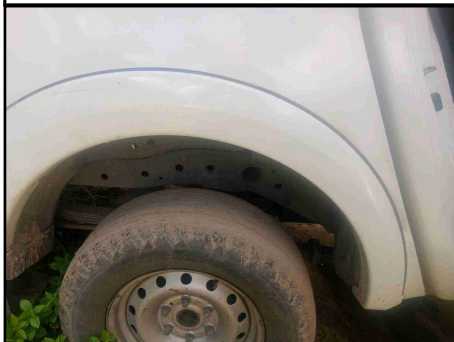
| CAIXA DE RODA TRASEIRA DIREITA | | DANIFICADO(A) |

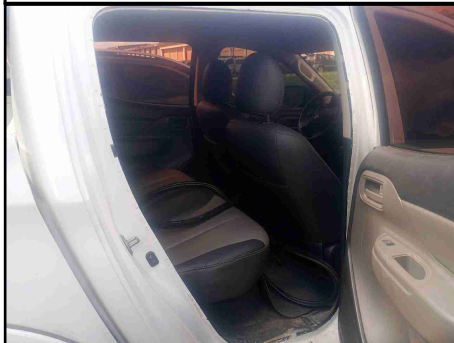
| COLUNA C DIREITA | | <b>DANIFICADO(A)</b> |

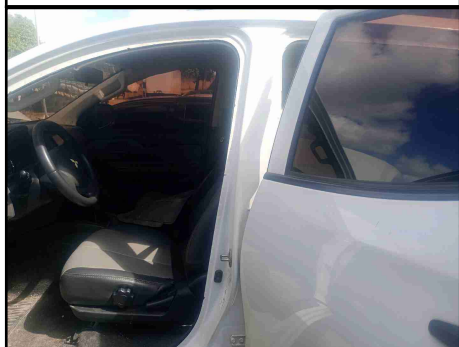
| COLUNA CENTRAL ESQUERDA | | DANIFICADO(A) |

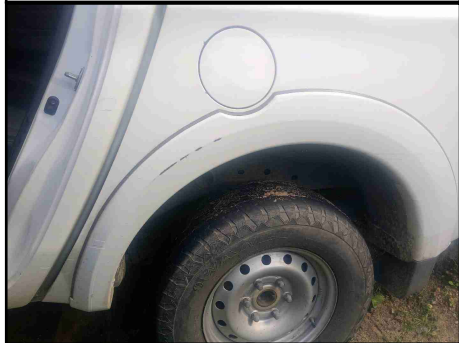
**CAIXA DE RODA TRASEIRA ESQUERDA**

| CAIXA DE RODA TRASEIRA ESQUERDA | | DANIFICADO(A) |
