Cliente  
**BANCO BRADESCO FINANCIAMENTOS S.A.**

#### DADOS DO VEÍCULO

#### Observações:

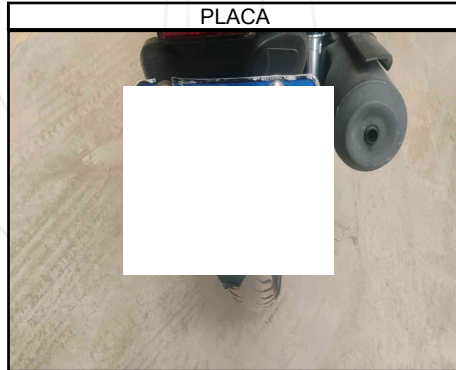
| CONDIÇÃO DA PLACA | | DANIFICADA |

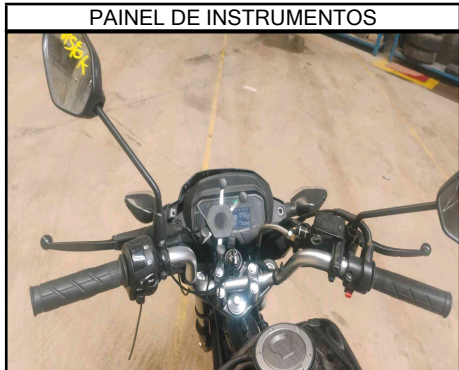
PAINEL DE INSTRUMENTOS

| PAINEL | | DANIFICADO(A) |

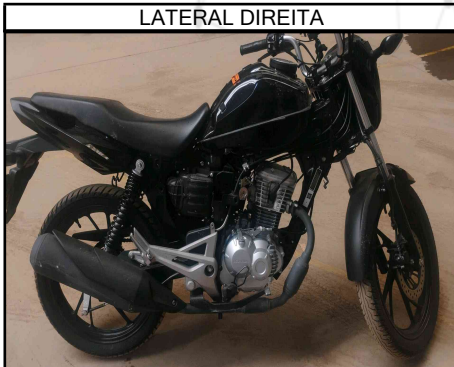
CARENAGEM DIANTEIRA DIREITA AUSENTE  
CARENAGEM DIANTEIRA ESQUERDA AUSENTE  
PLACA DANIFICADA  
FAROL/BLOCO ÓPTICO DANIFICADO(A)  
LATERAL DIREITA DANIFICADO(A)  
PAINEL DE INSTRUMENTOS DANIFICADO(A)

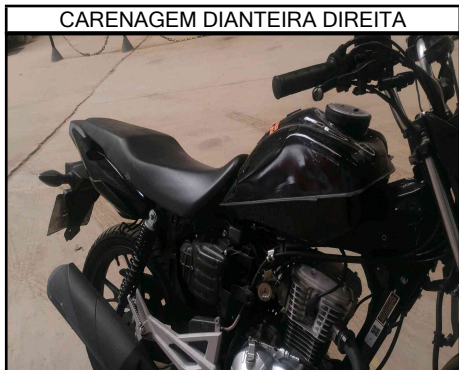
CARENAGEM DIANTEIRA DIREITA

| CARENAGEM DIREITA | | AUSENTE |

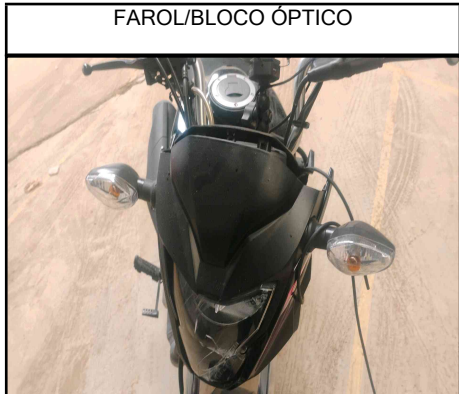
FAROL/BLOCO ÓPTICO

| FAROL / BLOCO ÓPTICO | | DANIFICADO(A) |

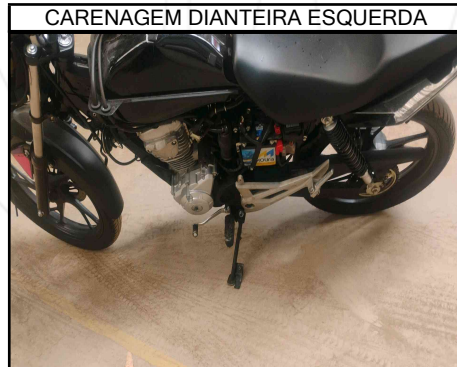
CARENAGEM DIANTEIRA ESQUERDA

| CARENAGEM ESQUERDA | | AUSENTE |
