Dt. Vistoria: 08/09/2026

Local: HUB (PE)

Placa: SOM8B21 Marca: RAM Modelo: RAMPAGE (LARAMIE 4X4 2.2 16V TB AT9) Cód. Molicar: 24700433-9  
Chassi: 98859125FSKR91280 Motor: 463576201681069 Cor: Preta Portas: 4 Ano/Modelo: 2024 / 2025  
Chassi BIN: 98859125FSKR91280 Motor BIN: 463576201681069 Cor BIN: PRETA Combustível BIN: DIESEL  
Câmbio: AUTOMÁTICO Combustível: Diesel Renavam: 01421901487 KM: 28739 Cód. Fipe: 083021-6

VI - Avarias Constatadas

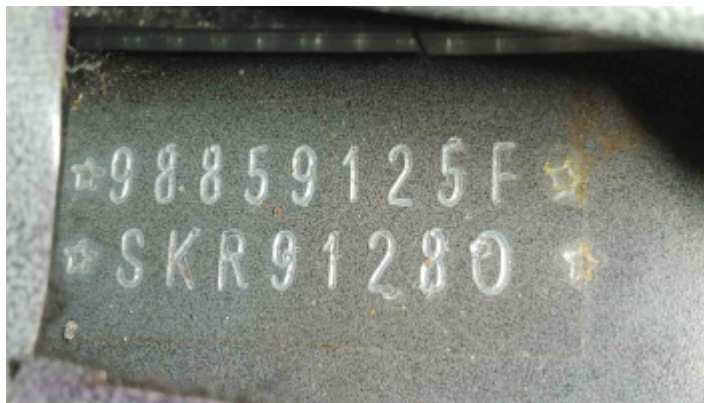
1.2.1 - Dentro dos padrões habituais do fabricante, não apresentado anormalidade.

Foto da gravação do chassi : 98859125FSKR91280

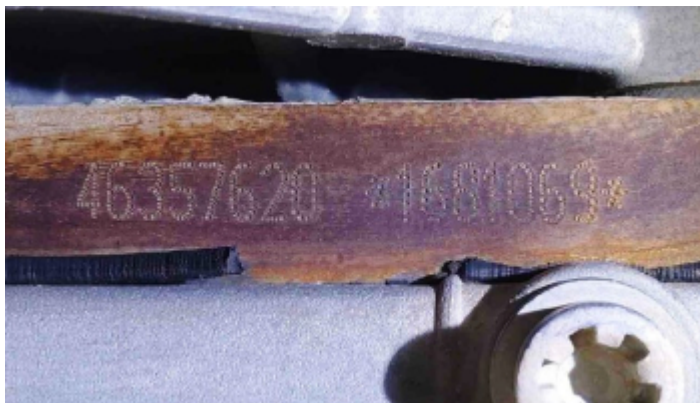
4.2.1 - Dentro dos padrões habituais do fabricante, não apresentado anormalidade.

Foto do número do motor : 463576201681069

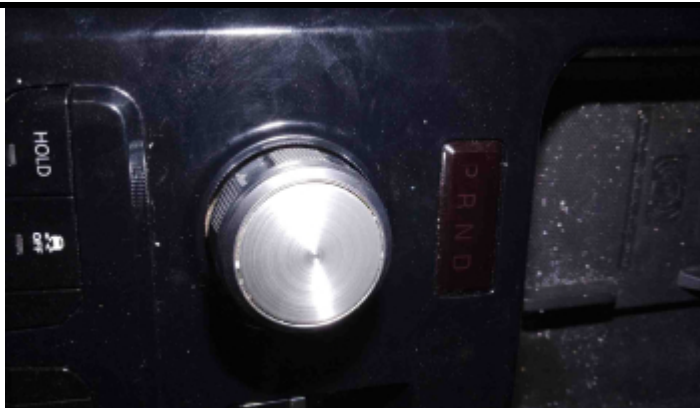
**VII - Conservação****REGULAR****VIII - Comentários****VEICULO PÓSSUI ENGATE PRA REBOQUE.****VEÍCULO POSSUI MOTOR/CÂMBIO TRABADO.**

Foto Cambio Automático

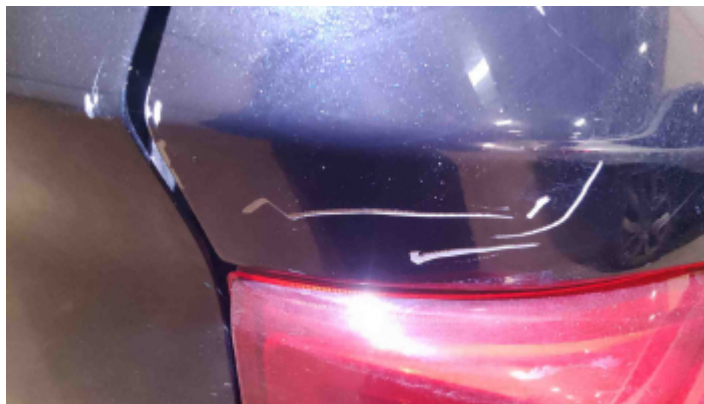
| Ralado | Sem Danos | Pneu Regular | Pneu Regular | Sem Danos | |

Foto Avaria Lateral Direita

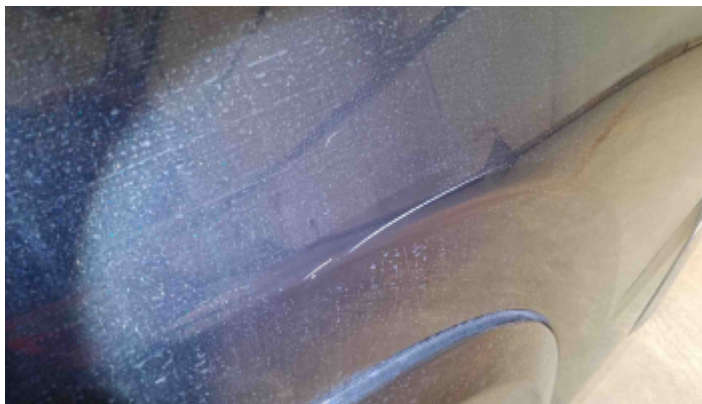
Foto Avaria Lateral Esquerda

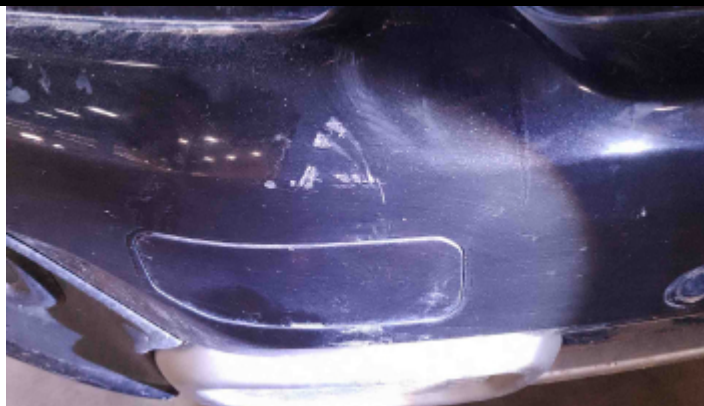
| Limpador de Para-brisa | Coluna Dianteira Direita | Coluna Traseira Direita | Parachoque D | Teto do Veículo | Carenagem Frontal |
|---|---|---|---|---|---|
| Sem Danos | Sem Danos | Sem Danos | Ralado | Bom | Sem Danos |

Foto Avaria Pára-Choque Dianteiro

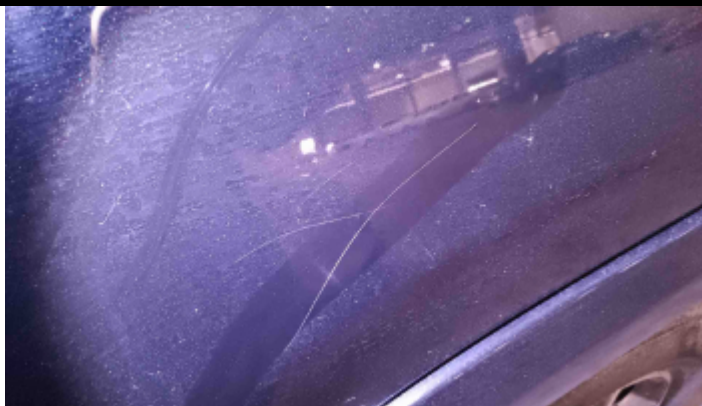
Foto Avaria Pára-Lama Direito

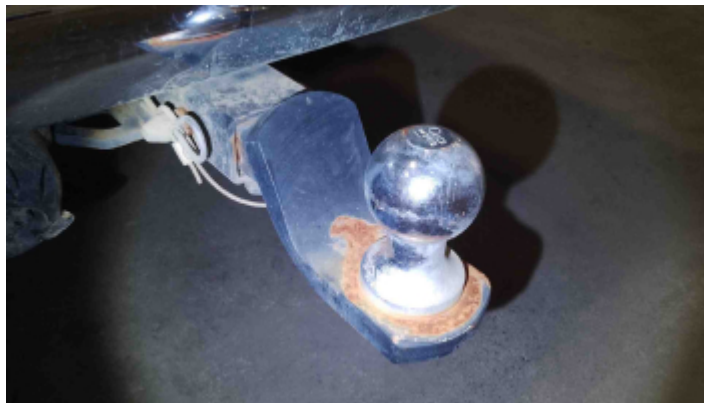
Foto do Engate
