Cliente  
**VIP LEILÕES GESTÃO E LOGÍSTICA**

**DADOS DO VEÍCULO**

| <b>MKH1E78</b> | <b>WVWHD6AU0FW023330</b> | <b>WVWHD6AU0FW023330</b> | <b>I/VW GOLF COMFORTLINE</b> |

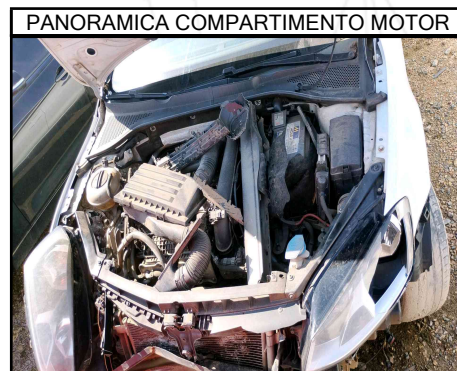
CAIXA DE AR/ SOLEIRA ESQUERDA - DANIFICADO(A) / CAIXA DE AR/SOLEIRA DIREITA - DANIFICADO(A) / CAIXA DE RODA DIANTEIRA DIREITA - DANIFICADO(A) / LONGARINA DIANTEIRA DIREITA - DANIFICADO(A) / LONGARINA DIANTEIRA ESQUERDA - DANIFICADO(A) / PAINEL DIANTEIRO SUPERIOR - DANIFICADO(A) / PANORAMICA COMPARTIMENTO MOTOR - PEÇAS DANIFICADAS / PANORAMICA PAINEL INTERNO - AIR BAG VOLANTE ACIONADO

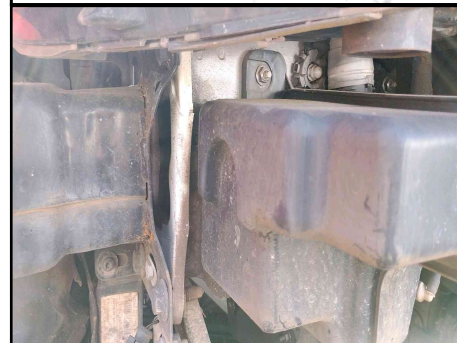
| LONGARINA DIANTEIRA ESQUERDA | | DANIFICADO(A) |

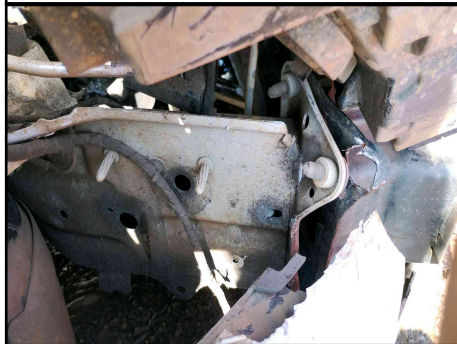
| LONGARINA DIANTEIRA DIREITA | | DANIFICADO(A) |

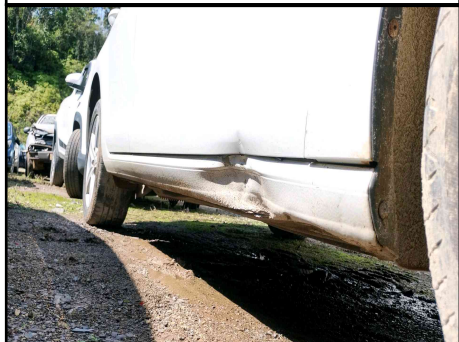
CAIXA DE AR/SOLEIRA DIREITA

| CAIXA DE AR DIREITA | | DANIFICADO(A) |

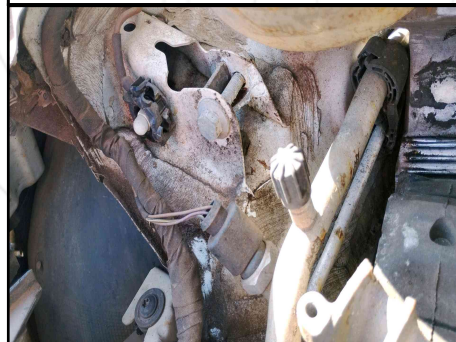
| CAIXA DE RODA DIANTEIRA DIREITA | | DANIFICADO(A) |

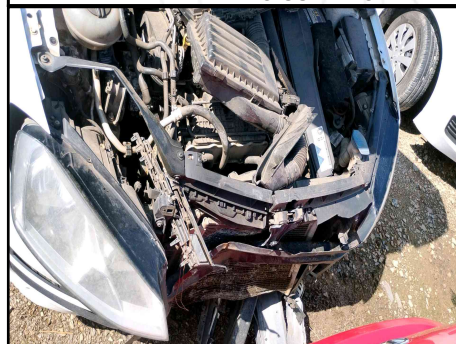
| PAINEL DIANTEIRO SUPERIOR | | DANIFICADO(A) |

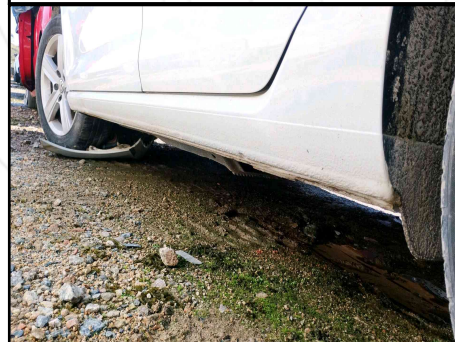
CAIXA DE AR/ SOLEIRA ESQUERDA

| CAIXA DE AR ESQUERDA | | DANIFICADO(A) |
