Cliente  
**BANCO BRADESCO FINANCIAMENTOS S.A.**

**DADOS DO VEÍCULO**

| | | | <b>FORD/ECOSPORT TIT AT</b> | |

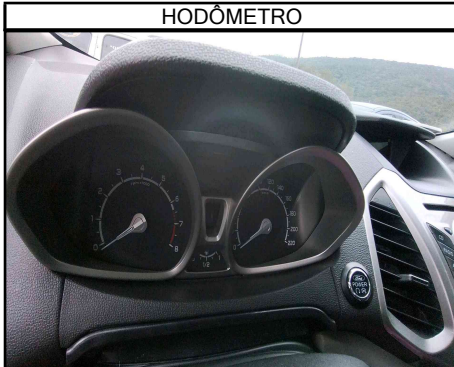
AIR BAG NAO AVALIADO, ETIQUETA ETA COMPARTIMENTO MOTOR COM NUMERAÇÃO ILEGÍVEL OU INCOMPLETA, HODÔMETRO DESLIGADO, ASSOALHO CENTRAL DIREITO DANIFICADO(A), ASSOALHO CENTRAL ESQUERDO DANIFICADO(A), CAIXA DE ESTEPE DANIFICADO, LONGARINA DIANTEIRA DIREITA DANIFICADO(A), LONGARINA DIANTEIRA ESQUERDA DANIFICADO(A), LONGARINA TRASEIRA DIREITA DANIFICADO, LONGARINA TRASEIRA ESQUERDA DANIFICADO, PAINEL DIANTEIRO SUPERIOR DANIFICADO(A), PAINEL TRASEIRO DANIFICADO

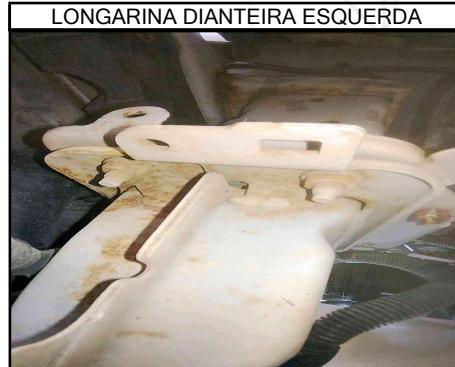
| LONGARINA DIANTEIRA ESQUERDA | | DANIFICADO(A) |

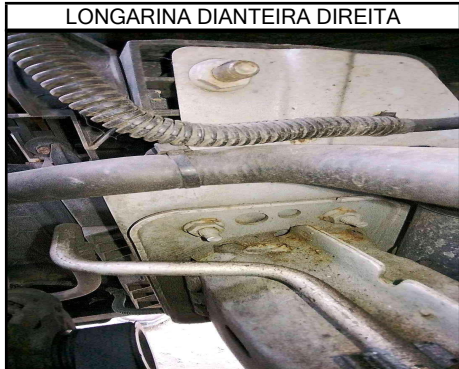
| LONGARINA DIANTEIRA DIREITA | | DANIFICADO(A) |

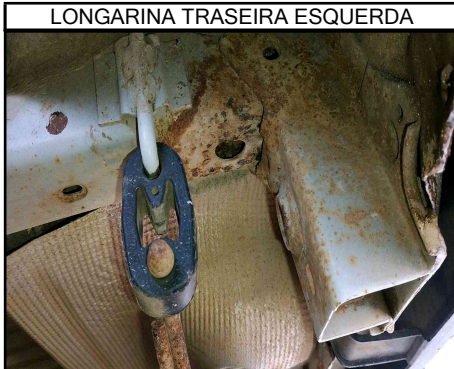
| LONGARINA TRASEIRA ESQUERDA | | DANIFICADO |

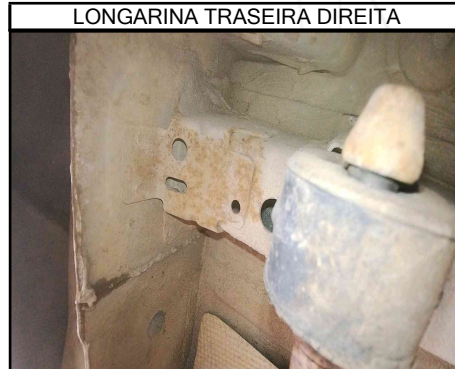
| LONGARINA TRASEIRA DIREITA | | DANIFICADO |

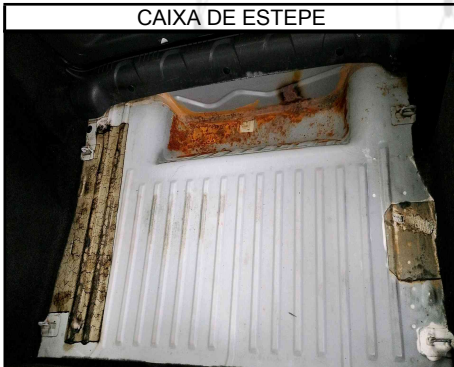
| CAIXA DE ESTEPE | | DANIFICADO |

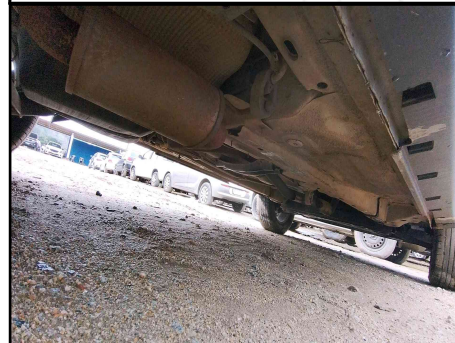
| ASSOALHO CENTRAL DIREITO | | DANIFICADO(A) |

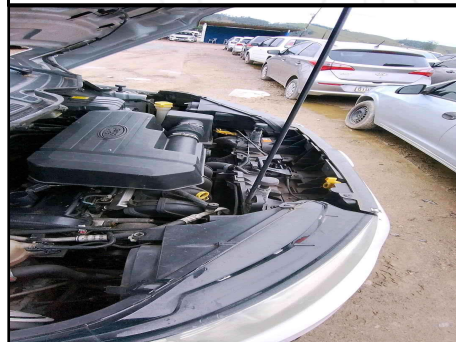
| PAINEL DIANTEIRO SUPERIOR | | DANIFICADO(A) |

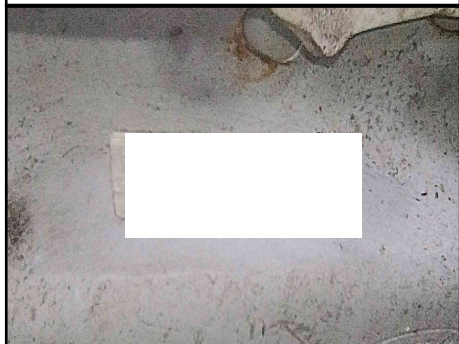
ETIQUETA ETA COMPARTIMENTO  
MOTOR

| ETIQUETA ETA DO MOTOR | | COM NUMERAÇÃO ILEGÍVEL OU INCOMPLETA |

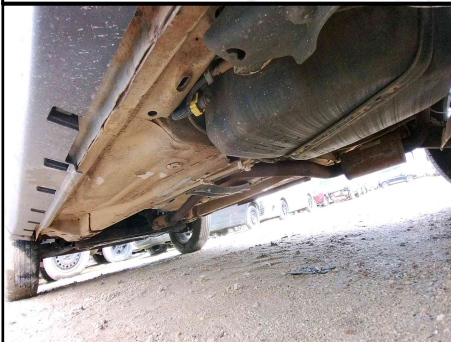
**ASSOALHO CENTRAL ESQUERDO**

| ASSOALHO CENTRAL ESQUERDO | | DANIFICADO(A) |
