Cliente  
**VIP LEILÕES GESTÃO E LOGÍSTICA**

**DADOS DO VEÍCULO**

| PLACA | CHASSI | CHASSI BIN | MARCA/MODELO |
|---|---|---|---|
| <b>TJT6I22</b> | <b>LGXCE4CC6S0028628</b> | <b>LGXCE4CC6S0028628</b> | <b>I BYD BYD DOLPHIN MINI GS EV</b> |

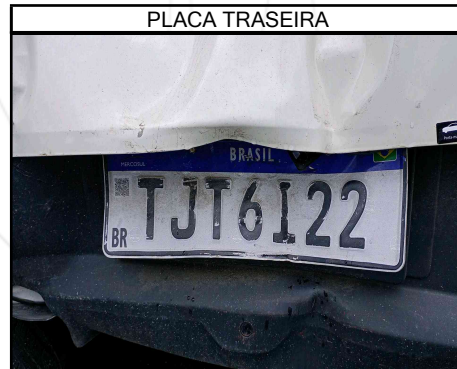
| PLACA TRASEIRA | | DANIFICADO(A) |

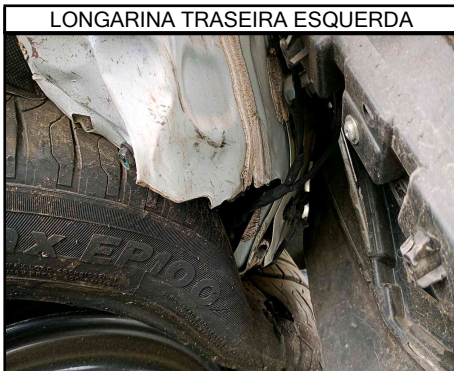
| LONGARINA TRASEIRA ESQUERDA | | DANIFICADO |

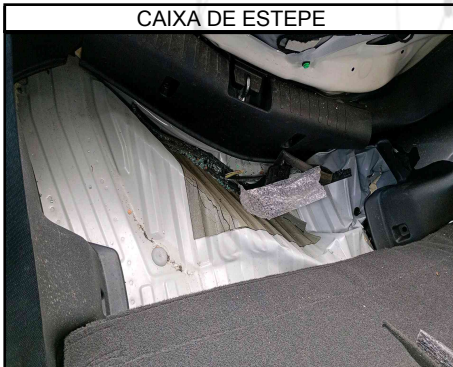
**CAIXA DE ESTEPE**

| CAIXA DE ESTEPE | | DANIFICADO |

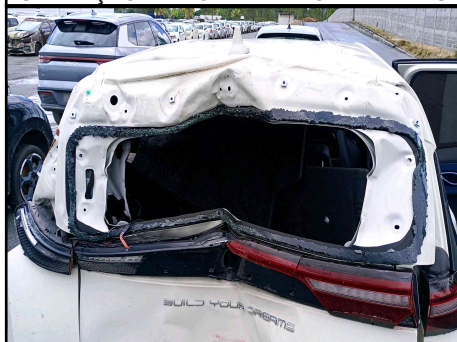
**GRAVAÇÃO VIDRO TAMPA PORTA MALAS**

| GRAVAÇÃO DO VIGIA TRASEIRO | | SEM GRAVAÇÃO |

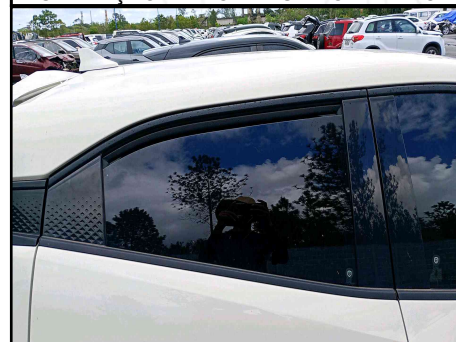
**GRAVAÇÃO VIDRO TRASEIRO DIREITO**

| GRAVAÇÃO DO VIDRO TRASEIRO DIREITO | | SEM GRAVAÇÃO |

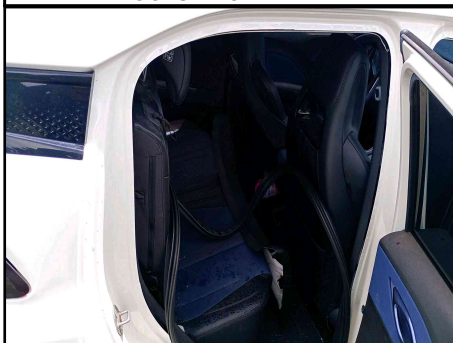
**COLUNA C DIREITA**

| COLUNA C DIREITA | | DANIFICADO(A) |

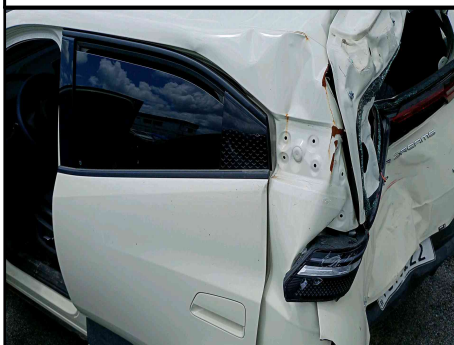
| COLUNA C ESQUERDA | | DANIFICADO(A) |

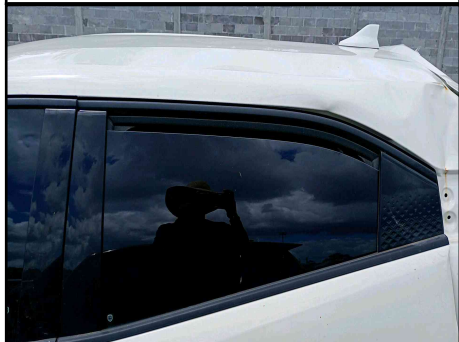
GRAVAÇÃO VIDRO TRASEIRO  
ESQUERDO

| GRAVAÇÃO DO VIDRO TRASEIRO ESQUERDO | | SEM GRAVAÇÃO |

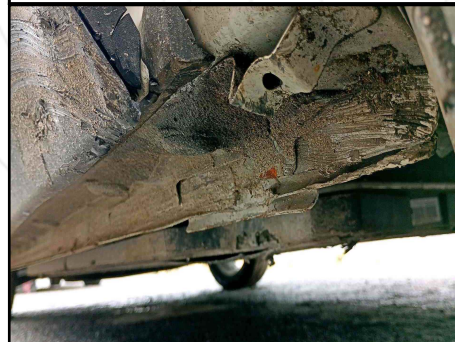
CAIXA DE AR/ SOLEIRA ESQUERDA

| CAIXA DE AR ESQUERDA | | DANIFICADO(A) |

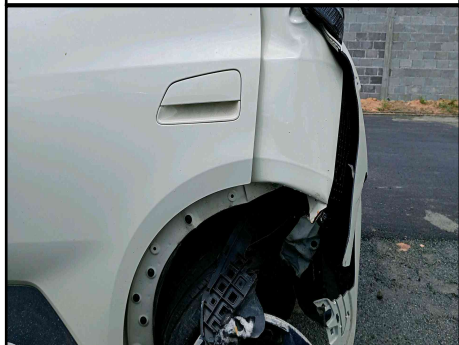
| CAIXA DE RODA TRASEIRA ESQUERDA | | DANIFICADO(A) |
