Cliente: **CARBUY AUTOMOTIVE BUSINESS LTDA**CPF / CNPJ: **35.626.178/0001-27**Dt. Pedido: **02/10/2026**Dt. Vistoria: **05/10/2026**Dt. Baixa: **06/10/2026**Local: **HUB (CE)**

Placa: **TIN8F16** Marca: **CITROEN** Modelo: **BASALT (FEEL 1.0 FIREFLY MT,)** Cód. Molicar: **01004104-7**  
Chassi: **935CJFCB7TB538579** Motor: **463579069572391** Cor: **Preta** Portas: **4** Ano/Modelo: **2025 / 2026**  
Chassi BIN: **935CJFCB7TB538579** Motor BIN: **463579069572391** Cor BIN: **PRETA** Combustível BIN: **ALCOOL/GASOLINA**  
Câmbio: **MANUAL** Combustível: **Gasolina/Etanol** Renavam: **01469295960** KM: **Digital N/V** Cód. Fipe: **011238-0**

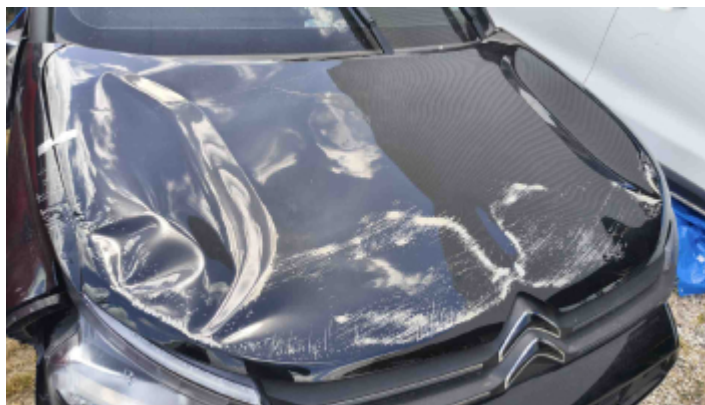
| Checklist Avarias | | | | | |
|---|---|---|---|---|---|
| Amassado | Sem Danos | Sem Danos | Sem Danos | Sem Danos | Quebrado |

Foto Avaria Capô

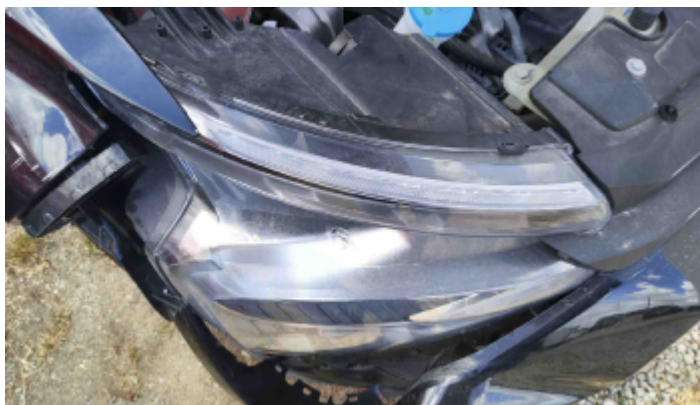
Foto Avaria Farol Direito

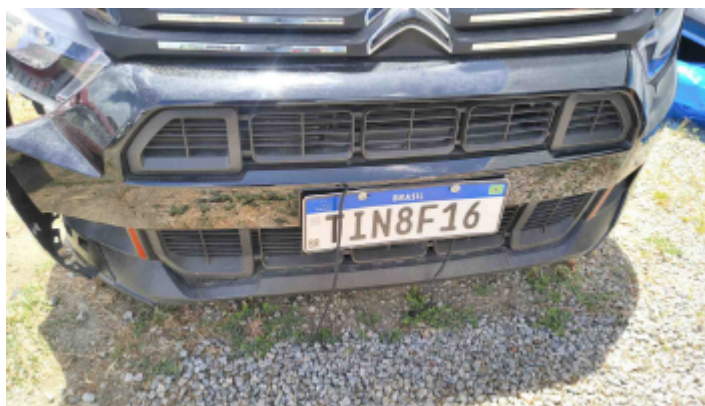
Foto Avaria Grade

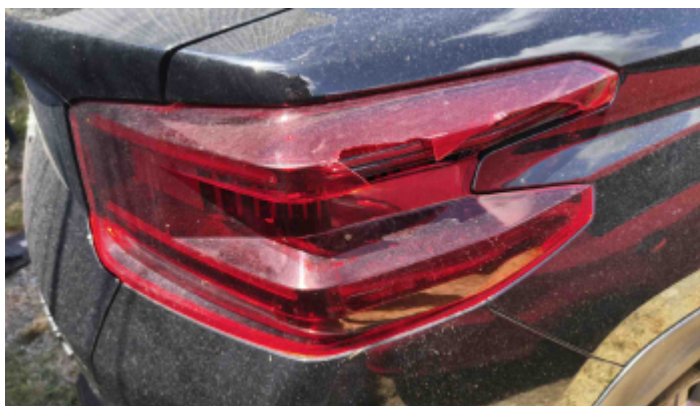
Foto Avaria Lanterna Direita

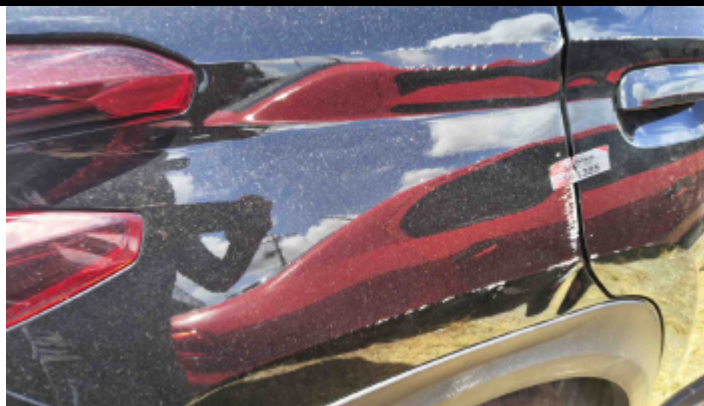
Foto Avaria Lateral Direita

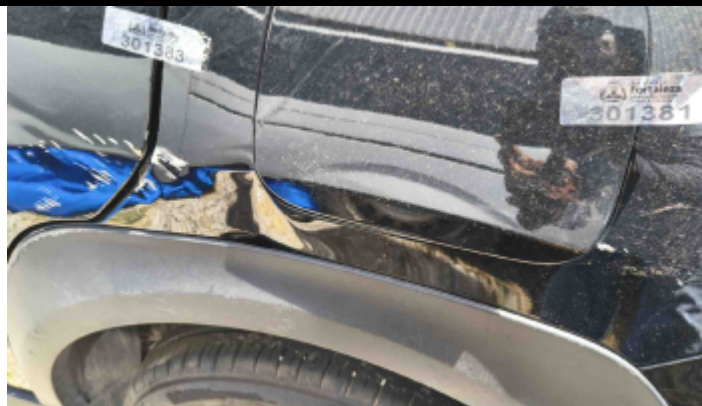
Foto Avaria Lateral Esquerda

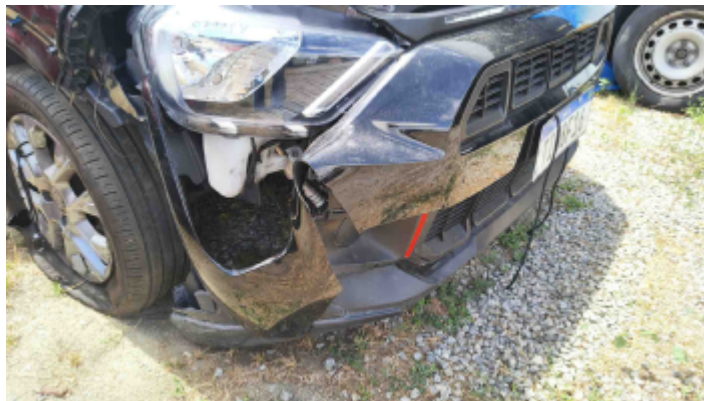
| Sem Danos | Sem Danos | Sem Danos | Quebrado | Amassado | Sem Danos |

Foto Avaria Pára-Choque Dianteiro

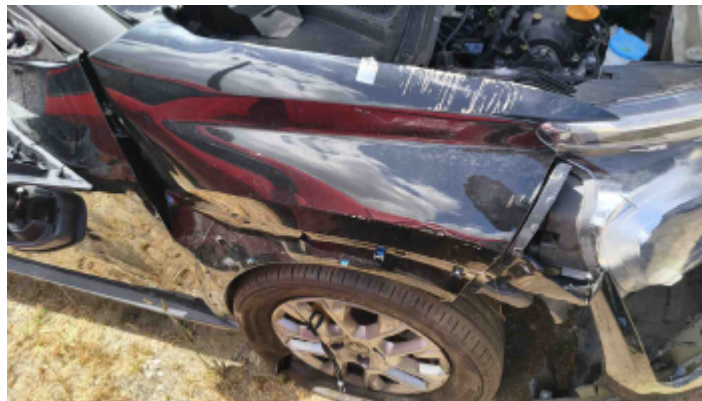
Foto Avaria Pára-Lama Direito

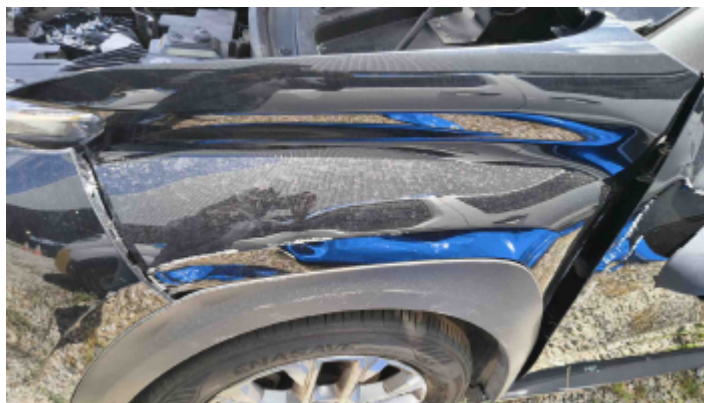
Foto Avaria Pára-Lama Esquerdo

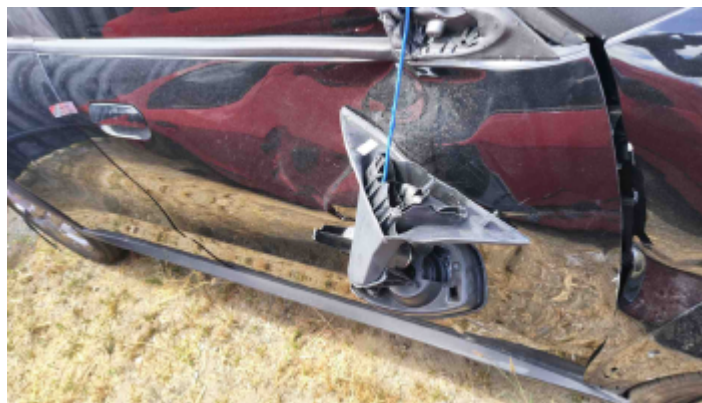
| Checklist Avarias | | | | | |
|---|---|---|---|---|---|
| Amassado | Sem Danos | Pneu Regular | Pneu Regular | Sem Danos | |

Foto Avaria Porta Direita Dianteira

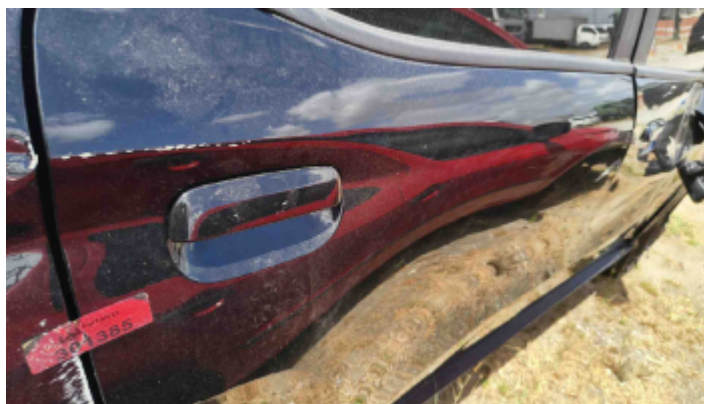
Foto Avaria Porta Direita Traseira

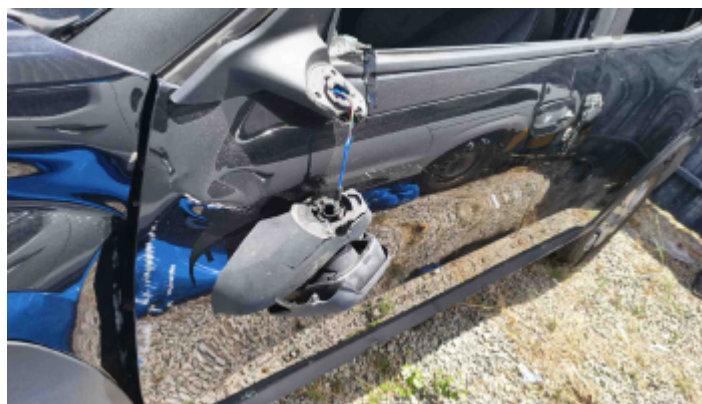
| Checklist Avarias | | | | | |
|---|---|---|---|---|---|
| Sem Danos | Sem Danos | Amassado | Sem Danos | Pneu Regular | |

Foto Avaria Porta Esquerda Dianteira

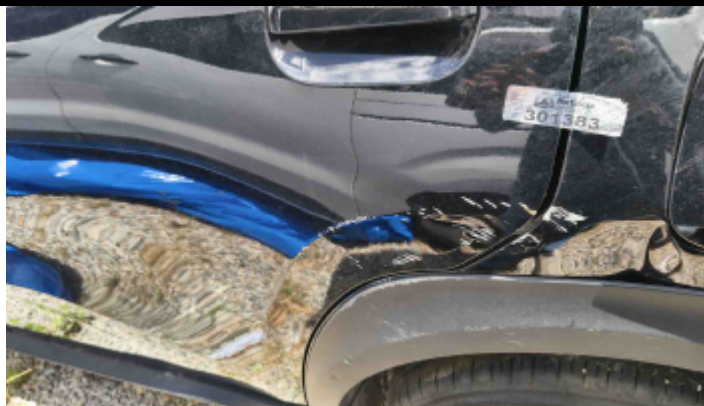
Foto Avaria Porta Esquerda Traseira

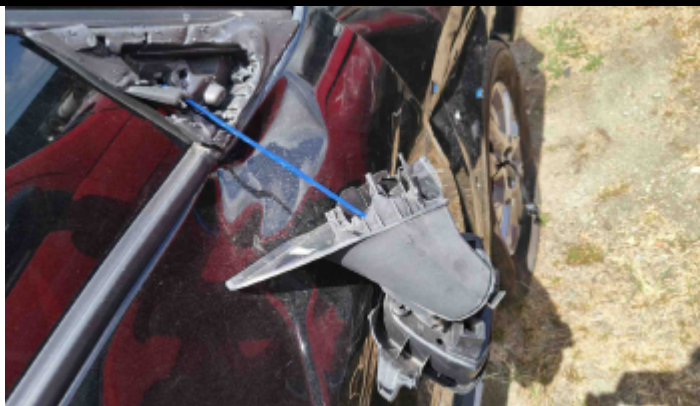
Foto Avaria Retrovisor Direito

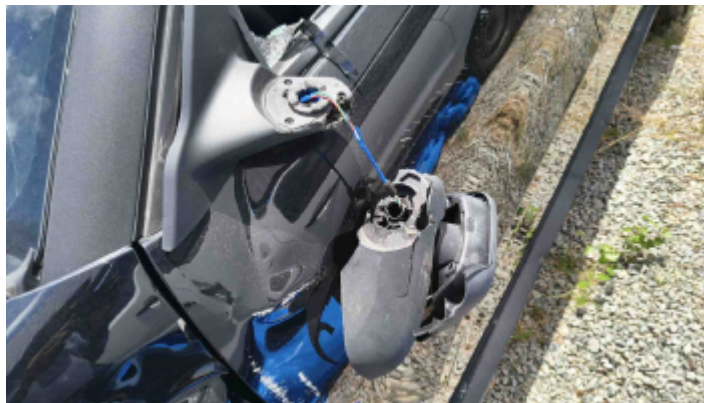
Foto Avaria Retrovisor Esquerdo

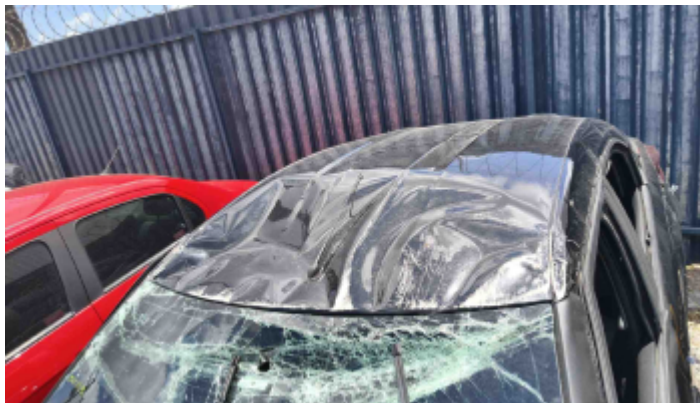
**VII - Conservação****RUIM****VIII - Comentários****VEÍCULO COM COLISÃO,COM DANOS ESTRUTURAIS,COLUNAS DO TETO AVARIADAS.**

Foto Avaria Teto

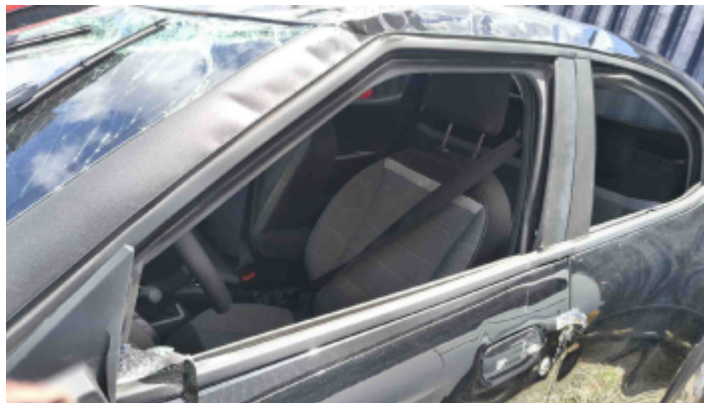
Foto Avaria Vidro Esquerdo Dianteiro

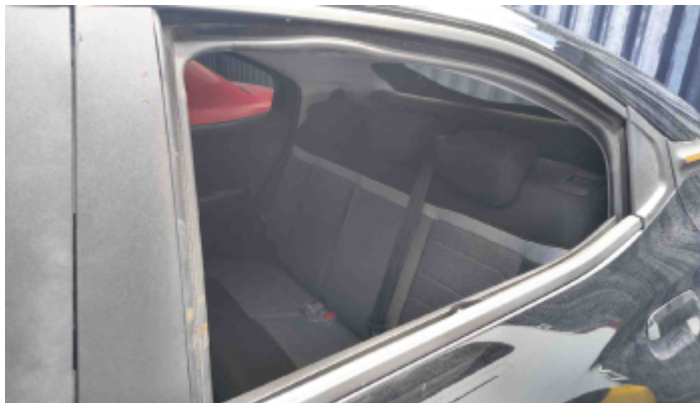
Foto Avaria Vidro Esquerdo Traseiro

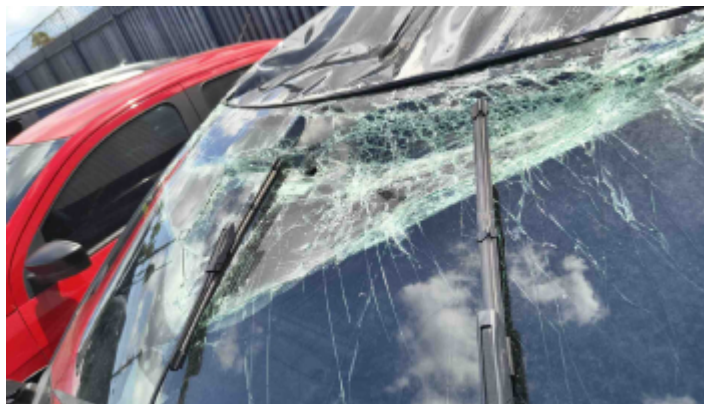
Foto Avaria Vidro Pára-brisa
