Cliente
BANCO BRADESCO FINANCIAMENTOS S.A.

DADOS DO VEÍCULO

| | | | CHEVROLET CELTA 10L |

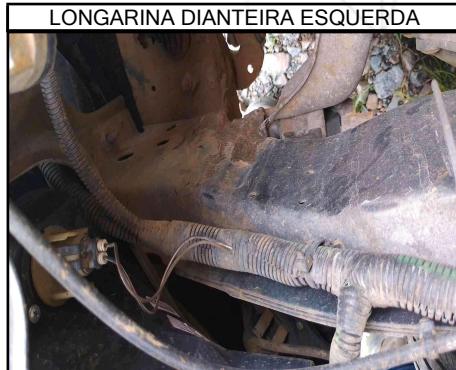
LONGARINA DIANTEIRA ESQUERDA

| LONGARINA DIANTEIRA MOTORISTA | | GRAVES DANOS/REPAROS |

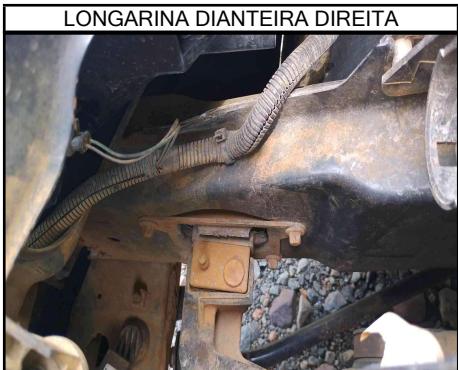
LONGARINA DIANTEIRA DIREITA

| LONGARINA DIANTEIRA PASSAGEIRO | | LEVES DANOS/REPAROS |

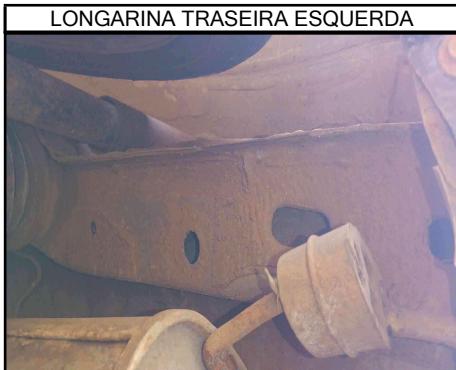
LONGARINA TRASEIRA ESQUERDA

| LONGARINA TRASEIRA MOTORISTA | | LEVES DANOS/REPAROS |

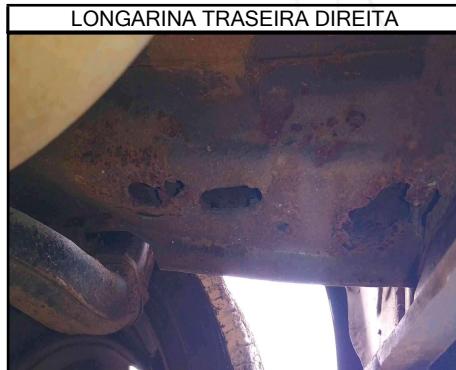
LONGARINA TRASEIRA DIREITA

| LONGARINA TRASEIRA PASSAGEIRO | | GRAVES DANOS/REPAROS |
