**BANCO ITAÚ**  
PLENAVER VISTORIA VEICULAR  
CNPJ: 22.749.502/0001-52  
(11) 5031-4102

Data:01/10/2025

**ASSOALHO DO PORTA MALAS COM PEQUENA AVARIA / ETIQUETA ETA DO MOTOR AUSENTE / COL3 - COLUNA COM PEQUENA AVARIA**  
Estado: Bahia Código MOLICAR: 01712514-5 CHEVROLET SPIN ADVANTAGE 1.8 8V AT ECONOFLEX 4p Eta./Gas. Ano Fabricação: 2014 Ano Modelo: 2014 Passageiros: 5 Peso em ordem de marcha(kg): 1202 Potência Máxima: 106 CV

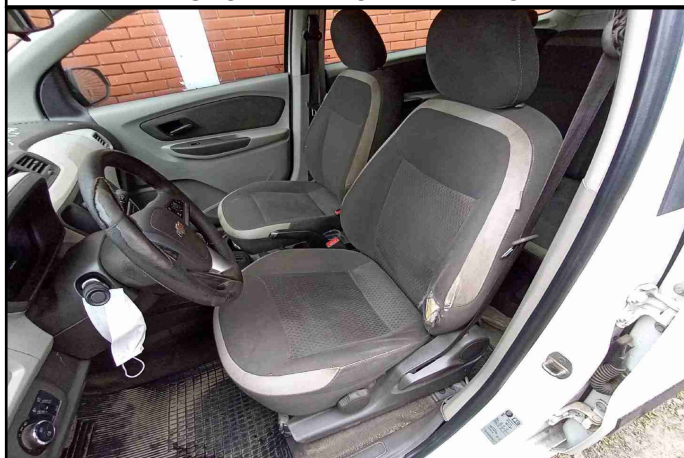
**ESTOFAMENTO DIANTEIRO**

| ESTOFADO | Ruim |

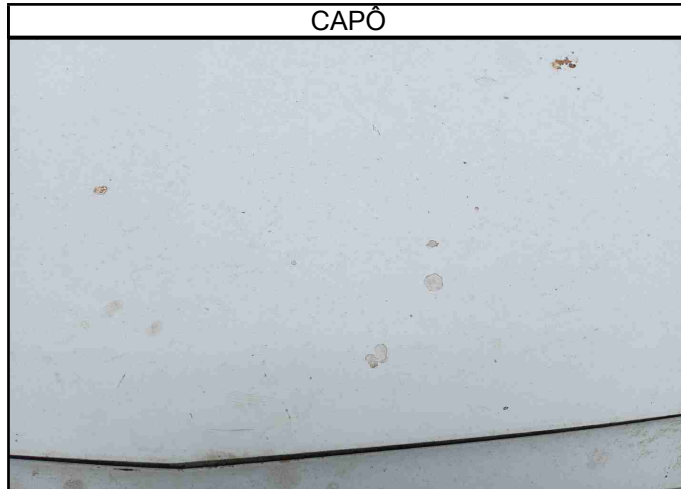
CAPO

| <b>CAPÔ</b> | Danificado Reparável |

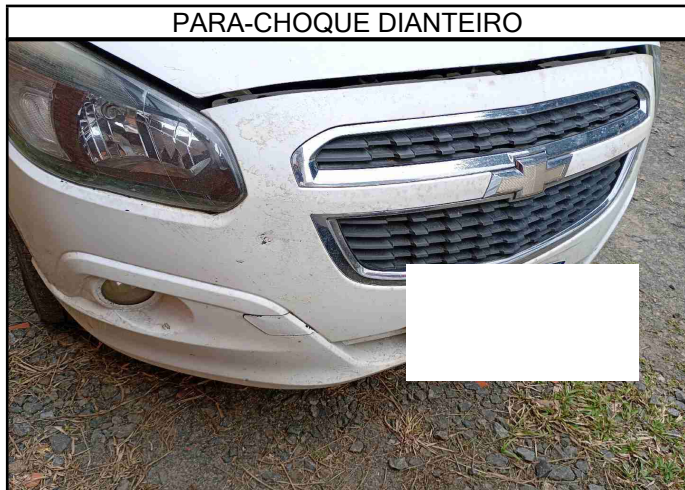
PARA-CHOQUE DIANTEIRO

| <b>PARA-CHOQUE DIANTEIRO</b> | Danificado Reparável |

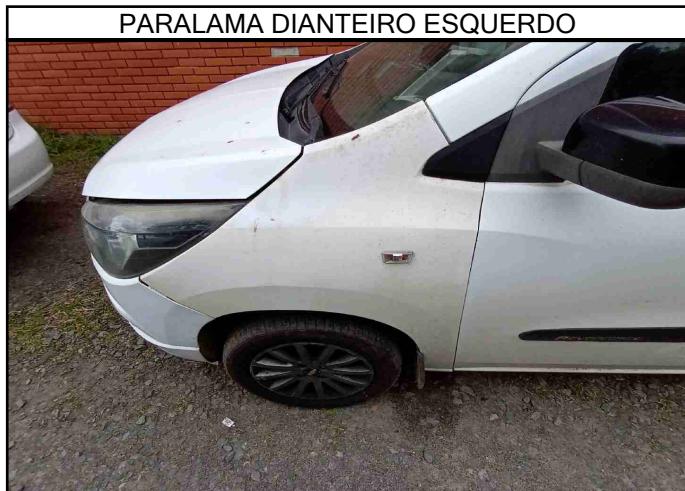
| PARALAMA DIANTEIRO ESQUERDO | Danificado Reparável |

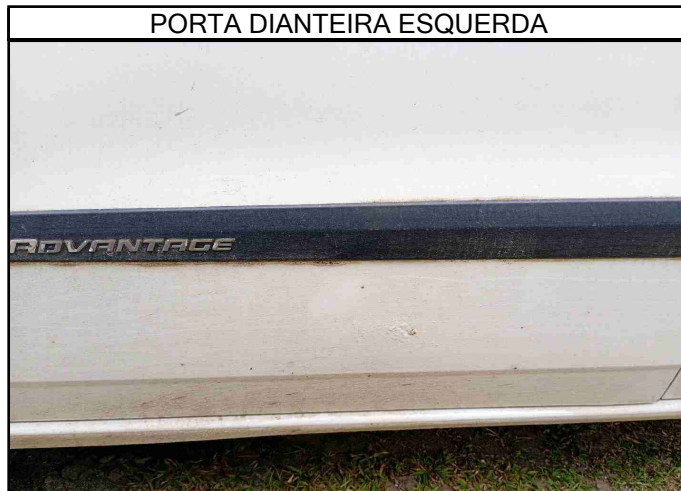
| PORTA DIANTEIRA ESQUERDA | Danificado Reparável |

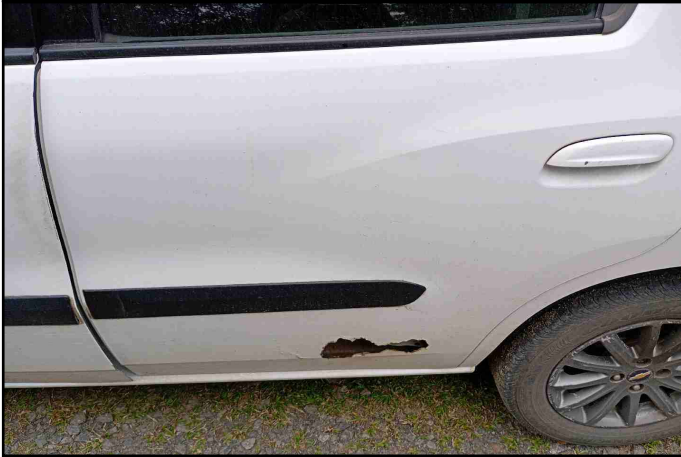
| PORTA TRASEIRA ESQUERDA | Necessita de Troca |

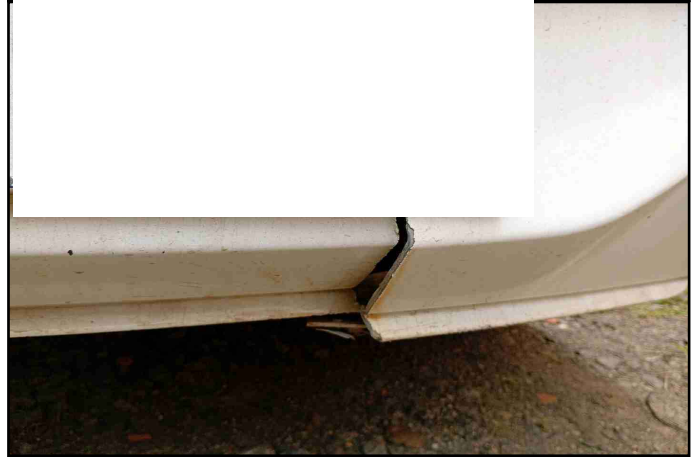
PARA-CHOQUE TRASEIRO

| <b>PARA-CHOQUE TRASEIRO</b> | Danificado Reparável |

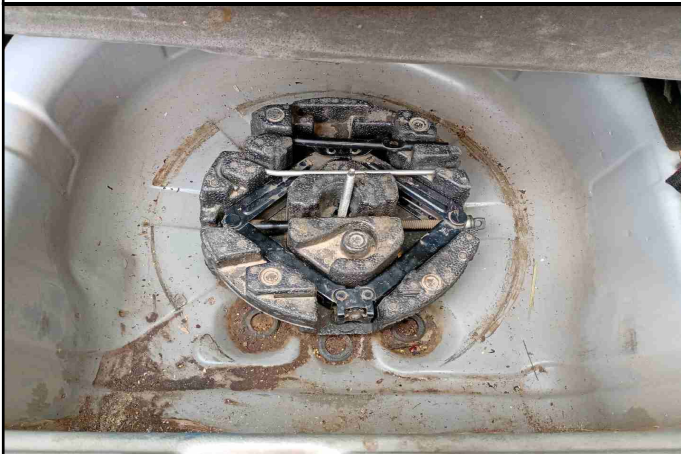
PNEU ESTEPE

| <b>PNEU ESTEPE</b> | Não Possui |

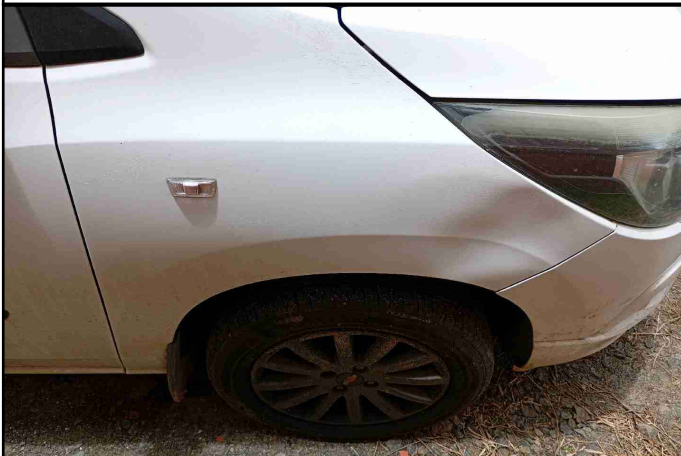
PARALAMA DIANTEIRA DIREITA

| PARALAMA DIANTEIRO DIREITA | Danificado Reparável |

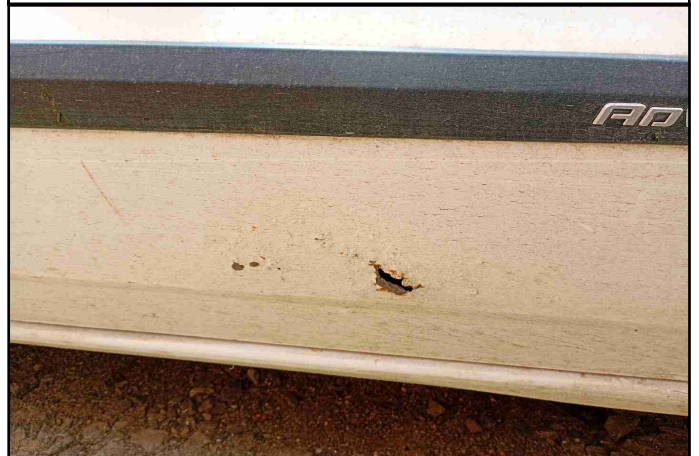
| PORTA DIANTEIRA DIREITA | Necessita de Troca |

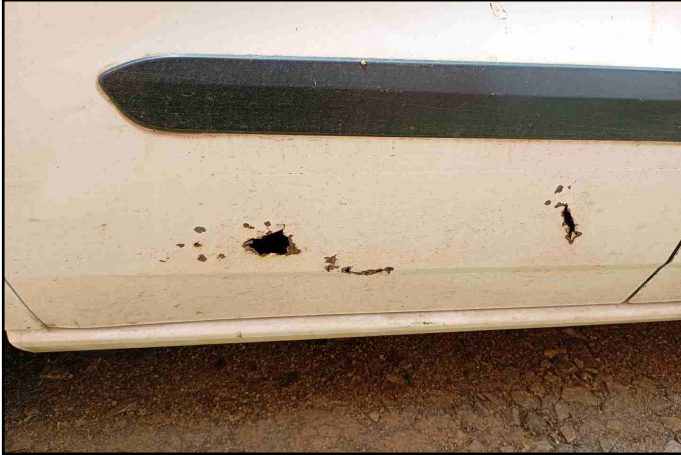
| PORTA TRASEIRA DIREITA | Necessita de Troca |

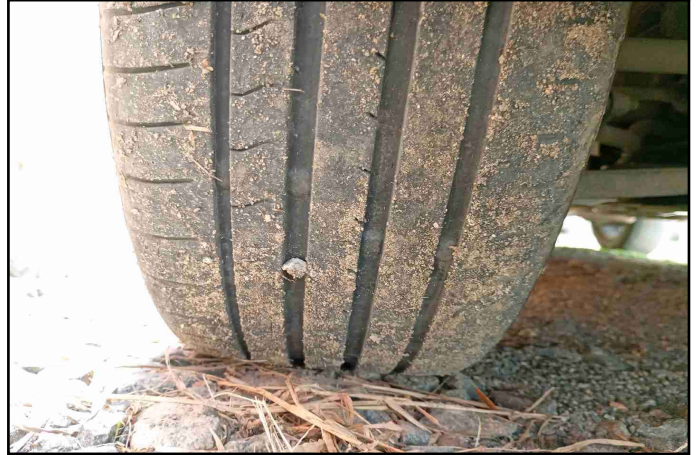
| PNEU DIANTEIRO DIREITO | Meia-Vida |

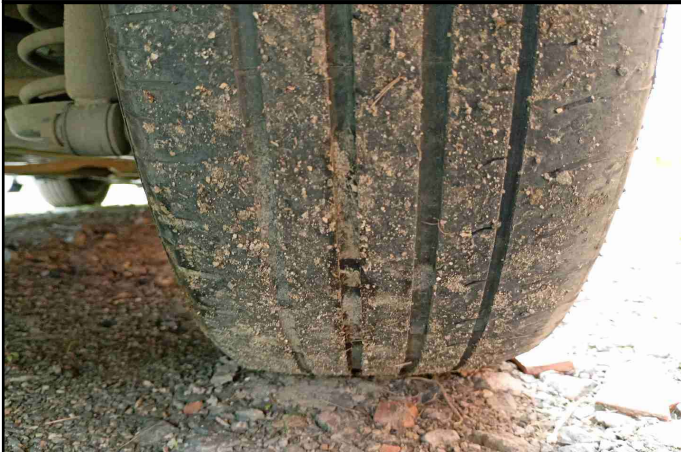
| PNEU TRASEIRO DIREITO | Necessário a Troca |

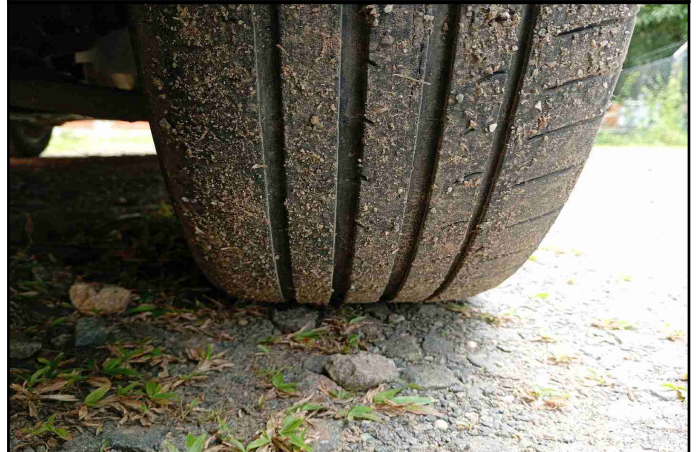
| PNEU DIANTEIRO ESQUERDO | Meia-Vida |

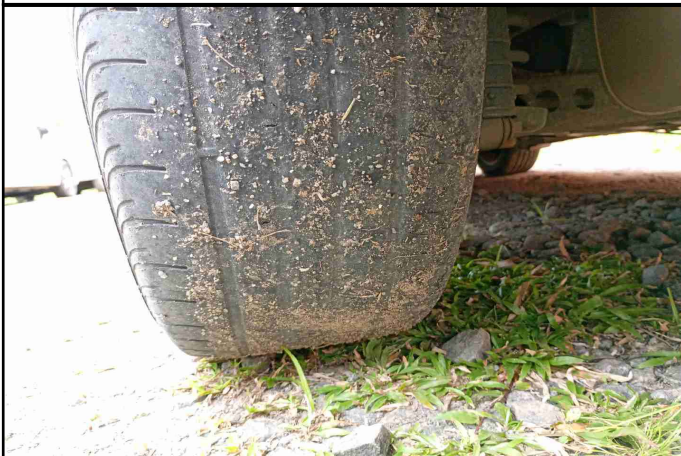
| PNEU TRASEIRO ESQUERDO | Necessário a Troca |

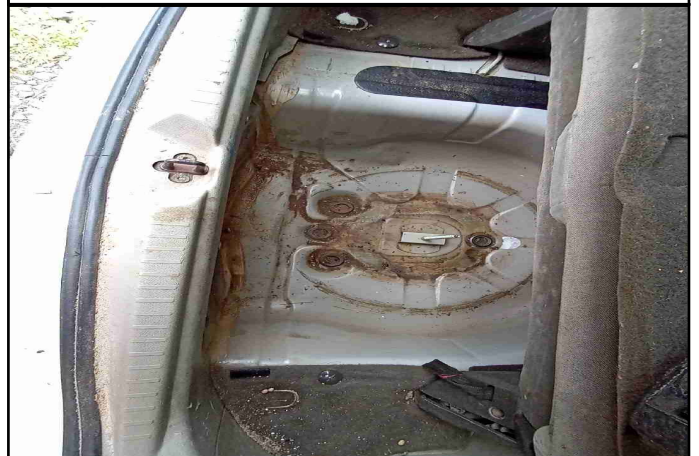
| RODA ESTEPE | Necessita de Troca |

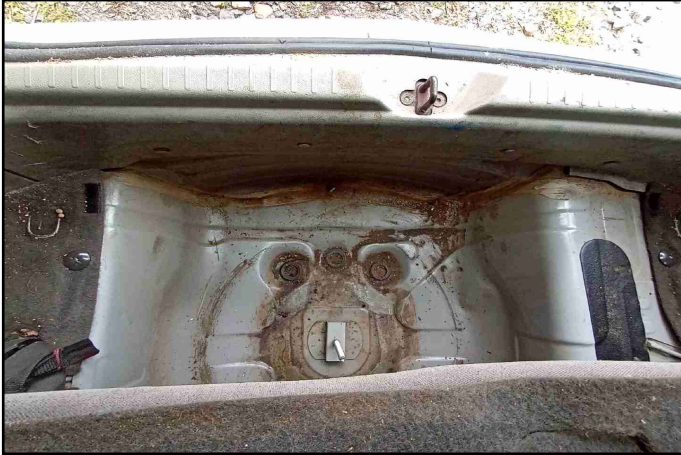
| ASSOALHO DO PORTA MALAS | Danificado |

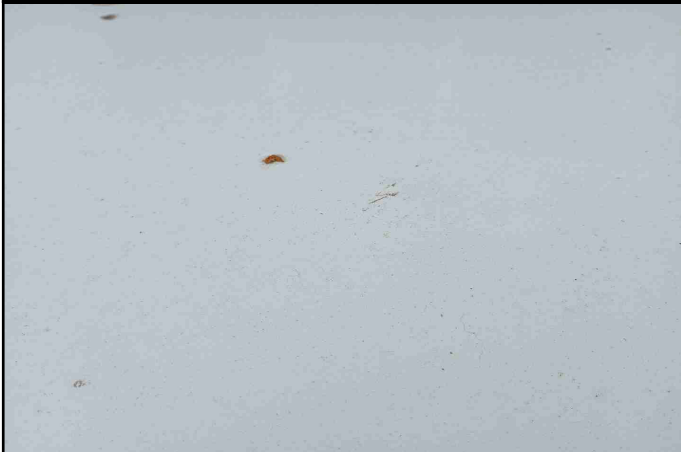
| TETO | Danificado Reparável |
