Cliente  
**BANCO BRADESCO SA**

**DADOS DO VEÍCULO**

| | | | <b>VOLKSWAGEN GOL MPI</b> |

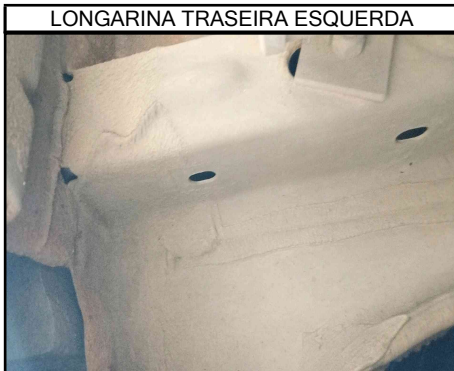
| LONGARINA TRASEIRA ESQUERDA | ⚠ | DANIFICADO |

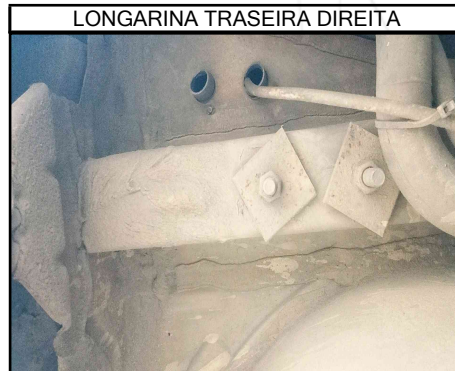
| LONGARINA TRASEIRA DIREITA | ⚠ | DANIFICADO |

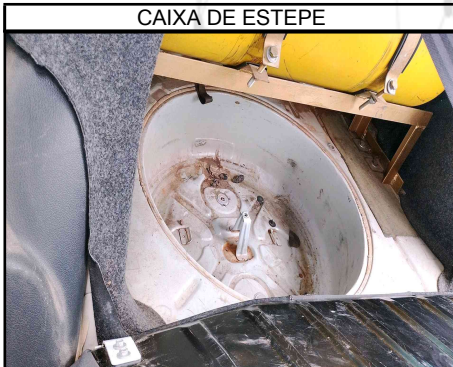
| CAIXA DE ESTEPE | | DANIFICADO |

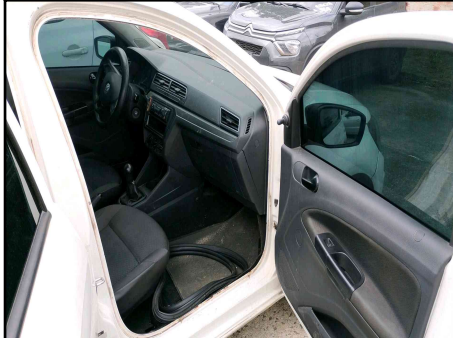
| COLUNA A DIREITA | ⚠ | DANIFICADO(A) |

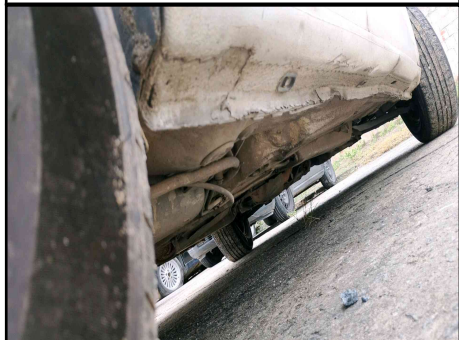
CAIXA DE AR/SOLEIRA DIREITA

| CAIXA DE AR DIREITA | | DANIFICADO(A) |

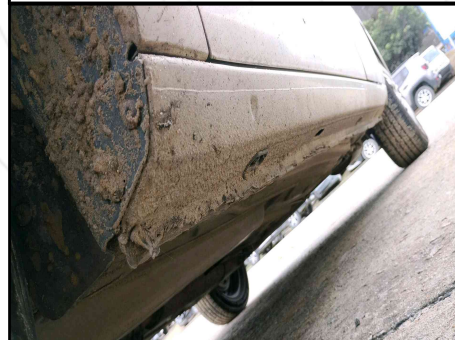
**CAIXA DE AR/ SOLEIRA ESQUERDA**

| CAIXA DE AR ESQUERDA | | DANIFICADO(A) |
