Cliente
CARBUY AUTOMOTIVE BUSINESS LTDA

PLACA	CHASSI	CHASSI BIN	MARCA/MODELO I/FORD FIESTA SD 1.6LSEA	COR BRANCA
ANO FABRICAÇÃO 2014	ANO MODELO 2015	MOTOR BIN	MOTOR OBSERVADO	RENAVAM
COMBUSTÍVEL ALCOOL/GASOLINA			KILOMETRAGEM INACESSÍVEL	
CIDADE VISTORIA PAULISTA	ESTADO VISTORIA PE	UF VISTORIA PE	PATIO VISTORIA

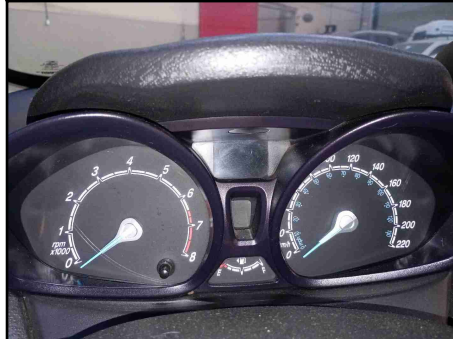
HODOMETRO INACESSÍVEL
CAIXA DE ESTEPE - PAINEL TRASEIRO LEVES DANOS/REPAROS
CAIXAS DE AR - SOLEIRA DIREITA LEVES DANOS/REPAROS
CAIXAS DE AR - SOLEIRA ESQUERDA LEVES DANOS/REPAROS
CAIXAS DE RODA TRASEIRA DIREITA LEVES DANOS/REPAROS
CAIXAS DE RODA TRASEIRA ESQUERDA LEVES DANOS/REPAROS
ETIQUETA ETA COMPARTIMENTO MOTOR DANIFICADA

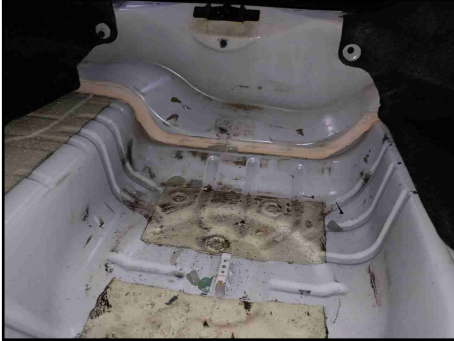
LEVES DANOS/REPAROS
CAIXA DE ESTEPE - PAINEL TRASEIRO

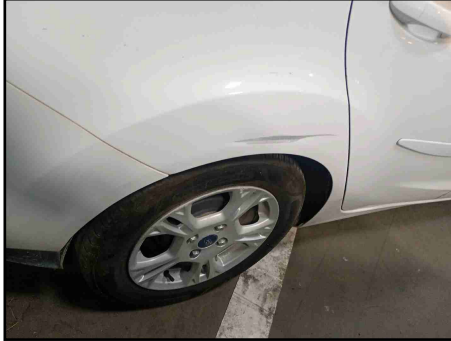
CAIXAS DE RODA TRASEIRA DIREITA

CAIXA DE RODA TRASEIRA DIREITA

LEVES DANOS/REPAROS
CAIXA DE RODA TRASEIRA ESQUERDA

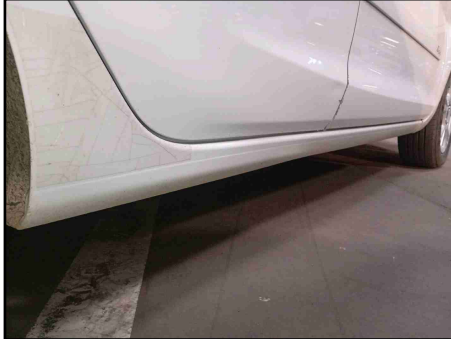
CAIXAS DE AR - SOLEIRA DIREITA

LEVES DANOS/REPAROS
CAIXA DE AR / SOLEIRA DIREITA

LEVES DANOS/REPAROS

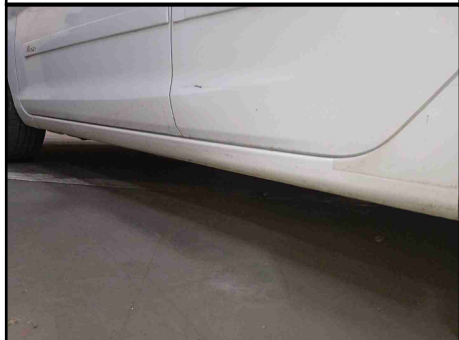
CAIXAS DE AR - SOLEIRA ESQUERDA

CAIXA DE AR / SOLEIRA ESQUERDA
