Cliente  
**BANCO BRADESCO FINANCIAMENTOS S.A.**

| ANO FABRICAÇÃO | ANO MODELO | MOTOR BIN | <b>RENAULT/KWID INTENS 2</b> | COR |

#### Observações:

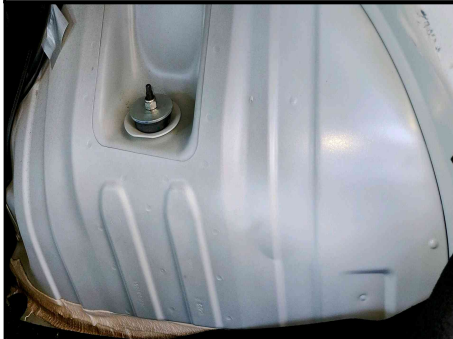
VEÍCULO POSSUI HISTÓRICO DE RECALL PENDENTE.  
CAIXA DE AR/ SOLEIRA ESQUERDA PEQUENA DANIFICADO(A)  
CAIXA DE AR/SOLEIRA DIREITA PEQUENA DANIFICADO(A)  
CAIXA DE RODA TRASEIRA DIREITA PEQUENA DANIFICADO(A)

| CAIXA DE RODA TRASEIRA DIREITA | | DANIFICADO(A) |

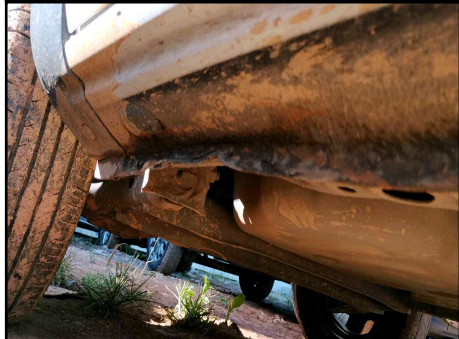
CAIXA DE AR/SOLEIRA DIREITA

| CAIXA DE AR DIREITA | | DANIFICADO(A) |

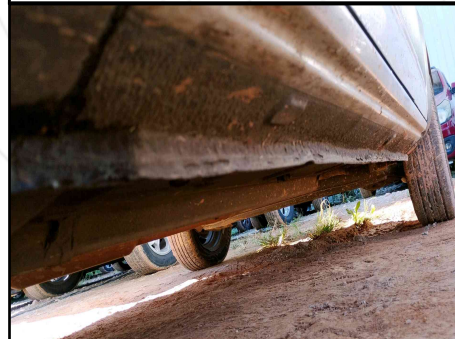
CAIXA DE AR/ SOLEIRA ESQUERDA

| CAIXA DE AR ESQUERDA | | DANIFICADO(A) |
