DADOS DO VEÍCULO

Nº LAUDO:	QUILOMETRAGEM: 77673 KM
Nº CHASSI:	COR: VERMELHA
Nº MOTOR:	COMBUSTIVEL: ALCOOL/GASOLINA
PLACA:	ANO FABRICAÇÃO: 2019
MARCA: PEUGEOT	ANO MODELO: 2020
MODELO: 2008 ALLURE PK	SITUAÇÃO CHASSI: CIRCULACAO

PARECER FINAL

**CONFORME COM
OBSERVAÇÃO**

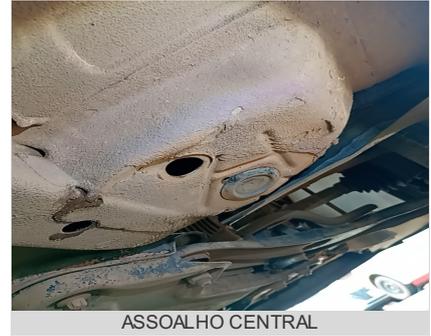
!	ESTRUTURA	ASSOALHO CENTRAL AMASSADO
ESTRUTURA - PARTE DIANTEIRA		
	PAINEL DIANTEIRO	OK
	TORRE DO AMORTECEDOR DIREITA	OK
	TORRE DO AMORTECEDOR ESQUERDA	OK
	LONGARINADIREITA	OK
	CAIXADE RODADIANTEIRADIREITA	OK
	LONGARINAESQUERDA	OK
	CAIXADE RODADIANTEIRAESQUERDA	OK
	ALMADO PARA-CHOQUE	OK
	PAINEL CORTA-FOGO	OK
	OBSERVAÇÃO	
ESTRUTURA DO LADO ESQUERDO		
	COLUNADIANTEIRA	OK
	COLUNACENTRAL	OK
	COLUNATRASEIRA	OK
	CAIXADE AR	OK
	OBSERVAÇÃO	
ESTRUTURA - PARTE TRASEIRA		
	PAINEL TRASEIRO	OK
	CAIXADO ESTEPE	OK
	LONGARINATRASEIRAESQUERDA	OK
	CAIXADE RODATRASEIRAESQUERDA	OK
	LONGARINATRASEIRADIREITA	OK
	CAIXADE RODATRASEIRADIREITA	OK
	OBSERVAÇÃO	
ESTRUTURA DO LADO DIREITO		
	COLUNADIANTEIRA	OK
	COLUNATRASEIRA	OK
	COLUNACENTRAL	OK
	CAIXADE AR	OK
	OBSERVAÇÃO	
TETO		
	TETO	OK
ASSOALHO		
	ASSOALHO DO PORTAMALAS	OK
	ASSOALHO CENTRAL	AMASSADO

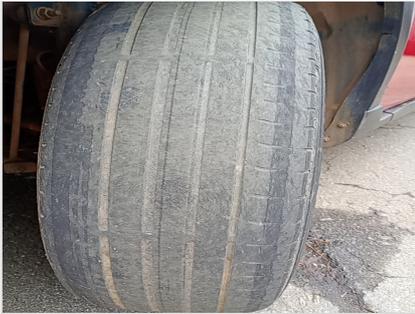
PNEU DIANTEIRO ESQUERDO	AVARIADO
RODA DIANTEIRA ESQUERDA	RISCADO
CALOTA DIANTEIRA ESQUERDA	NÃO APLICÁVEL
PNEU TRASEIRO ESQUERDO	OK
RODA TRASEIRA ESQUERDA	RISCADO
CALOTA TRASEIRA ESQUERDA	NÃO APLICÁVEL
PNEU ESTEPE	OK
RODA ESTEPE	OK
PNEU TRASEIRO DIREITO	OK
RODA TRASEIRA DIREITA	RISCADO
CALOTA TRASEIRA DIREITA	NÃO APLICÁVEL
PNEU DIANTEIRO DIREITO	TROCA
RODA DIANTEIRA DIREITA	RISCADO
CALOTA DIANTEIRA DIREITA	NÃO APLICÁVEL

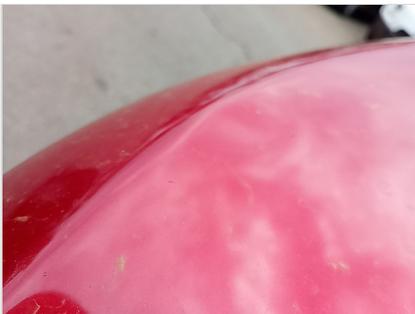
CAPÔ	AMASSADO
FAROL DIREITO	OK
LANTERNA DIREITA	OK
FAROL DE MILHA DIR.	OK
PARA-CHOQUE	RISCO PROFUNDO
GRADE	OK
PARA-BRISA	OK
FAROL ESQUERDO	OK
LANTERNA ESQUERDA	OK
FAROL DE MILHA ESQUERDO	OK

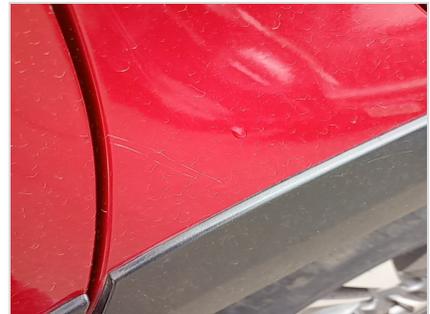
LATERAL	RISCO PROFUNDO
VIDRO VIGIA	OK
VIDRO TRASEIRO	OK
PORTA TRASEIRA	RISCO PROFUNDO
VIDRO DIANTEIRO	OK
PORTA DIANTEIRA	OK
ESPELHO RETROVISOR	OK
PARA-LAMA	OK

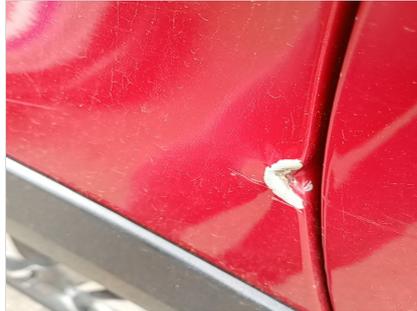
LATERAL	AMASSADO
VIDRO VIGIA	OK
VIDRO TRASEIRO	OK
PORTA TRASEIRA	AMASSADO
VIDRO DIANTEIRO	OK
PORTA DIANTEIRA	RISCO PROFUNDO
ESPELHO RETROVISOR	MAL REPARADO
PARA-LAMA	RISCO SUPERFICIAL

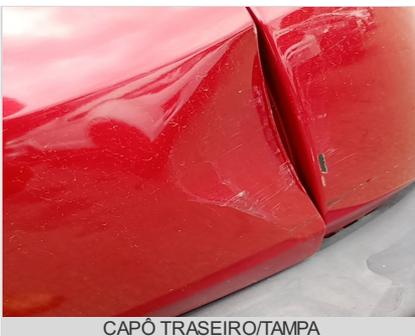
LANTERNA DE NEBLINA ESQ.	OK
LANTERNA DE NEBLINA DIR.	OK
CAPÔ TRASEIRO/TAMPA	AMASSADO
LUZ DA PLACA	OK
VIDRO VIGIA	OK
LIMPADOR TRASEIRO	OK
LANTERNA ESQUERDA	OK
LANTERNA DIREITA	OK
PARA-CHOQUE	RISCO PROFUNDO
TETO	OK
