Cliente  
**CARBUY AUTOMOTIVE BUSINESS LTDA**

| ANO FABRICAÇÃO | ANO MODELO | MOTOR BIN | <b>BMW/S1000 RR</b> | |

#### Observações:

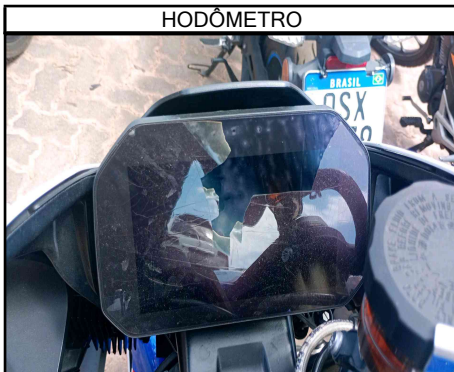
HODÔMETRO

**HODÔMETRO INACESSÍVEL, CARENAGENS DIANTEIRAS (DIR/ESQ) DANIFICADO(A), LATERAIS (DIR/ESQ) DANIFICADO(A)**

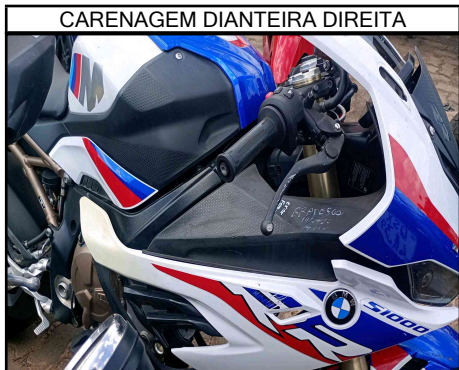
CARENAGEM DIANTEIRA DIREITA

| CARENAGEM DIREITA | | <b>DANIFICADO(A)</b> |

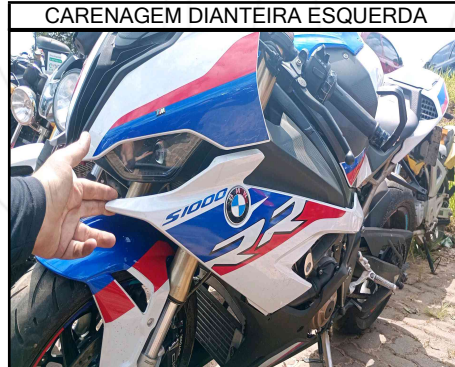
CARENAGEM DIANTEIRA ESQUERDA

| CARENAGEM ESQUERDA | | <b>DANIFICADO(A)</b> |
