Cliente  
**CARBUY AUTOMOTIVE BUSINESS LTDA**

| | | | <b>I/FIAT PALIO ATTRACT 1.4</b> | |
| <b>2015</b> | <b>2015</b> | | | <b>CINZA</b> |

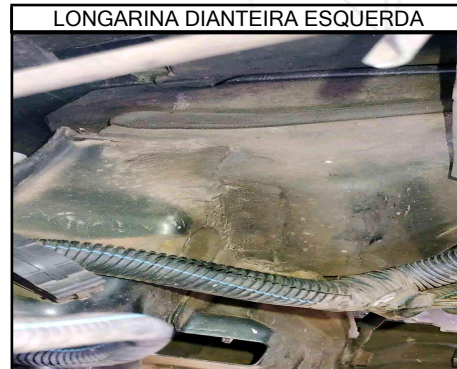
| LONGARINA DIANTEIRA ESQUERDA | | DANIFICADO(A) |

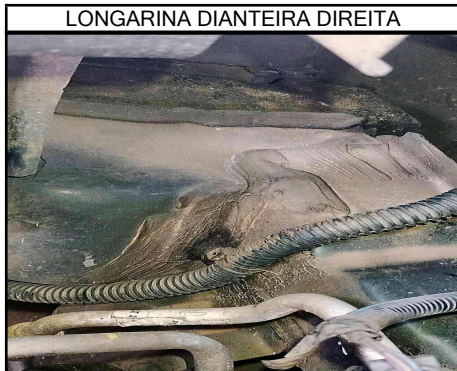
| LONGARINA DIANTEIRA DIREITA | | REPARADO(A) |

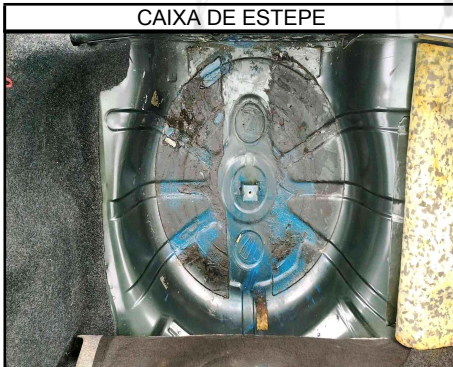
| CAIXA DE ESTEPE | | REPARADO |

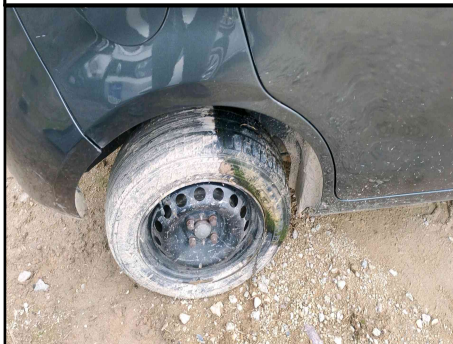
| CAIXA DE RODA TRASEIRA DIREITA | | REPARADO(A) |

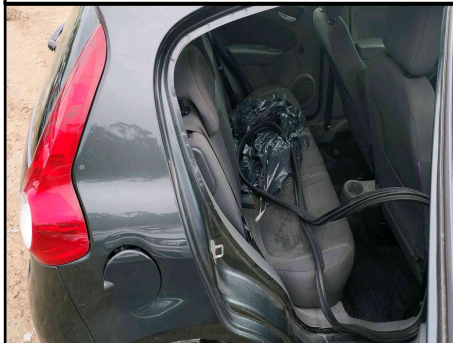
| COLUNA C DIREITA | | REPARADO(A) |

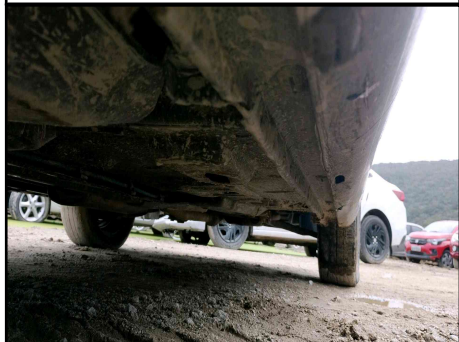
CAIXA DE AR/SOLEIRA DIREITA

| CAIXA DE AR DIREITA | | DANIFICADO(A) |

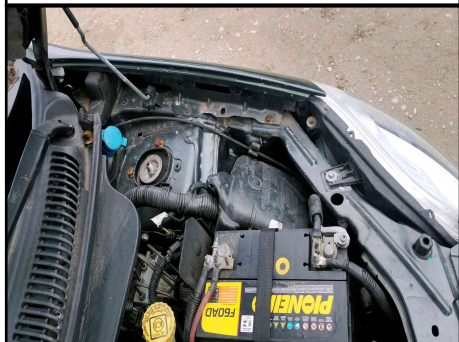
| CAIXA DE RODA DIANTEIRA ESQUERDA | | DANIFICADO(A) |

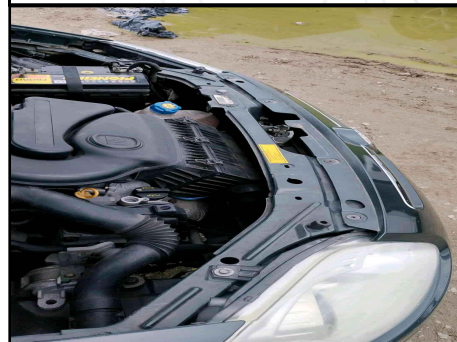
| PAINEL DIANTEIRO SUPERIOR | | DANIFICADO(A) |

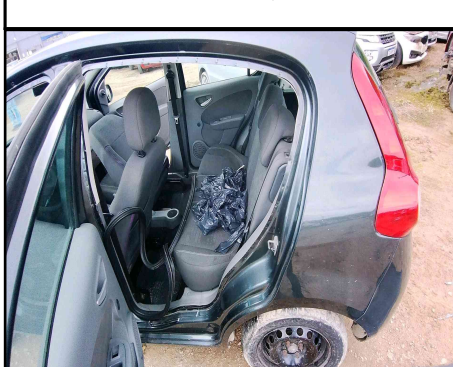
| COLUNA C ESQUERDA | | REPARADO(A) |

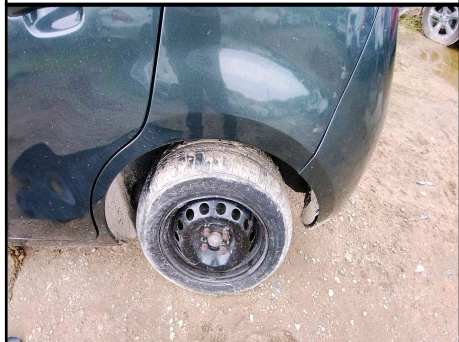
| CAIXA DE RODA TRASEIRA ESQUERDA | | REPARADO(A) |
