Cliente: **CARBUY AUTOMOTIVE BUSINESS LTDA**CPF / CNPJ: **35.626.178/0001-27**Dt. Pedido: **23/09/2026**Dt. Vistoria: **24/09/2026**Dt. Baixa: **24/09/2026**Local: **VIP LEILÕES (CE)**

Placa: **TIL3G23** Marca: **CAOA CHERY** Modelo: **TIGGO 7 (SPORT 1.5 TB CVT)** Cód. Molicar: **28801730-4**  
Chassi: **95PEFL31DVB089454** Motor: **SQRE4T15CBDSL04739** Cor: **Preta** Portas: **4** Ano/Modelo: **2026 / 2027**  
Chassi BIN: **95PEFL31DVB089454** Motor BIN: **SQRE4T15CBDSL04739** Cor BIN: **PRETA** Combustível BIN: **ALCOOL/GASOLINA**  
Câmbio: **AUTOMATICO** Combustível: **Gasolina/Etanol** Renavam: **01479333686** KM: Cód. Fipe: **-**

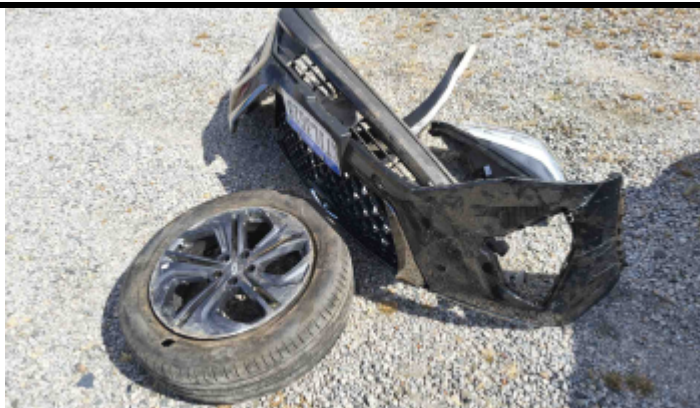
Detalhe da Avaria

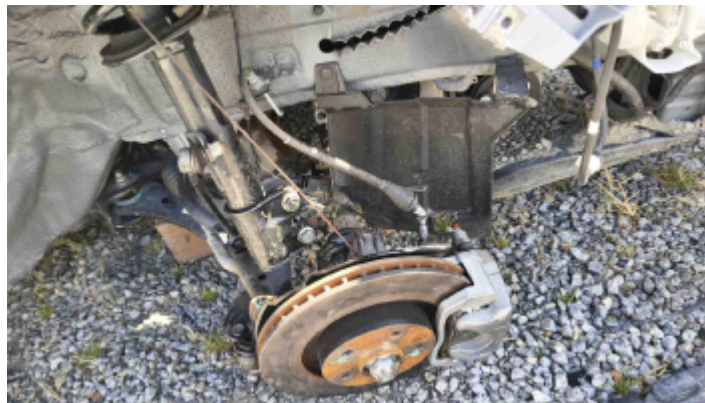
Detalhe da Avaria

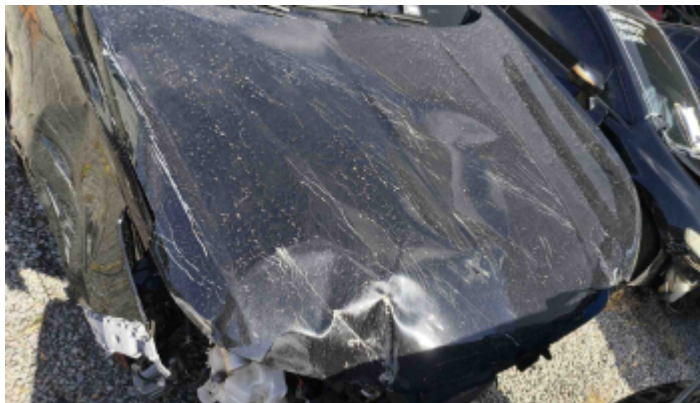
Detalhe da Avaria

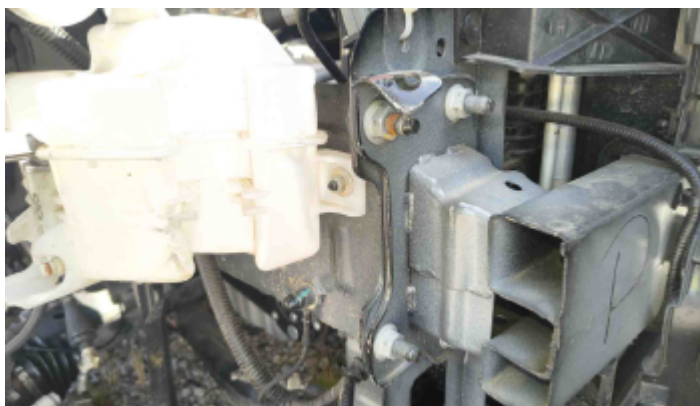
Foto Estrutura Longarina Direita

**PAINEL DIANTEIRO DANIFICADO;  
LONGARINA DIANTEIRA DIREITA DANIFICADA;  
LONGARINA DIANTEIRA ESQUERDA DANIFICADA;  
CAIXA DE RODA DIANTEIRA ESQUERDA DANIFICADA;**

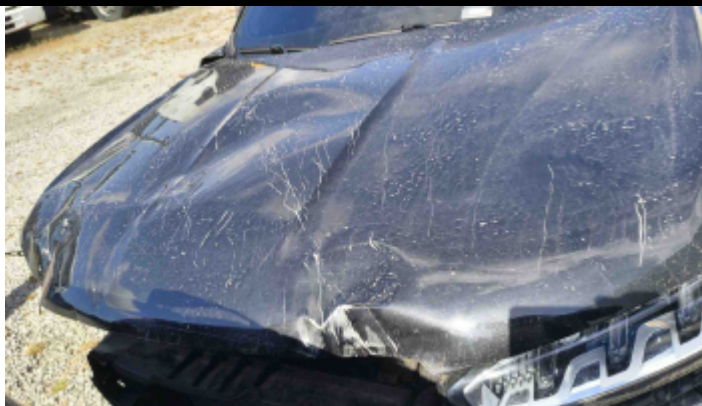
| Amassado | Sem Danos | Sem Danos | Sem Danos | Sem Danos | Bom |

Foto Avaria Capô

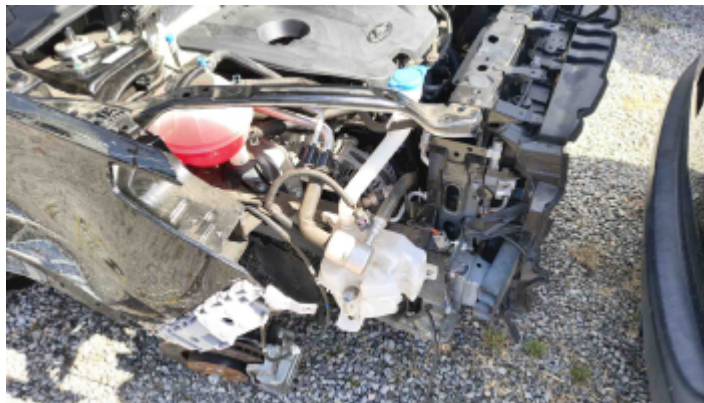
Foto Avaria Farol Direito

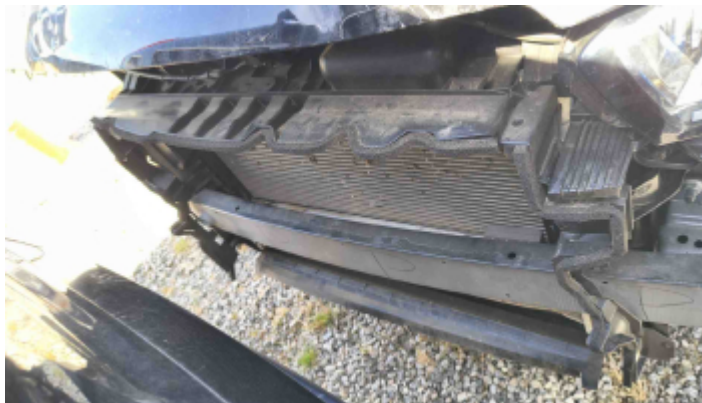
Foto Avaria Grade

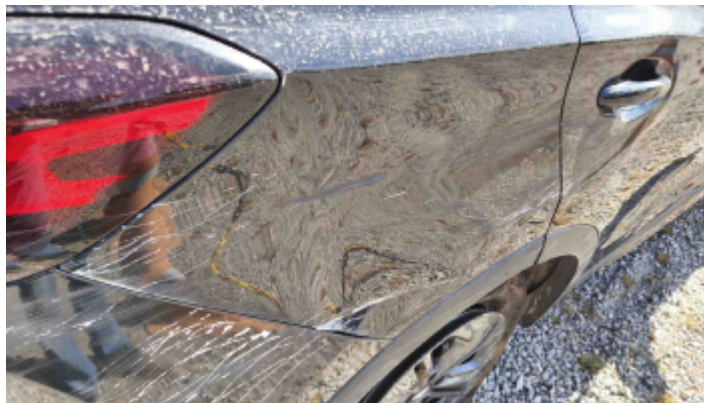
**CAPO  
TETO  
FOLHA LATERAL DIREITA  
PARA LAMA DIREITA  
TAMPA DO PORTA MALAS  
PORTA DIANTEIRA DIREITA  
PORTA DIANTEIRA ESQUERDA  
SUSPENSÃO DIANTEIRA DIREITA**

Foto Avaria Lateral Direita

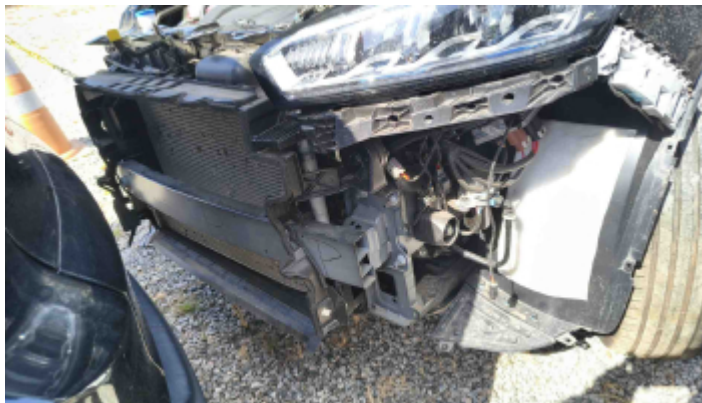
| Limpador de Para-brisa | Coluna Dianteira Direita | Coluna Traseira Direita | Paracheque D | Teto do Veículo | Carenagem Frontal |
|---|---|---|---|---|---|
| Sem Danos | Sem Danos | Sem Danos | Quebrado | Ralado | Sem Danos |

Foto Avaria Pára-Choque Dianteiro

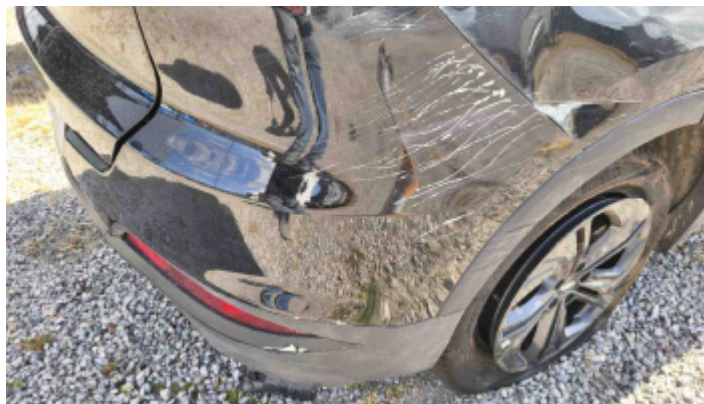
| Sem Danos | Sem Danos | Sem Danos | Sem Danos | Bom | Ralado |

Foto Avaria Pára-Choque Traseiro

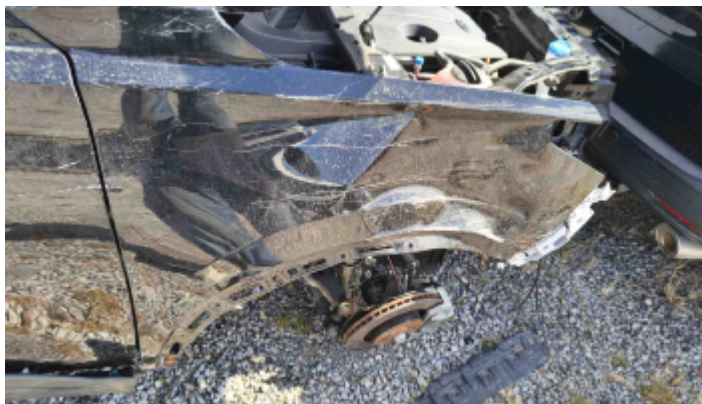
Foto Avaria Pára-Lama Direito

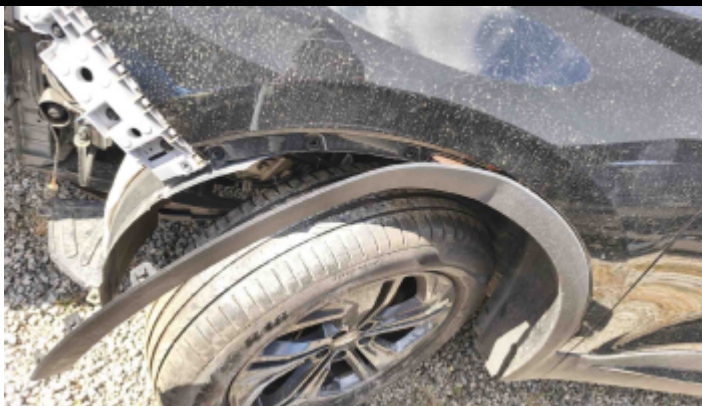
Foto Avaria Peças de Acabamento

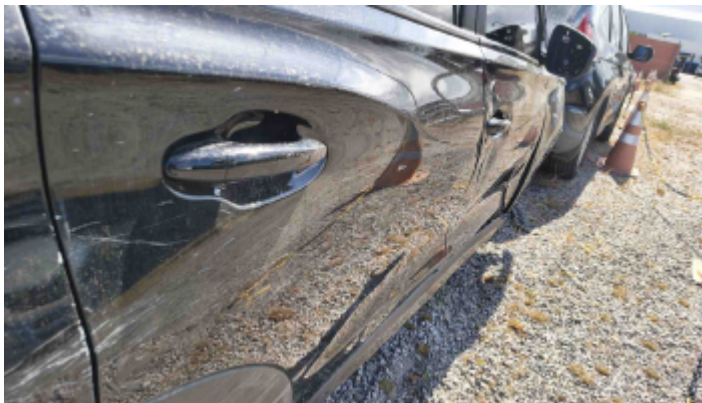
Foto Avaria Porta Direita Traseira

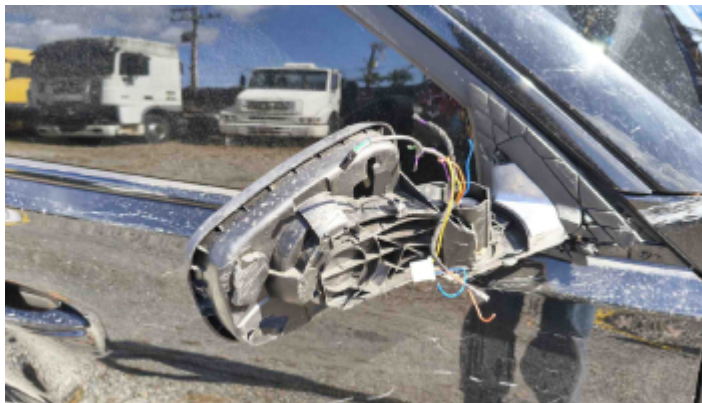
Foto Avaria Retrovisor Direito

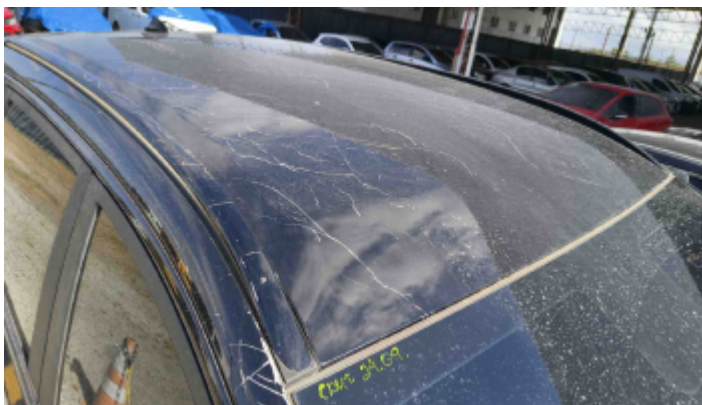
Foto Avaria Teto
