## I - Dados do Veículo

Placa: GBR0C53 Marca: BMW Modelo: 320i (2.0 16v TB(ActiveFlex)) Cód. Molicar: 00601222-0

Chassi: 98M3B1003F4A17649 Motor: B0941028 Cor: Portas: 4 Ano/Modelo: 2015 / 2015

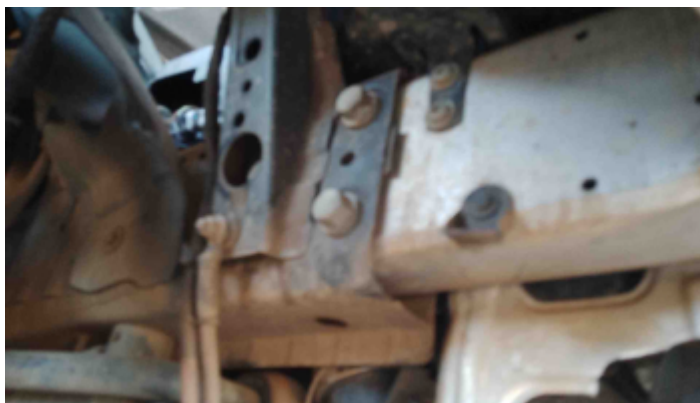
**VII - Conservação****REGULAR****VIII - Comentários****VEICULO POSSUI HISTÓRICO DE SINISTRO CONFORME PESQUISA EM ANEXO:****VEICULO POSSUI DANOS NO CONJUNTO ESTRUTURAL:****PAINEL DIANTEIRO DANIFICADO;****PONTA DAS LONGARINAS DANIFICADAS;****CAIXA DE AR LADO ESQUERDA DANIFICADA;**

Foto Estrutura Longarina Direita

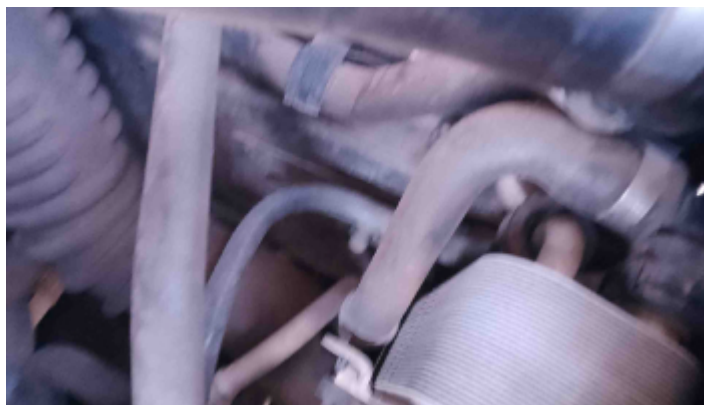
Foto Estrutura Longarina Esquerda

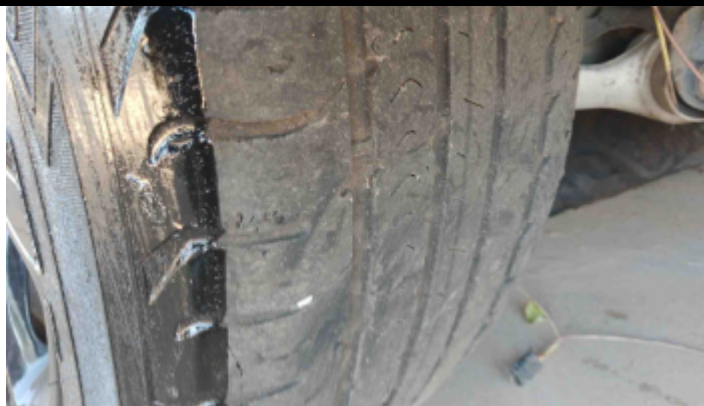
| Sem Danos | Sem Danos | Pneu Ruim | Pneu Regular | | |

Foto Pneu Dianteiro Direito

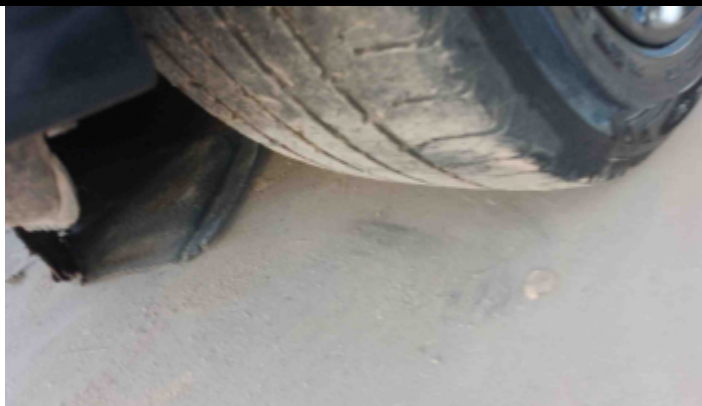
| Sem Danos | Sem Danos | Sem Danos | Sem Danos | Pneu Ruim | |

Foto Pneu Dianteiro Esquerdo

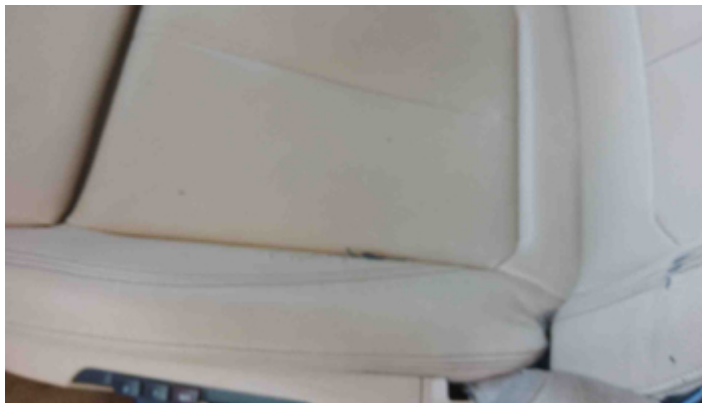
Foto Avaria Banco Dianteiro Esquerdo

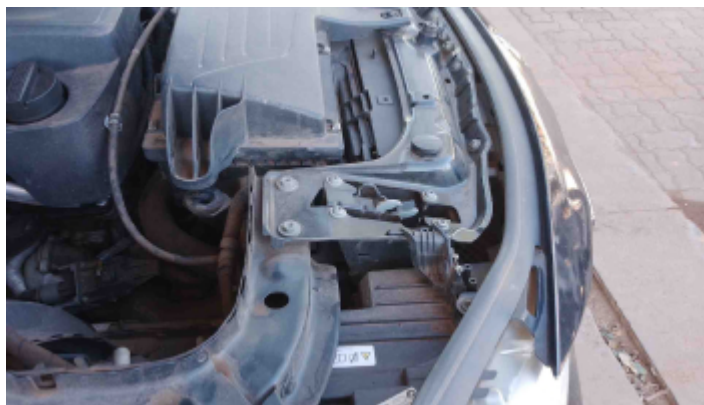
Foto Avaria Painel/Saia Dianteiro

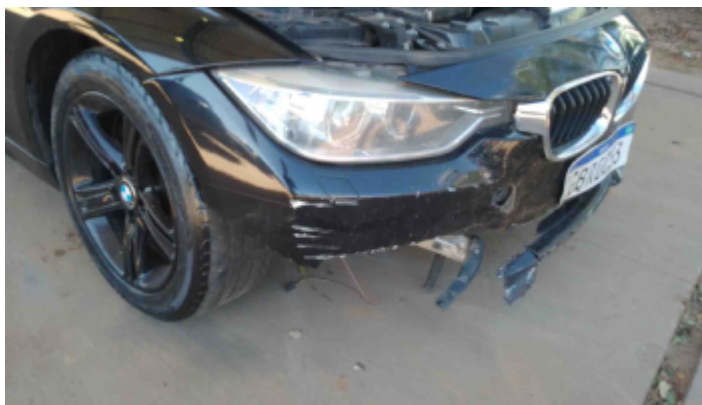
Foto Avaria Pára-Choque Dianteiro

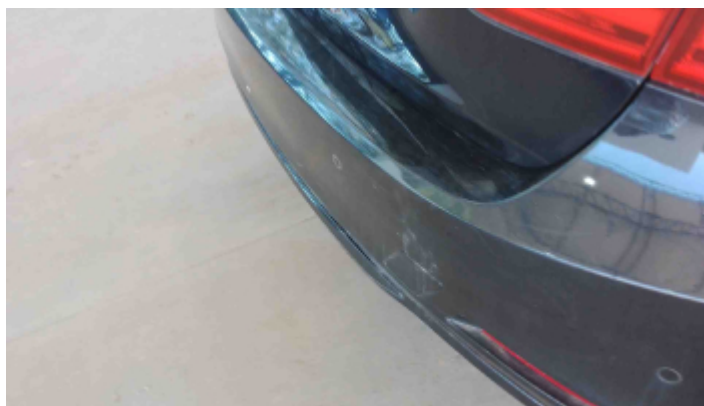
Foto Avaria Pára-Choque Traseiro
