Cliente
CARBUY AUTOMOTIVE BUSINESS LTDA

DADOS DO VEÍCULO

PLACA	CHASSI	CHASSI BIN	MARCA/MODELO	
			FIAT SIENA ATTRACTIV	
			1.4	
ANO FABRICAÇÃO	ANO MODELO	MOTOR BIN	MOTOR OBSERVADO	COR
2012	2013			BRANCA
COMBUSTÍVEL			KILOMETRAGEM	RENAVAM
ALCOOL/GASOLINA			INACESSÍVEL	
CIDADE VISTORIA	ESTADO VISTORIA	UF VISTORIA	PATIO VISTORIA	
GOIÂNIA	GO	GO

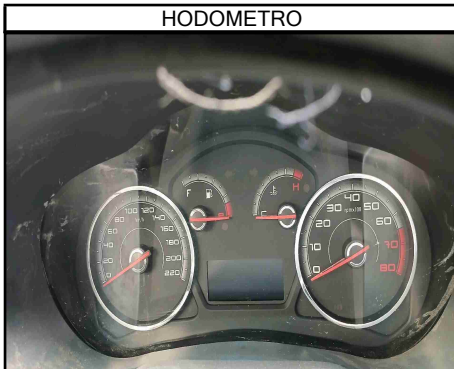
CAIXA DE ESTEPE - PAINEL TRASEIRO GRAVES DANOS/REPAROS / CAIXAS DE AR - SOLEIRA ESQUERDA GRAVES DANOS/REPAROS / CAIXAS DE RODA DIANTEIRA ESQUERDA GRAVES DANOS/REPAROS / COLUNA A-B DIREITA GRAVES DANOS/REPAROS / COLUNA B-C ESQUERDA GRAVES DANOS/REPAROS / HODOMETRO INACESSÍVEL / LONGARINA DIANTEIRA ESQUERDA GRAVES DANOS/REPAROS / LONGARINA TRASEIRA DIREITA GRAVES DANOS/REPAROS / LONGARINA TRASEIRA ESQUERDA GRAVES DANOS/REPAROS / PAINEL DIANTEIRO SUPERIOR GRAVES DANOS/REPAROS
