Cliente  
**CARBUY AUTOMOTIVE BUSINESS LTDA**

#### DADOS DO VEÍCULO

| <b>2025</b> | <b>2025</b> | | <b>YAMAHA/YBR150 FACTOR</b> | <b>BRANCA</b> |

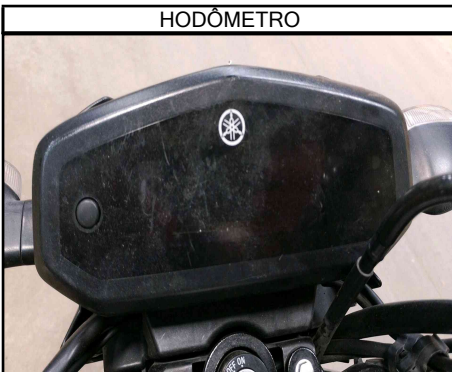
HODÔMETRO

**HODÔMETRO INACESSÍVEL, CARENAGENS DIANTEIRAS (DIR/ESQ) DANIFICADO(A), LATERAL ESQUERDA DANIFICADO(A), TANQUE DANIFICADO(A)**

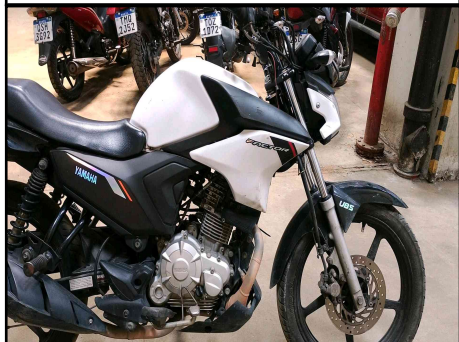
CARENAGEM DIANTEIRA DIREITA

| CARENAGEM DIREITA | | DANIFICADO(A) |

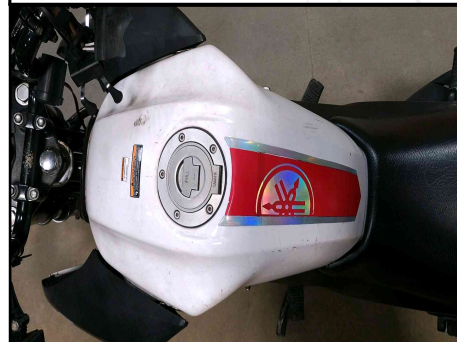
| TANQUE | | DANIFICADO(A) |

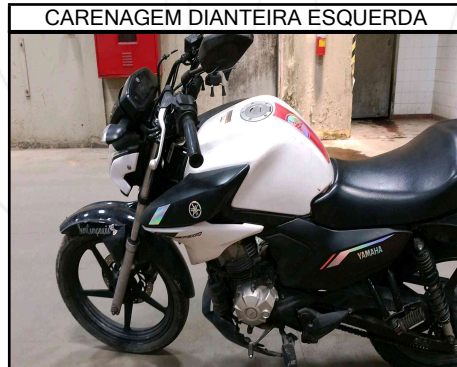
CARENAGEM DIANTEIRA ESQUERDA

| CARENAGEM ESQUERDA | | DANIFICADO(A) |
