Cliente
CARBUY AUTOMOTIVE BUSINESS LTDA

DADOS DO VEÍCULO

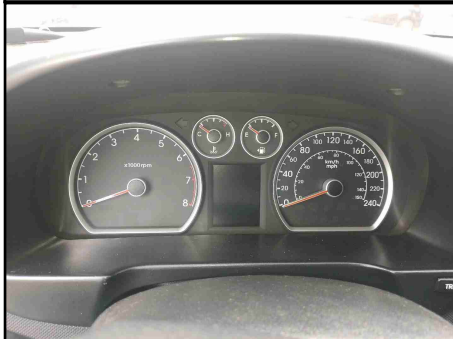
VEÍCULO POSSUI HISTÓRICO DE RECALL PENDENTE.
ETIQUETA ETA COLUNA DANIFICADA
ETIQUETA ETA COMPARTIMENTO MOTOR DANIFICADA
LONGARINA AVARIADA-PERFURADO PARA INSTALAR ENGATE
LONGARINA TRASEIRA DIREITA DANIFICADO
LONGARINA TRASEIRA ESQUERDA DANIFICADO
GRAVAÇÃO VIDRO PARABRISA SEM GRAVÇÃO
HODÔMETRO INACESSÍVEL
LATERAL DIREITA DANIFICADO
