Cliente  
**VIP LEILÕES GESTÃO E LOGÍSTICA**

**DADOS DO VEÍCULO**

| PLACA<br><b>QOJ4B15</b> | CHASSI<br><b>94DFFUK13KB100713</b> | CHASSI BIN<br><b>94DFFUK13KB100713</b> | MARCA/MODELO<br><b>NISSAN MARCH 10S</b> | |

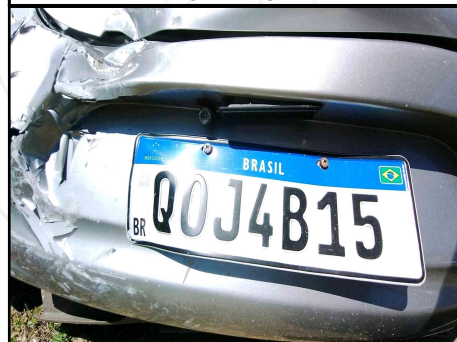
| PLACA TRASEIRA | | DANIFICADO(A) |

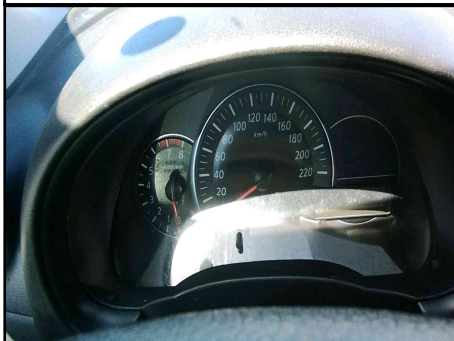
HODÔMETRO DESLIGADO, CAIXA DE AR/SOLEIRA ESQUERDA DANIFICADO(A), CAIXA DE ESTEPE DANIFICADO(A), CAIXA DE RODA TRASEIRA ESQUERDA DANIFICADO(A), COLUNA C ESQUERDA DANIFICADO(A), COLUNA CENTRAL ESQUERDA DANIFICADO(A), GRAVAÇÃO VIDRO PARABRISA REMARCADO, GRAVAÇÃO VIDRO TAMPA PORTA MALAS DANIFICADO(A), LONGARINAS TRASEIRAS (DIR/ESQ) DANIFICADO(A), PAINEL TRASEIRO DANIFICADO(A), PLACA TRASEIRA DANIFICADO(A)

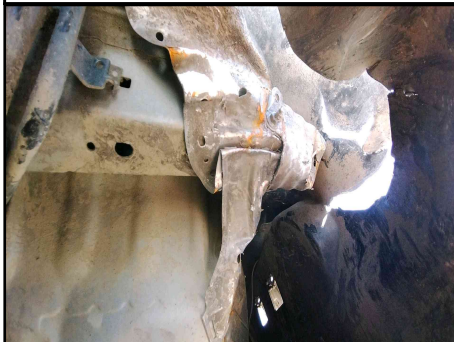
| LONGARINA TRASEIRA ESQUERDA | | DANIFICADO |

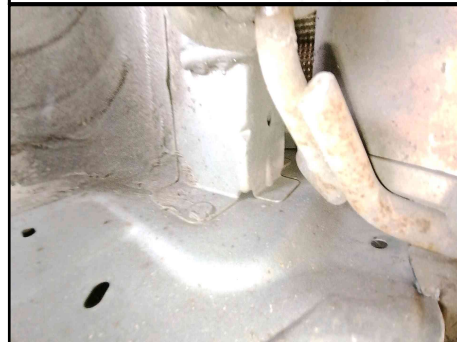
| LONGARINA TRASEIRA DIREITA | | DANIFICADO |

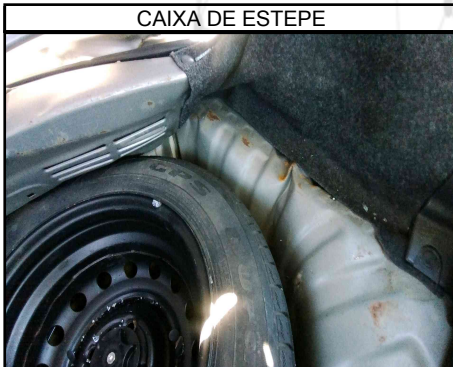
| CAIXA DE ESTEPE | | DANIFICADO |

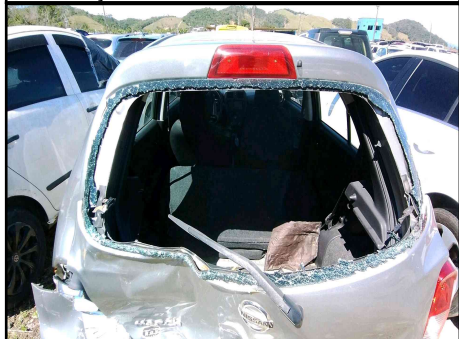
GRAVAÇÃO VIDRO TAMPA PORTA MALAS

| GRAVAÇÃO DO VIGIA TRASEIRO | | DANIFICADO(A) |

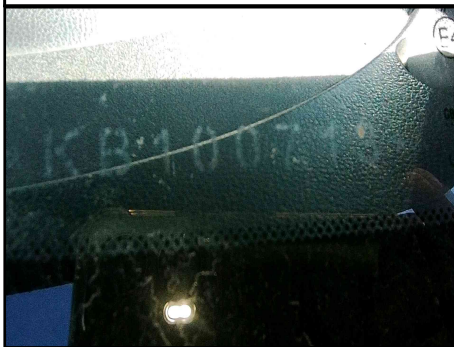
GRAVAÇÃO VIDRO PARABRISA

| GRAVAÇÃO DO VIDRO DO PARA-BRISA | | REMARcado |

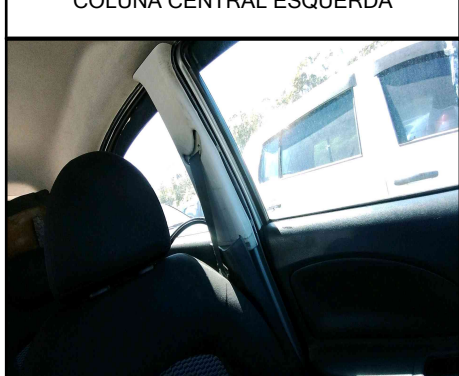
| COLUNA CENTRAL ESQUERDA | | DANIFICADO(A) |

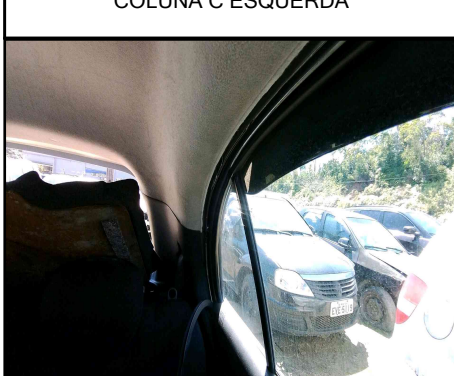
| COLUNA C ESQUERDA | | DANIFICADO(A) |

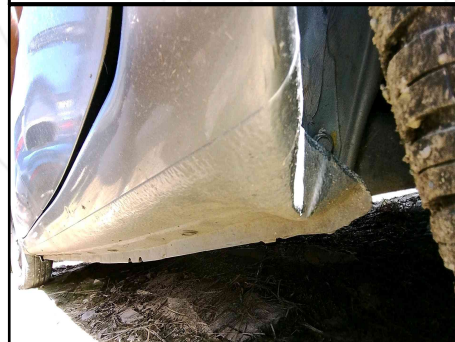
CAIXA DE AR/ SOLEIRA ESQUERDA

| CAIXA DE AR ESQUERDA | | DANIFICADO(A) |

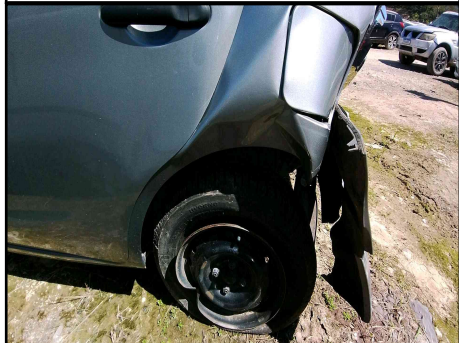
| CAIXA DE RODA TRASEIRA ESQUERDA | | DANIFICADO(A) |
