Cliente: **CARBUY AUTOMOTIVE BUSINESS LTDA**CPF / CNPJ: **35.626.178/0001-27**Dt. Pedido: **25/09/2026**Dt. Vistoria: **28/09/2026**Dt. Baixa: **29/09/2026**Local: **CARBUY**

Proprietário: **MAPFRE**Cidade: **VALINHOS**UF: **SP****I - Dados do Veículo****STATUS AVARIAS:**

Placa: **EGM2926** Marca: **FORD** Modelo: **NEW ECOSPORT (TITANIUM 2.0 16V AT6)** Cód. Molicar: **01621050-5**  
Chassi: **9BFZB55V1K8729492** Motor: **U4JEK8729492** Cor: **Azul** Portas: **4** Ano/Modelo: **2018 / 2019**  
Chassi BIN: **9BFZB55V1K8729492** Motor BIN: **U4JEK8729492** Cor BIN: **AZUL** Combustível BIN: **ALCOOL/GASOLINA**  
Câmbio: **AUTOMÁTICO** Combustível: **Alcool/Gasolina** Renavam: **01189846567** KM: **Digital N/V** Cód. Fipe: **003374-0**

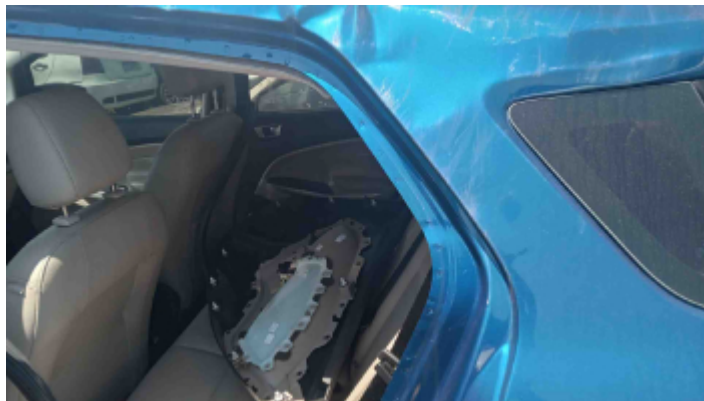
Detalhe da Avaria

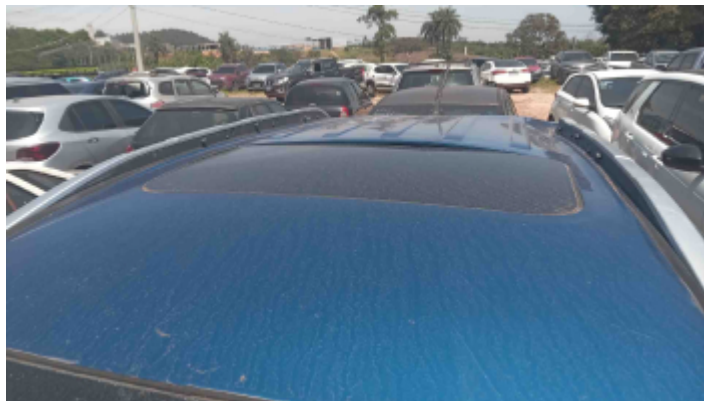
**(DANOS ESTRUTURAIS) VEICULO COM DANOS NO CONJUNTO ESTRUTURAL DO MONO BLOCO ( TETO, COLUNA TRASEIRA ESQUERDA DANIFICADOS ) NECESSÁRIO LAUDO TÉCNICO DO INMETRO.**

Foto Estrutura Teto

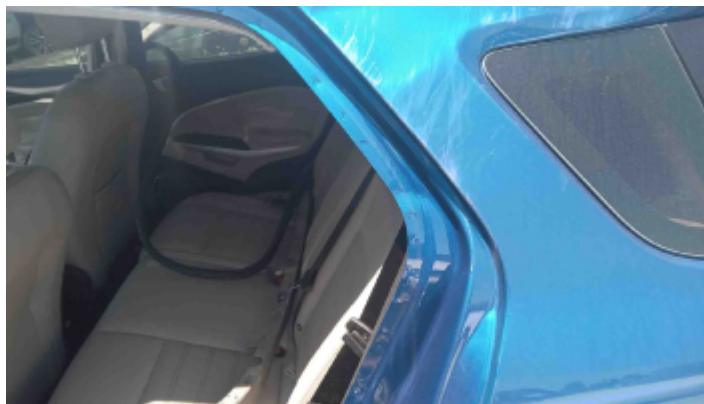
Foto Estrutura Coluna Traseira Esquerda

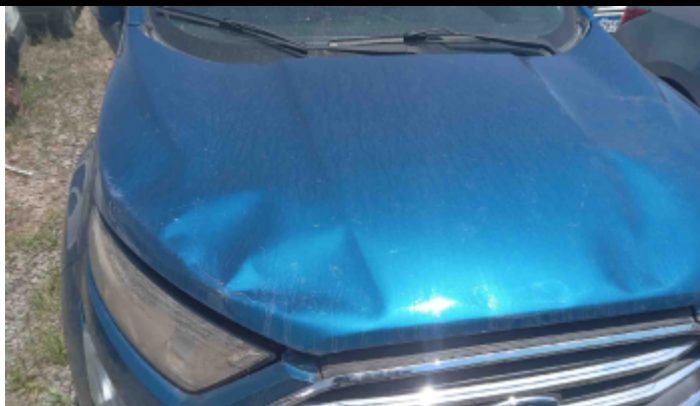
| Amassado | Sem Danos | Sem Danos | Sem Danos | Sem Danos | Bom |

**AVARIAS : VIDRO TRASEIRO, PARACHOQUE DIANTEIRO, VIDRO TRASEIRO ESQUERDO QUEBRADOS, PORTA TRASEIRA ESQUERDA, CAPO E PARALAMA ESQUERDO AMASSADOS.**

Foto Avaria Capô

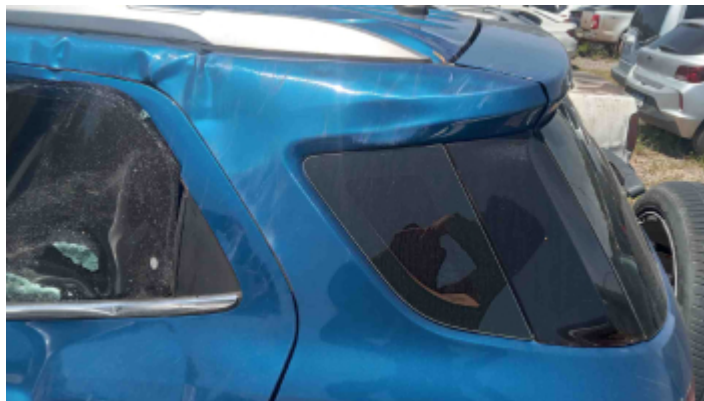
Foto Avaria Lateral Esquerda

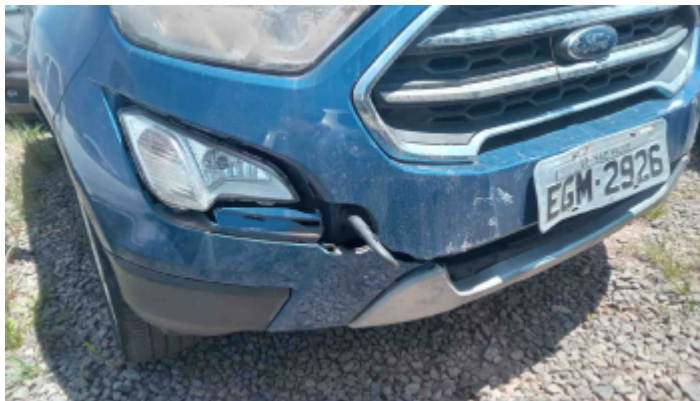
| Limpador de Para-brisa | Coluna Dianteira Direita | Coluna Traseira Direita | Parachoque D | Teto do Veículo | Carenagem Frontal |
|---|---|---|---|---|---|
| Sem Danos | Sem Danos | Sem Danos | Quebrado | Amassado | Sem Danos |

Foto Avaria Pára-Choque Dianteiro

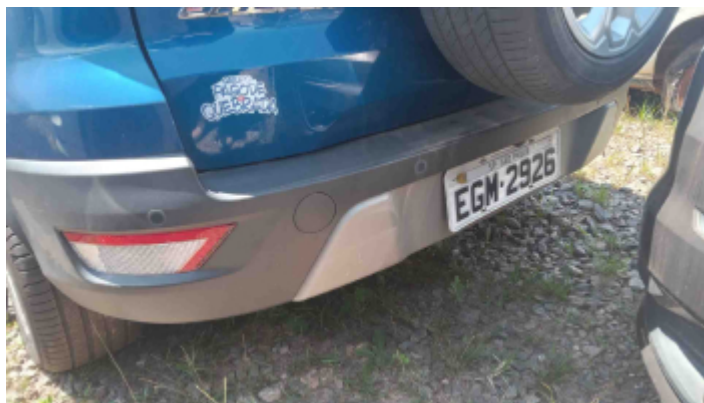
| Sem Danos | Sem Danos | Sem Danos | Sem Danos | Bom | Ralado |

Foto Avaria Pára-Choque Traseiro

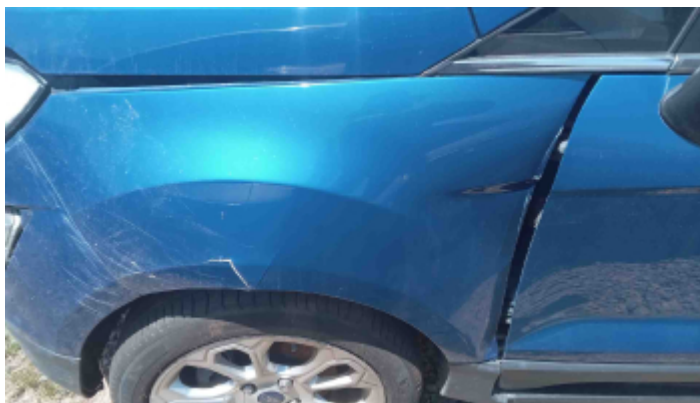
Foto Avaria Pára-Lama Esquerdo

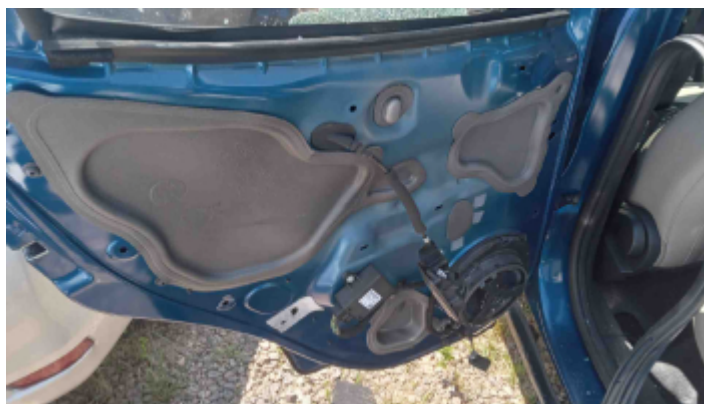
Foto Avaria Peças de Acabamento

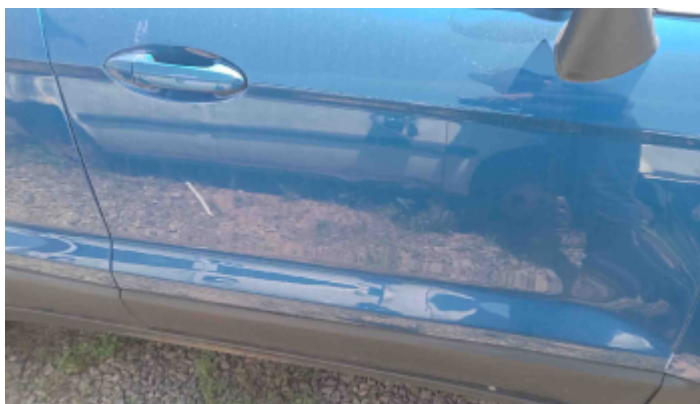
| Ralado | Sem Danos | Pneu Regular | Pneu Regular | Sem Danos | |

Foto Avaria Porta Direita Dianteira

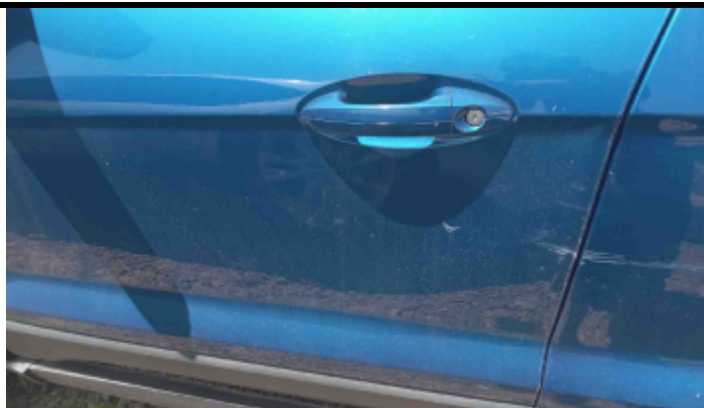
| Sem Danos | Sem Danos | Amassado | Sem Danos | Pneu Regular | |

Foto Avaria Porta Esquerda Dianteira

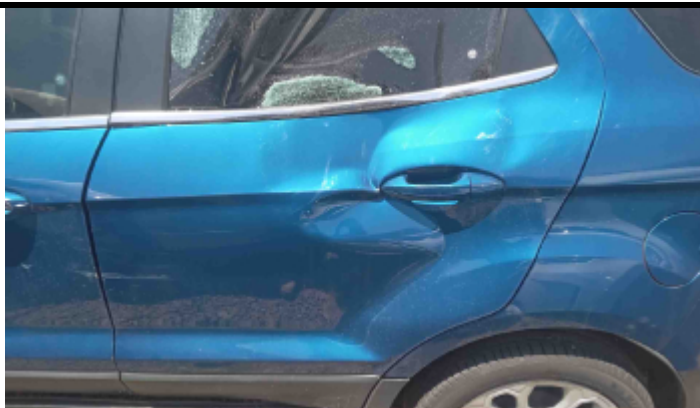
Foto Avaria Porta Esquerda Traseira

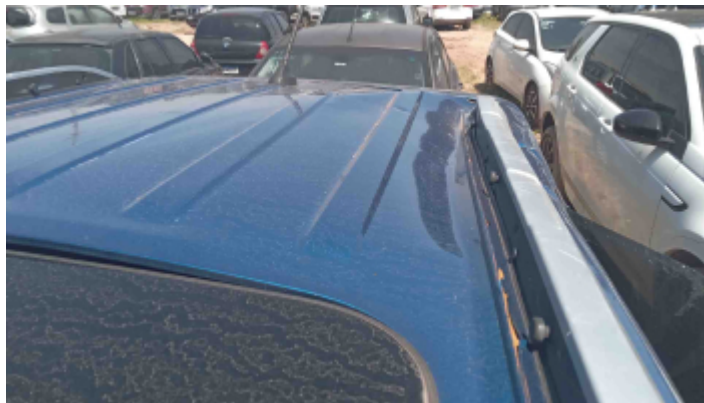
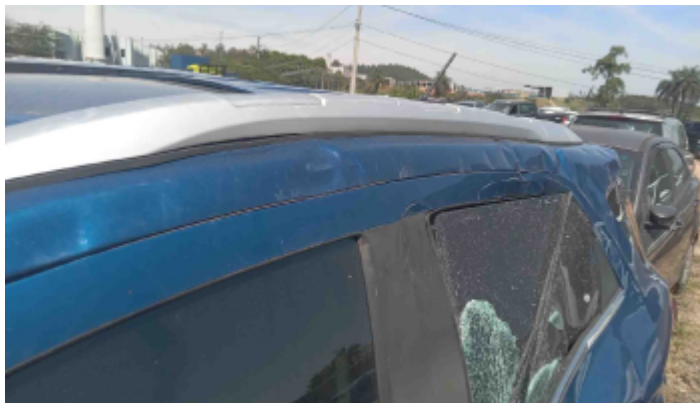
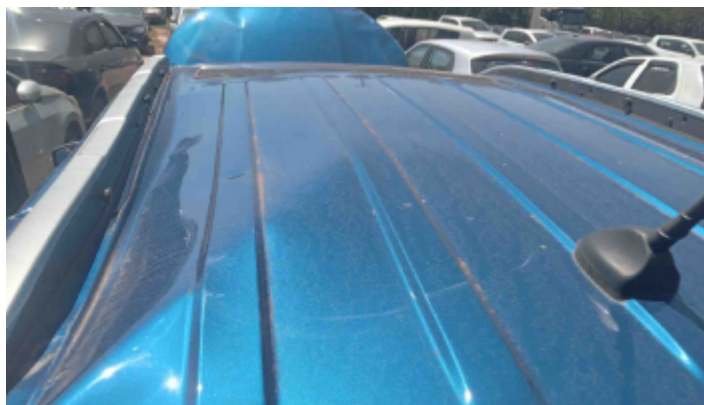
Foto Avaria Teto

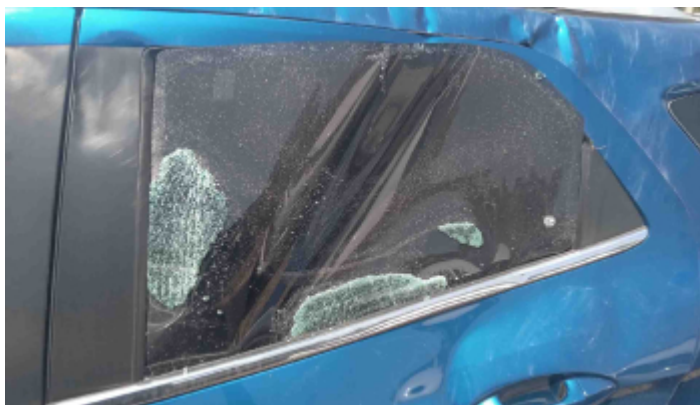
Foto Avaria Vidro Esquerdo Traseiro
