Cliente: **CARBUY AUTOMOTIVE BUSINESS LTDA**CPF / CNPJ: **35.626.178/0001-27**Dt. Pedido: **07/09/2026**Dt. Vistoria: **08/09/2026**Dt. Baixa: **08/09/2026**Local: **CARBUY**

Placa: **FDW5C55** Marca: **RENAULT** Modelo: **SANDERO (ZEN 1.0 12V S Ce)** Cód. Molicar: **04004325-3**  
Chassi: **93Y5SRZ85MJ706920** Motor: **B4DC401Q196799** Cor: **Branca** Portas: **4** Ano/Modelo: **2020 / 2021**  
Chassi BIN: **93Y5SRZ85MJ706920** Motor BIN: **B4DC401Q196799** Cor BIN: **BRANCA** Combustível BIN: **ALCOOL/GASOLINA**  
Câmbio: **MANUAL** Combustível: **Alcool/Gasolina** Renavam: **01247896894** KM: **138341** Cód. Fipe: **025288-3**

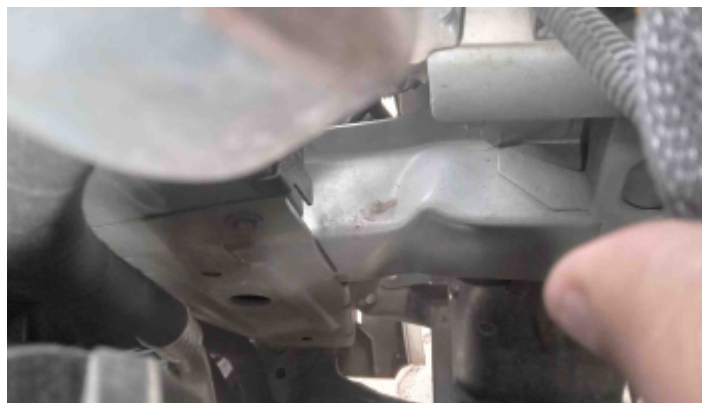
VEICULO COM DANOS : CAPO AVARIADO AMASSADO TROCA PARACHOQUE DIANTEIRO E FARÓIS QUEBRADOS PARALAMAS LADO DIREITO E ESQUERDO AVARIADO AMASSADO PORTA TRASEIRA LADO DIREITO E LATERAL DIREITO AVARIADO PORTA DIANTEIRO ESQUERDA AVARIADO AMASSADOS. PAINEL DIANTEIRO AVARIADO, LONGARINA DIANT. DIREITA AMASSADA E AIR BAG'S DEFLAGRADOS.

Foto Estrutura Longarina Direita

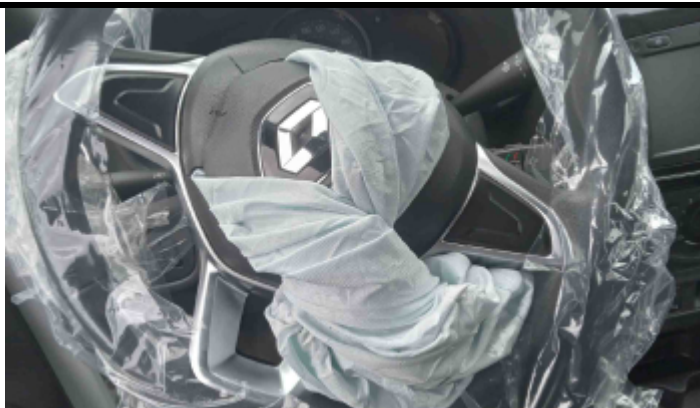
Foto Air Bag

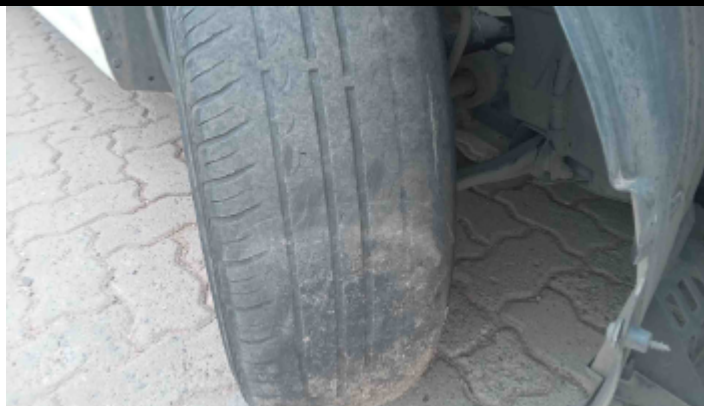
| Checklist Avarias | | | | | |
|---|---|---|---|---|---|
| Ralado | Sem Danos | Pneu Ruim | Pneu Regular | Sem Danos | |

Foto Pneu Dianteiro Direito

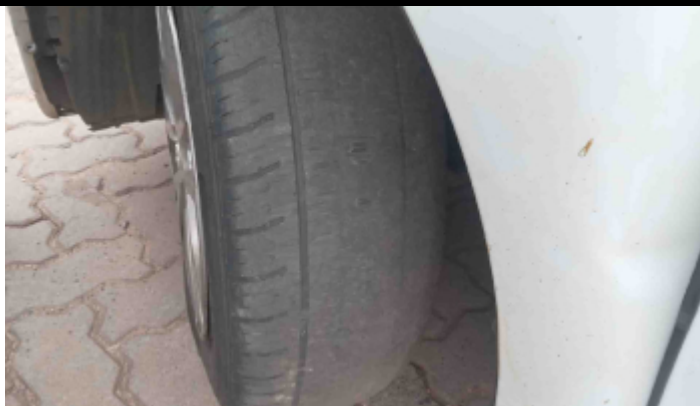
| Checklist Avarias | | | | | |
|---|---|---|---|---|---|
| Sem Danos | Sem Danos | Ralado | Sem Danos | Pneu Ruim | |

Foto Pneu Dianteiro Esquerdo

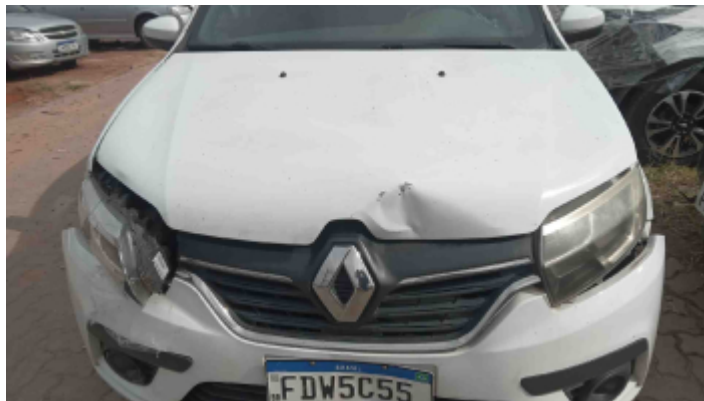
| Checklist Avarias | | | | | |
|---|---|---|---|---|---|
| Amassado | Sem Danos | Sem Danos | Sem Danos | Sem Danos | Bom |

Foto Avaria Capô

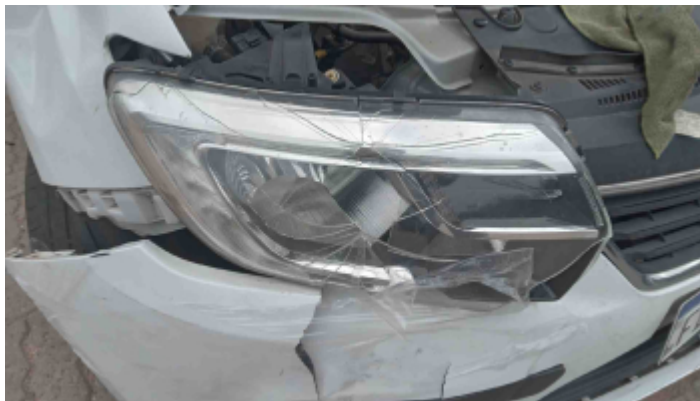
Foto Avaria Farol Direito

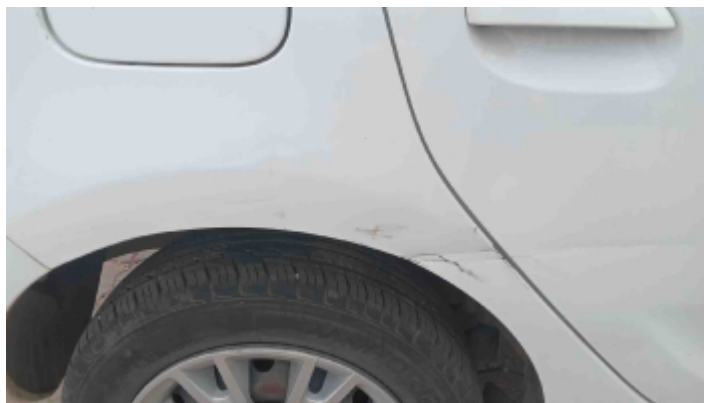
Foto Avaria Lateral Direita

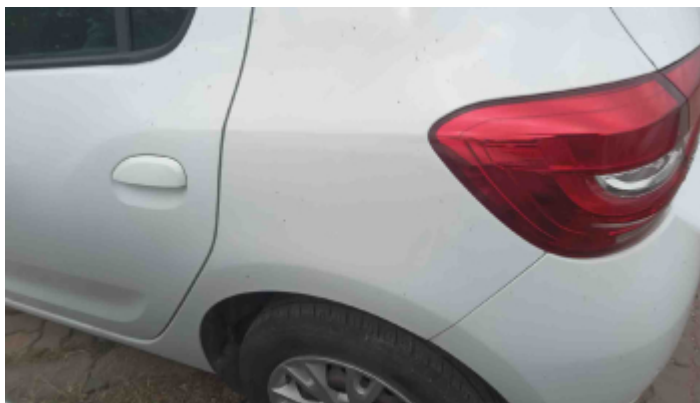
Foto Avaria Lateral Esquerda

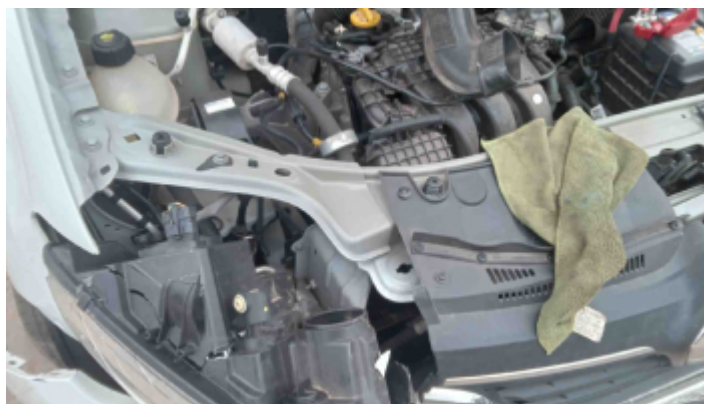
Foto Avaria Painel/Saia Dianteiro

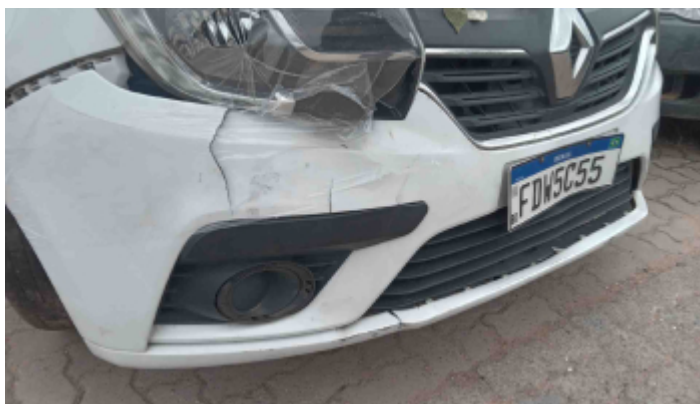
Foto Avaria Pára-Choque Dianteiro

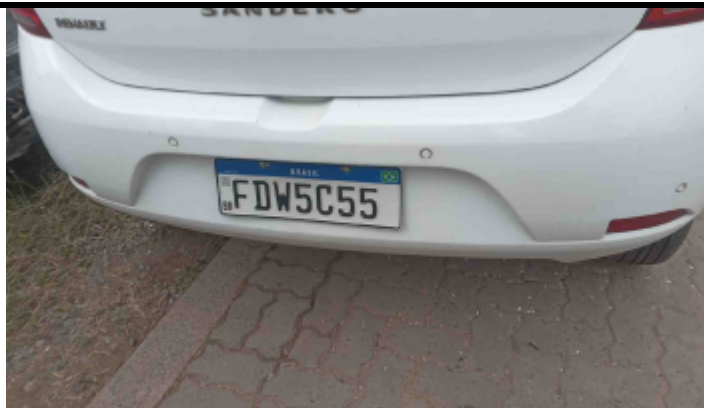
| Checklist Avarias | | | | | |
|---|---|---|---|---|---|
| Sem Danos | Sem Danos | Sem Danos | Sem Danos | Bom | Ralado |

Foto Avaria Pára-Choque Traseiro

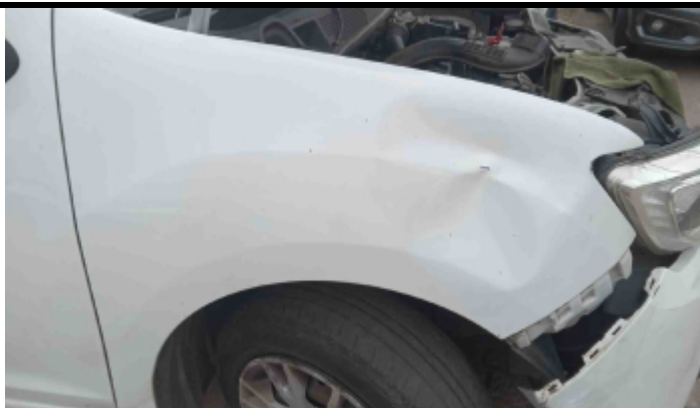
Foto Avaria Pára-Lama Direito

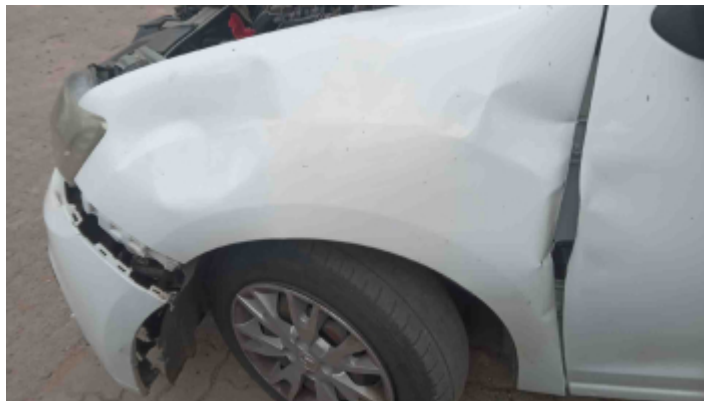
Foto Avaria Pára-Lama Esquerdo

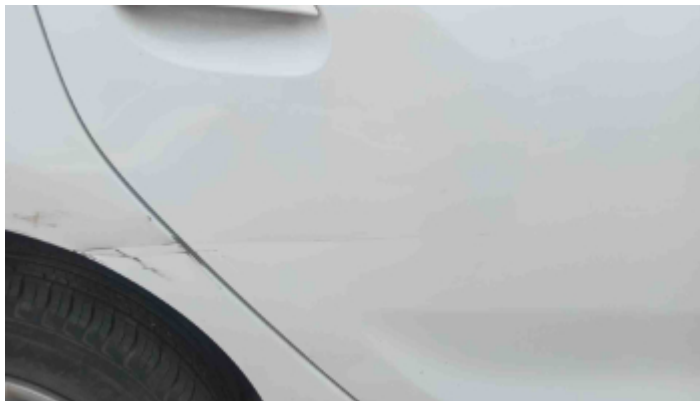
Foto Avaria Porta Direita Traseira

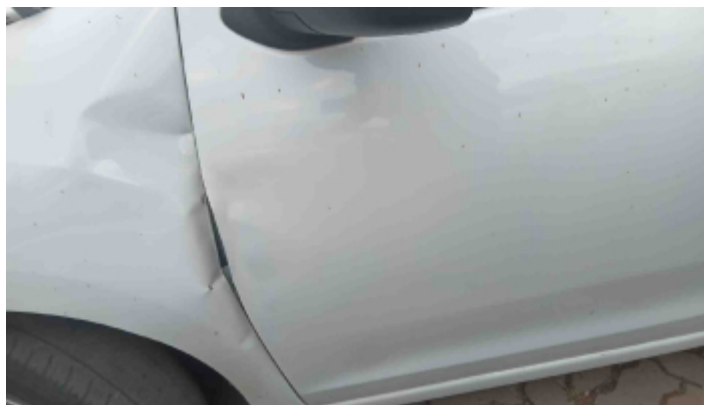
Foto Avaria Porta Esquerda Dianteira
