| Cliente: | CARBUY AUTOMOTIVE BUSINESS LTDA | CPF / CNPJ: | 35.626.178/0001-27 |
| Dt. Pedido: | 14/08/2026 | Dt. Vistoria: | 17/08/2026 |

| Placa: | TOW0E42 | Marca: | TOYOTA | Modelo: | COROLLA SEDAN (ALTIS HYBRID PREMIUM 1.8 VVT-I 16V CVT) | Id. Molicar: | 04803307-8 |
| Chassi: | 9BRBY3BE9S4068426 | Motor: | 3D05291 | Cor: | Cinza | Portas: | 4 |

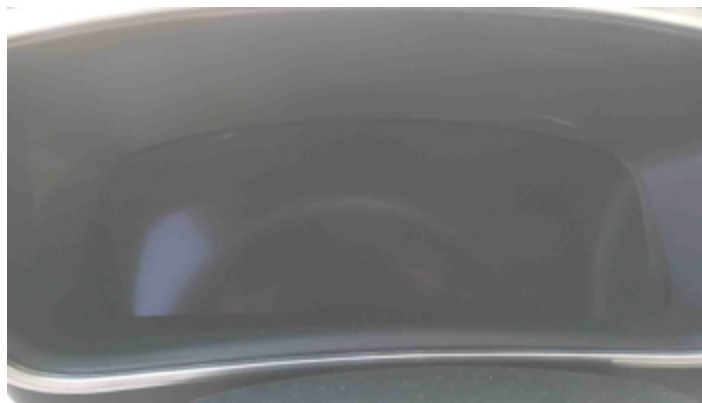
Foto do odômetro

**VII - Conservação****RUIM****VIII - Comentários****NÃO FOI POSSÍVEL COLETAR A QUILOMETRAGEM, VEÍCULO NÃO LIGA O CONTATO.****VEICULO POSSUI DANOS NO CONJUNTO ESTRUTURAL;****PAINEL DIANTEIRO DANIFICADO;  
LONGARINA DIANTEIRA DIREITA DANIFICADA;  
LONGARIA DIANTEIRA ESQUERDA DANIFICADA;  
CRASHBOX DIREITO DANIFICADO;  
CRASHBOX ESQUERDO DANIFICADO;  
EIXO DIANTEIRO DANIFICADO;**

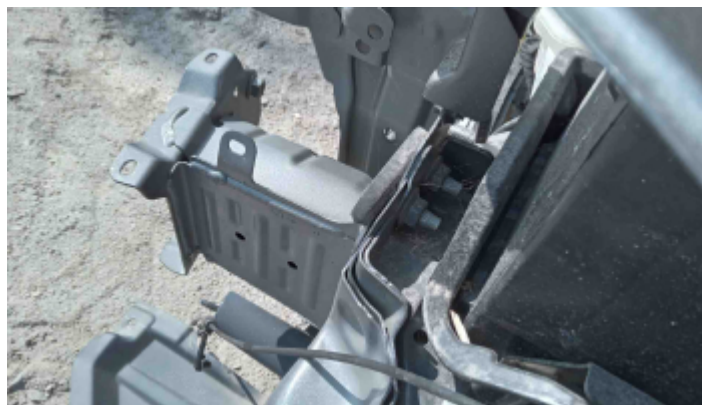
Foto Estrutura Longarina Esquerda

| Longarina Dianteira | | | | | |
| Com Danos | | | | | |

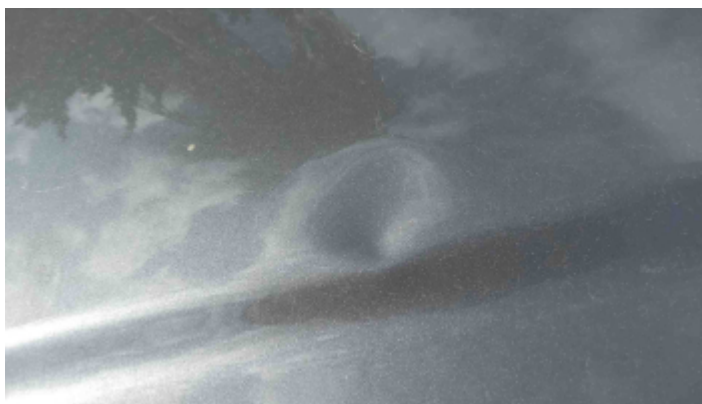
Foto Avaria Capô

Capô; Pára-Choque Dianteiro; Pára-Choque Traseiro

| Com Danos | Com Danos | Com Danos | Sem Danos | Sem Danos | Bom |

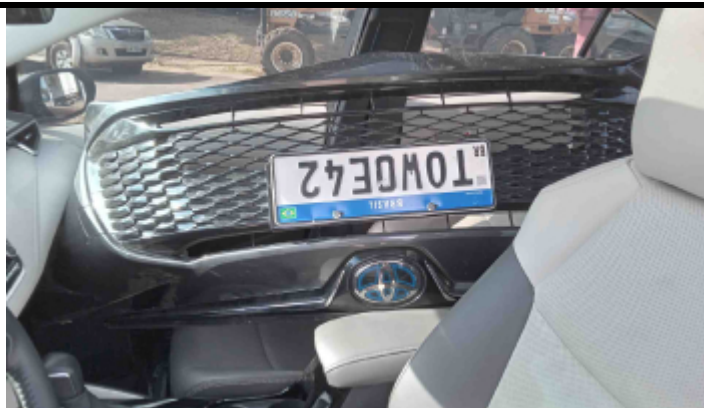
Foto Avaria Pára-Choque Dianteiro

| Limpador de Para-brisa | Coluna Dianteira Direita | Coluna Traseira Direita | Paracheque D | Teto do Veículo | Farol de Milha Direito |
|---|---|---|---|---|---|
| Sem Danos | Sem Danos | Sem Danos | Com Danos | Bom | Com Danos |
