#### CLIENTE

Cliente  
**BANCO BRADESCO FINANCIAMENTOS S.A.**

#### DADOS DO VEÍCULO

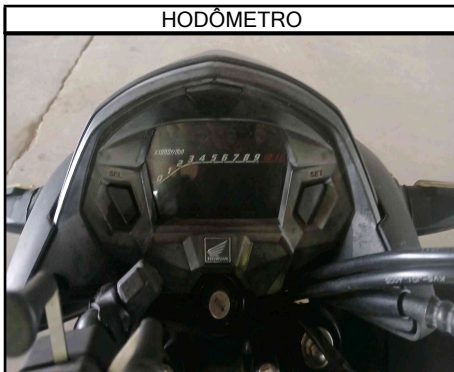
HODÔMETRO

**HODÔMETRO INACESSÍVEL**  
**CARENAGEM DIANTEIRA DIREITA DANIFICADO(A)**  
**CARENAGEM DIANTEIRA ESQUERDA DANIFICADO(A)**  
**TANQUE DANIFICADO(A)**

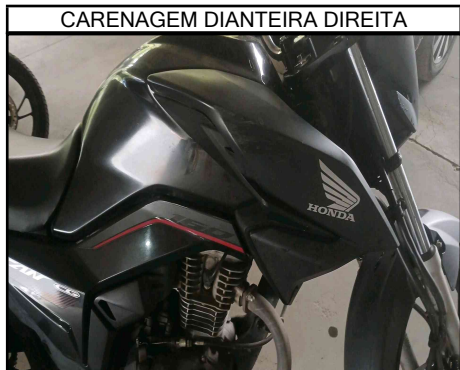
CARENAGEM DIANTEIRA DIREITA

| CARENAGEM DIREITA | | DANIFICADO(A) |

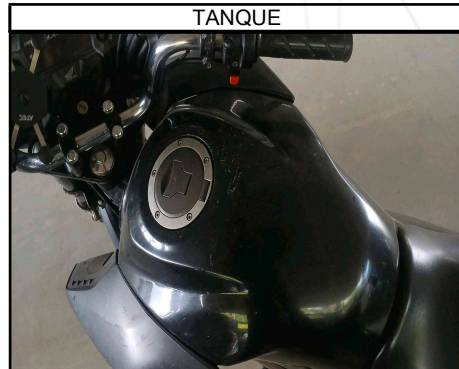
| TANQUE | | DANIFICADO(A) |

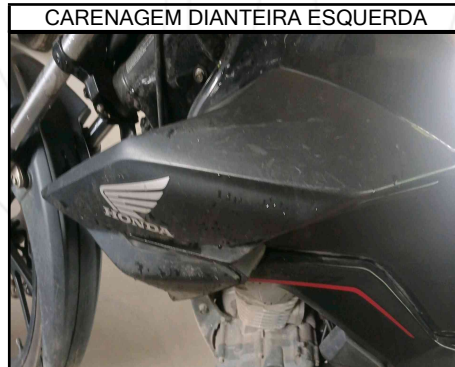
CARENAGEM DIANTEIRA ESQUERDA

| CARENAGEM ESQUERDA | | DANIFICADO(A) |
