Cliente: CARBUY AUTOMOTIVE BUSINESS LTDA

Placa: TCV2I81 Marca: FIAT Modelo: MOBI (LIKE 1.0 8v) Cód. Molicar: 01509803-5  
Chassi: 9BD341ACSSYA01585 Motor: 463531705070353 Cor: Cinza Portas: 4 Ano/Modelo: 2024 / 2025  
Chassi BIN: 9BD341ACSSYA01585 Motor BIN: 463531705070353 Cor BIN: CINZA Combustível BIN: ALCOOL/GASOLINA  
Câmbio: MANUAL Combustível: Alcool/Gasolina Renavam: 01407970558 KM: Digital N/V Cód. Fipe: 001461-3

VI - Avarias Constatadas

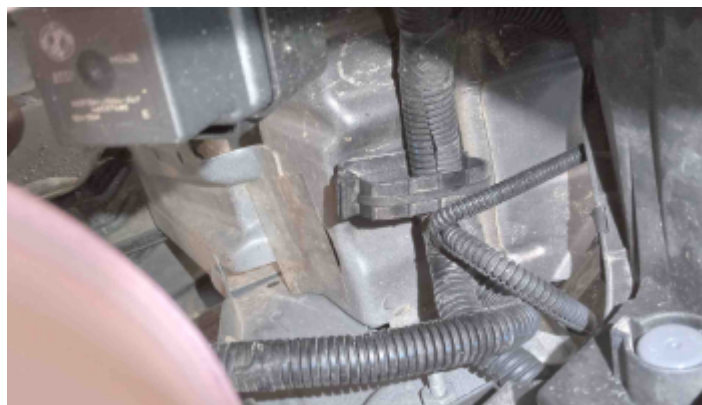
Foto Estrutura Longarina Esquerda

**VII - Conservação****RUIM****VIII - Comentários****NÃO FOI POSSÍVEL COLETAR A QUILOMETRAGEM, VEÍCULO ENCONTRA-SE SEM AS CHAVES.****\*\*\*AIR BAGS DEFLAGRADOS.\*\*\*****VEICULO POSSUI DANOS NO CONJUNTO ESTRUTURAL:****LONGARINA DIANTEIRA ESQUERDA DANIFICADA;  
CAIXA DE RODA DIANTEIRA ESQUERDA DANIFICADA;  
COLUNA DIANTEIRA ESQUERDA DANIFICADA;  
COLUNA CENTRAL ESQUERDA DANIFICADA;**

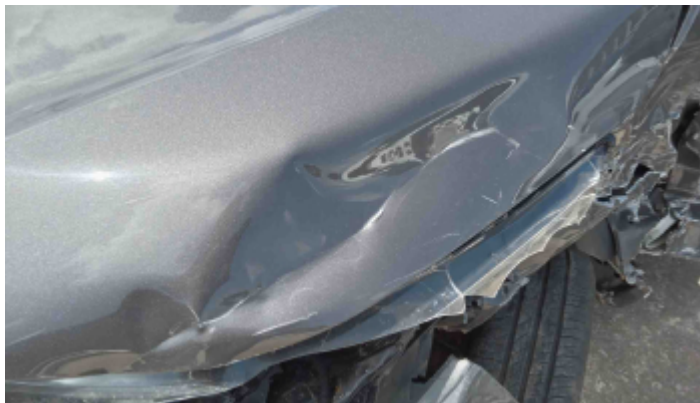
Foto Avaria Capô

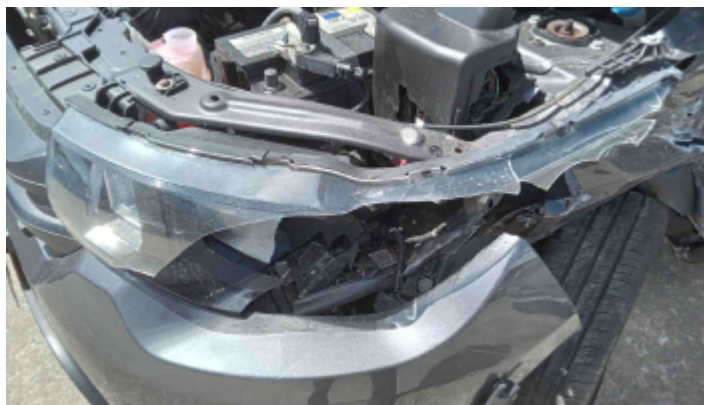
Foto Avaria Farol Esquerdo

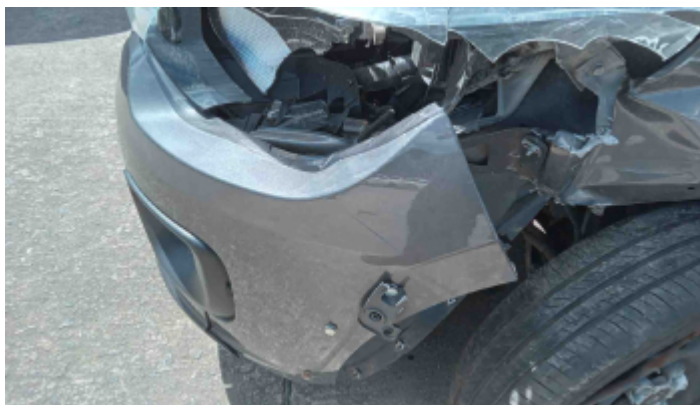
Foto Avaria Pára-Choque Dianteiro

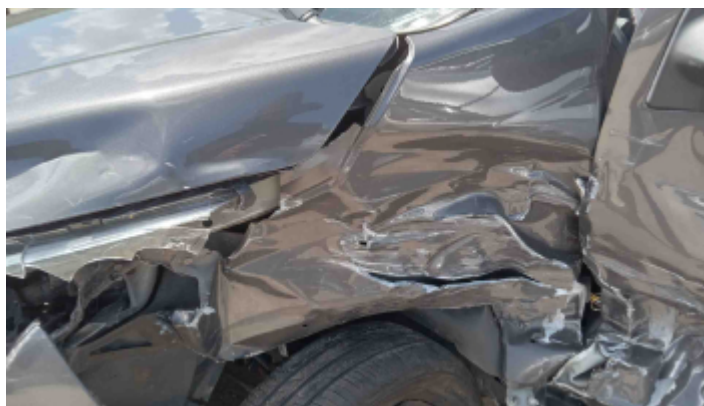
Foto Avaria Pára-Lama Esquerdo

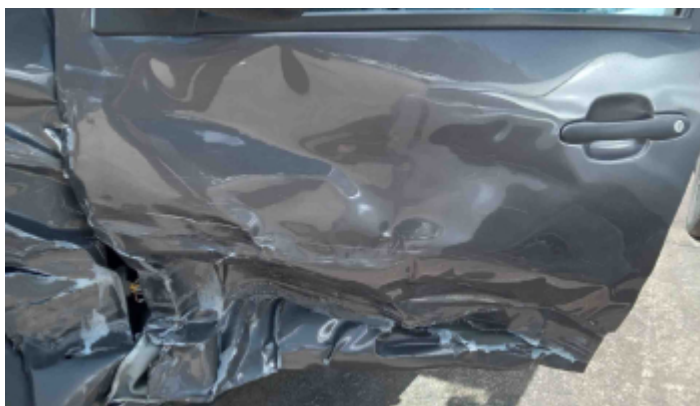
Foto Avaria Porta Esquerda Dianteira

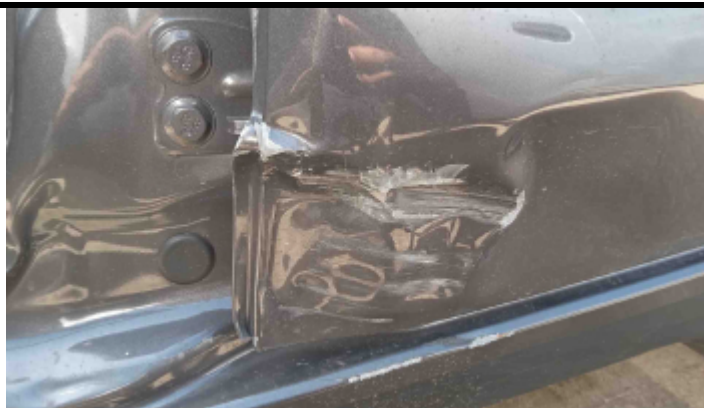
Foto Avaria Porta Esquerda Traseira

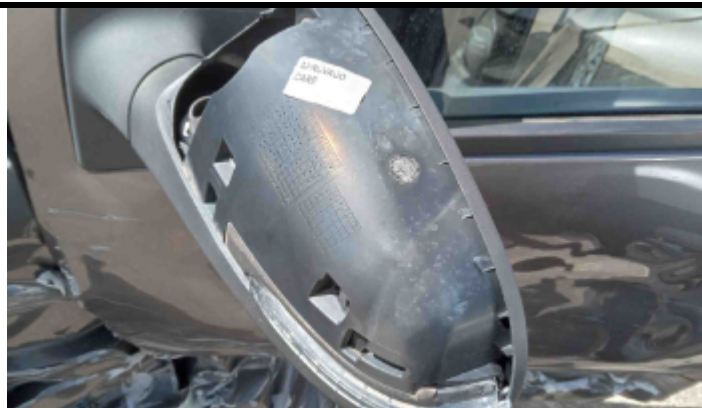
Foto Avaria Retrovisor Esquerdo

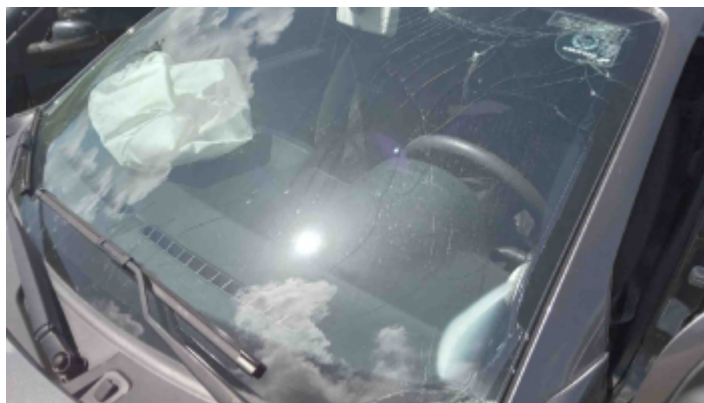
Foto Avaria Vidro Pára-brisa
