Cliente  
**CARBUY AUTOMOTIVE BUSINESS LTDA**

| | | | <b>VOLKSWAGEN GOL 10L</b> |
| <b>2021</b> | <b>2022</b> | | <b>MC4</b> |

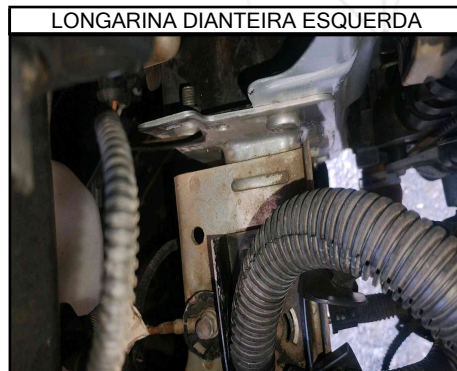
| LONGARINA DIANTEIRA ESQUERDA | | REPARADO(A) |

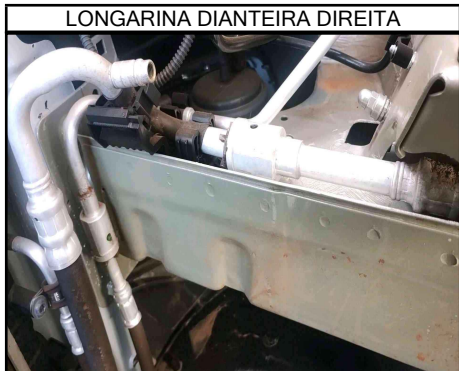
| LONGARINA DIANTEIRA DIREITA | | REPARADO(A) |

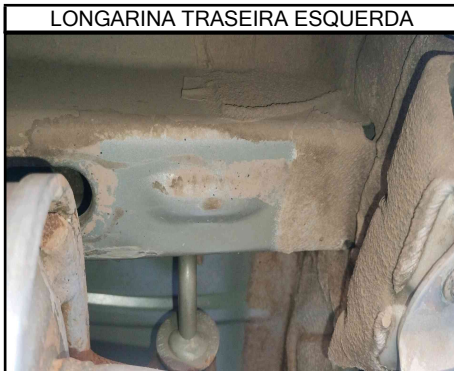
| LONGARINA TRASEIRA ESQUERDA | | REPARADO |

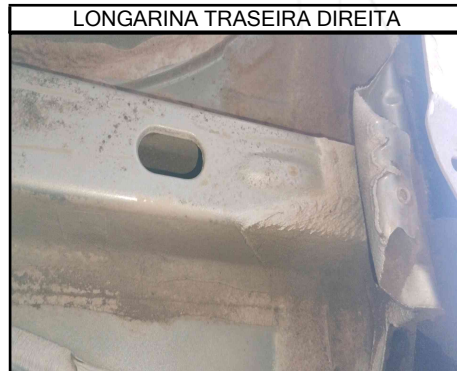
| LONGARINA TRASEIRA DIREITA | | DANIFICADO |

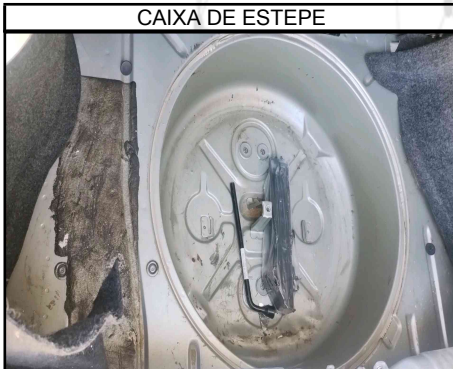
| CAIXA DE ESTEPE | | DANIFICADO |

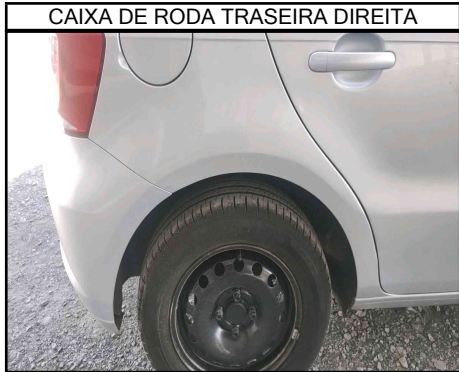
| CAIXA DE RODA TRASEIRA DIREITA | | REPARADO(A) |

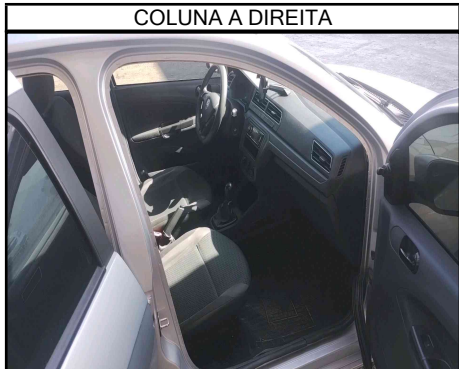
| COLUNA A DIREITA | | REPARADO(A) |

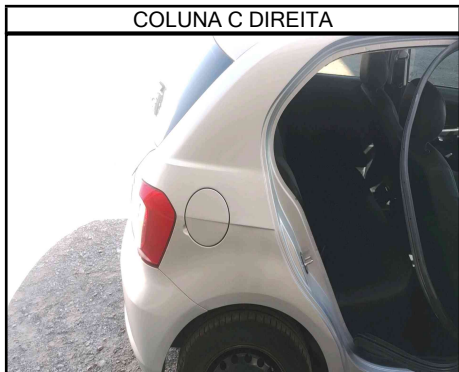
| COLUNA C DIREITA | | REPARADO(A) |

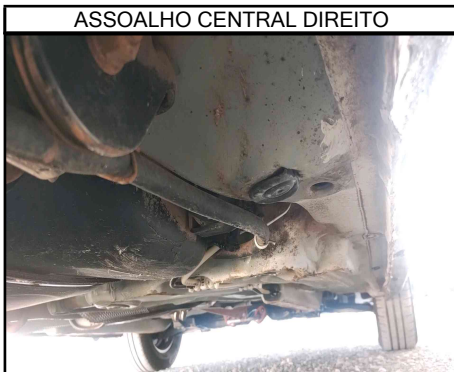
| ASSOALHO CENTRAL DIREITO | | DANIFICADO(A) |

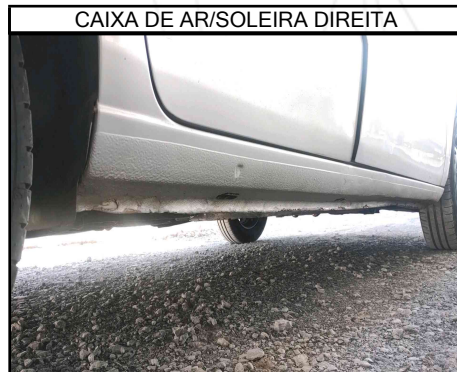
CAIXA DE AR/SOLEIRA DIREITA

| CAIXA DE AR DIREITA | | DANIFICADO(A) |

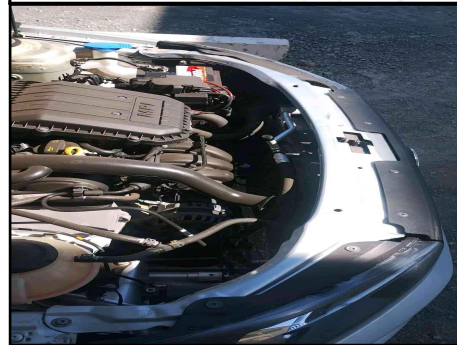
| PAINEL DIANTEIRO SUPERIOR | | REPARADO(A) |

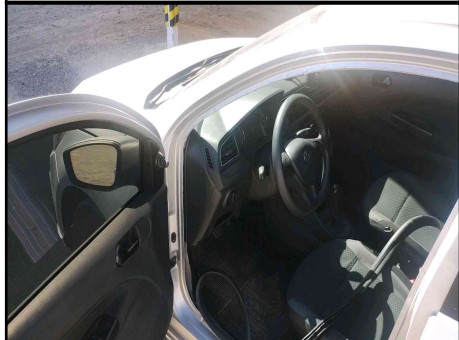
| COLUNA A ESQUERDA | | REPARADO(A) |

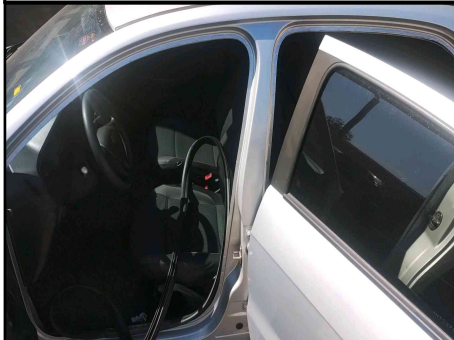
| COLUNA CENTRAL ESQUERDA | | REPARADO(A) |

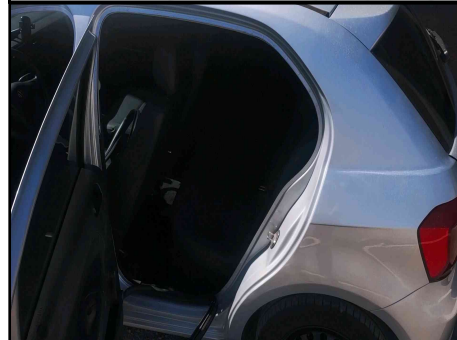
| COLUNA C ESQUERDA | | REPARADO(A) |

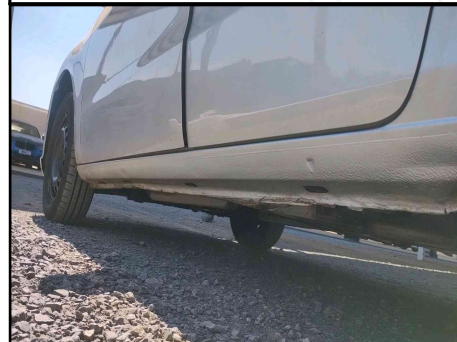
CAIXA DE AR/ SOLEIRA ESQUERDA

| CAIXA DE AR ESQUERDA | | DANIFICADO(A) |

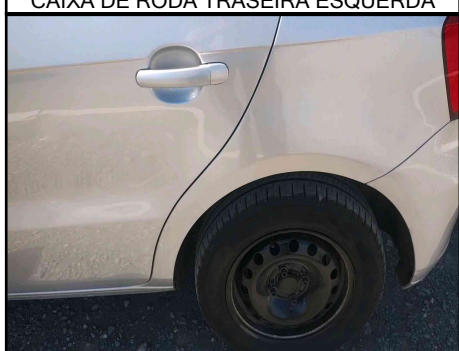
| CAIXA DE RODA TRASEIRA ESQUERDA | | REPARADO(A) |
