Cliente  
**CARBUY AUTOMOTIVE BUSINESS LTDA**

**DADOS DO VEÍCULO**

| PLACA | CHASSI | CHASSI BIN | MARCA/MODELO |
|---|---|---|---|
| | | | <b>VOLKSWAGEN GOL 10 GIV</b> |

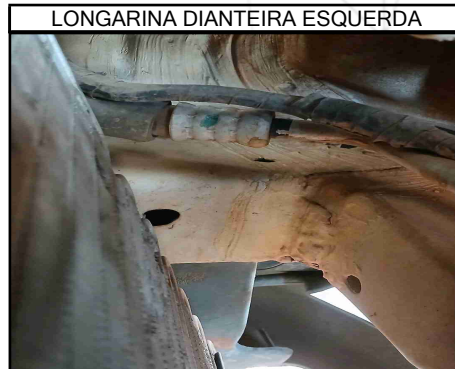
| LONGARINA DIANTEIRA ESQUERDA | ⚠ | DANIFICADO(A) |

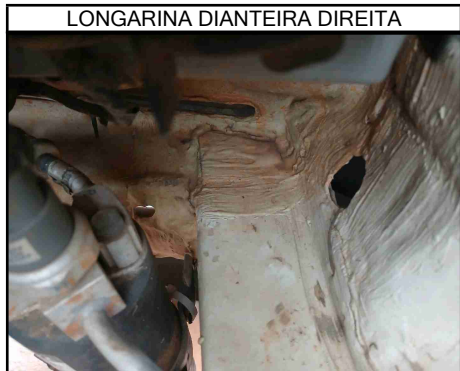
| LONGARINA DIANTEIRA DIREITA | ⚠ | DANIFICADO(A) |

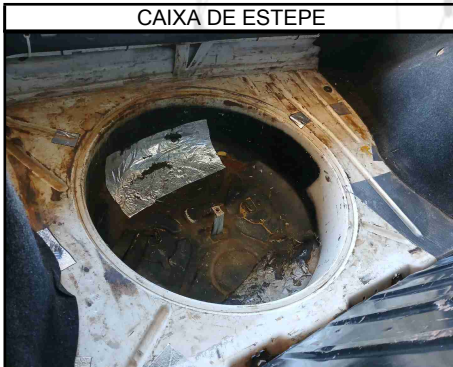
| CAIXA DE ESTEPE | | DANIFICADO |

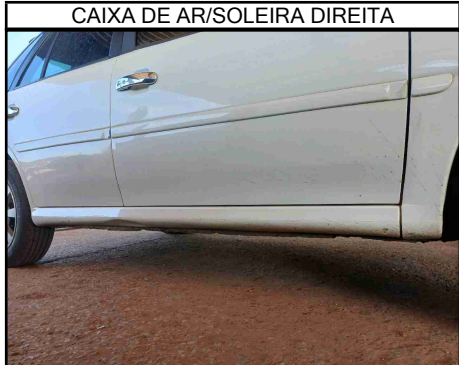
CAIXA DE AR/SOLEIRA DIREITA

| CAIXA DE AR DIREITA | | DANIFICADO(A) |

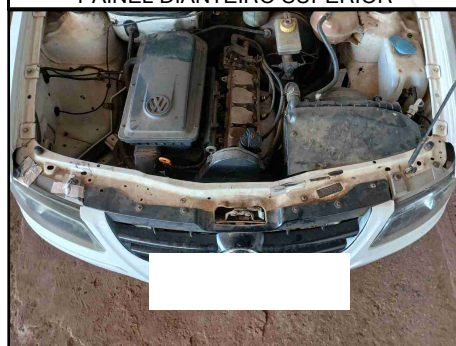
| PAINEL DIANTEIRO SUPERIOR | | DANIFICADO(A) |

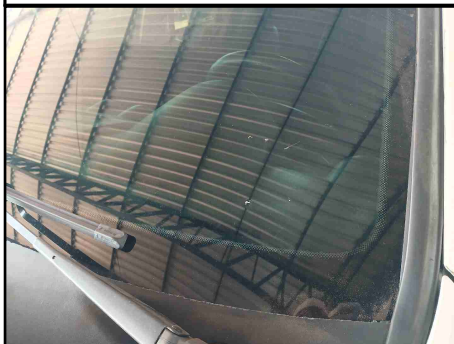
GRAVAÇÃO VIDRO PARABRISA

| GRAVAÇÃO DO VIDRO DO PARA-BRISA | ⚠ | SEM GRAVAÇÃO |

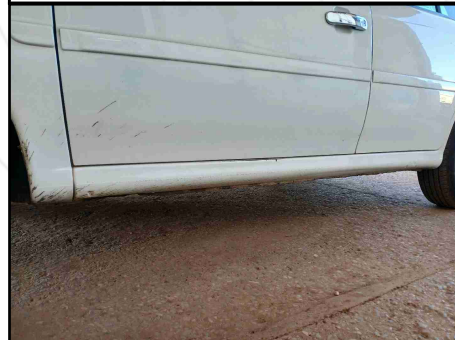
CAIXA DE AR/ SOLEIRA ESQUERDA

| CAIXA DE AR ESQUERDA | | DANIFICADO(A) |
