Cliente
CARBUY AUTOMOTIVE BUSINESS LTDA

PLACA	CHASSI	CHASSI BIN	MARCA/MODELO	
			FIAT/PALIO FIRE ECONOMY	
ANO FABRICAÇÃO	ANO MODELO	MOTOR BIN	MOTOR OBSERVADO	COR
2011	2011			CINZA
COMBUSTÍVEL			KILOMETRAGEM	RENAVAM
ALCOOL/GASOLINA			184393	
CIDADE VISTORIA	ESTADO VISTORIA	UF VISTORIA	PATIO VISTORIA	
VÁRZEA GRANDE	MT	MT

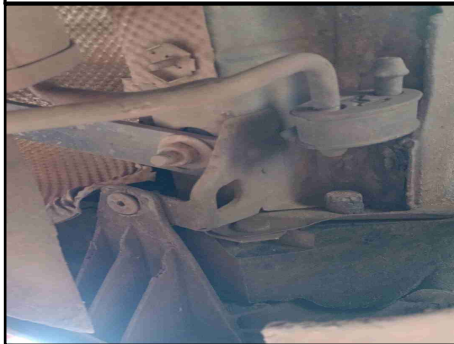
LONGARINA TRASEIRA ESQUERDA

LONGARINA TRASEIRA MOTORISTA

LEVES DANOS/REPAROS
LONGARINA TRASEIRA PASSAGEIRO

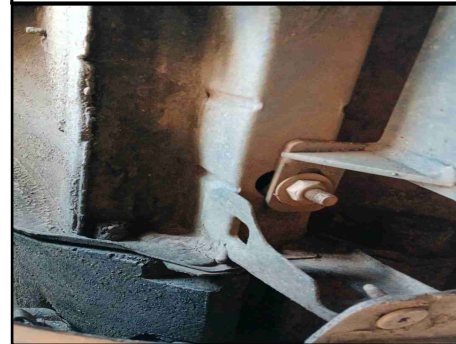
LONGARINA TRASEIRA DIREITA

LEVES DANOS/REPAROS

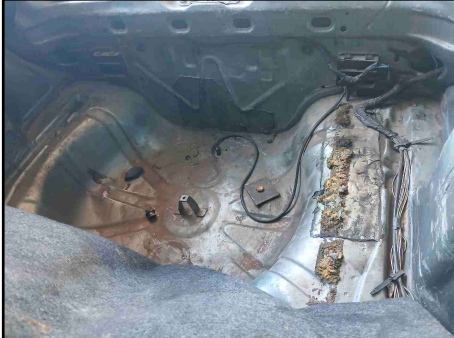
CAIXA DE ESTEPE - PAINEL TRASEIRO

LEVES DANOS/REPAROS
PAINEL DIANTEIRO SUPERIOR

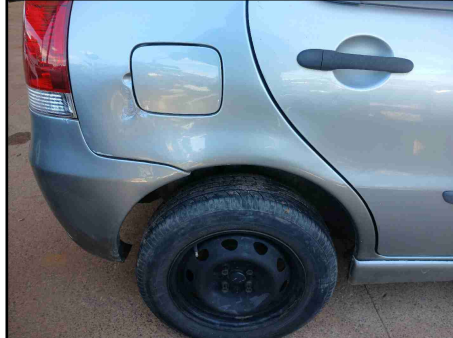
CAIXAS DE RODA TRASEIRA DIREITA

CAIXA DE RODA TRASEIRA DIREITA

GRAVES DANOS/REPAROS
CAIXA DE RODA TRASEIRA ESQUERDA

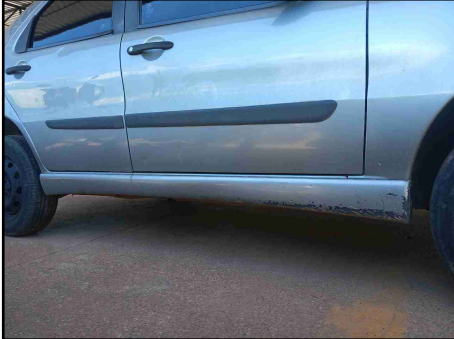
CAIXAS DE AR - SOLEIRA DIREITA

LEVES DANOS/REPAROS
CAIXA DE AR / SOLEIRA DIREITA

LEVES DANOS/REPAROS

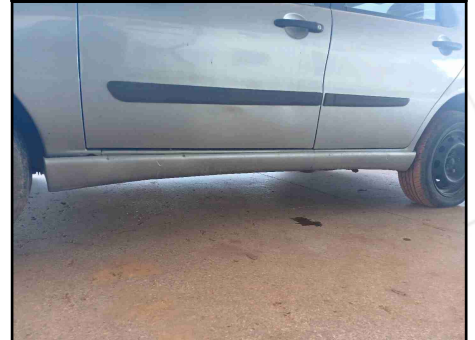
CAIXAS DE AR - SOLEIRA ESQUERDA

CAIXA DE AR / SOLEIRA ESQUERDA
