Cliente  
**CARBUY AUTOMOTIVE BUSINESS LTDA**

**DADOS DO VEÍCULO**

| ANO FABRICAÇÃO | ANO MODELO | MOTOR BIN | FIAT PALIO FIRE | |

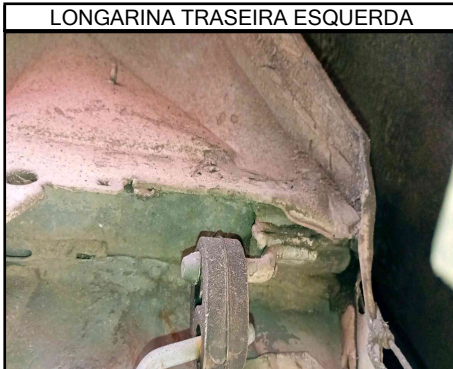
| LONGARINA TRASEIRA ESQUERDA | ⚠ | DANIFICADO |

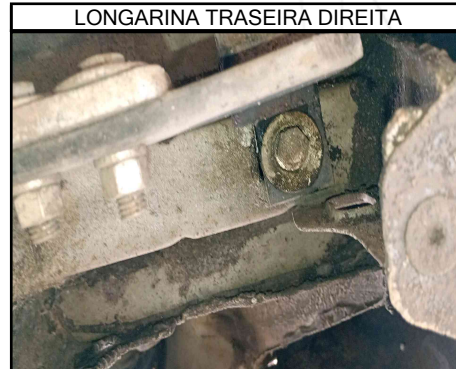
| LONGARINA TRASEIRA DIREITA | ⚠ | DANIFICADO |

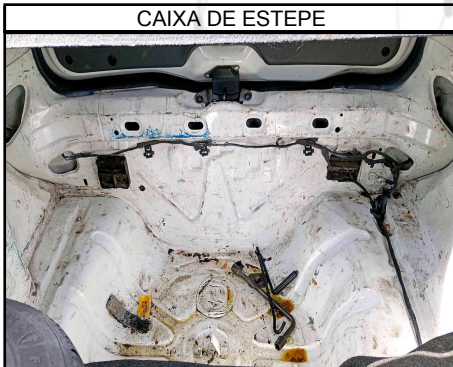
| CAIXA DE ESTEPE | | DANIFICADO |

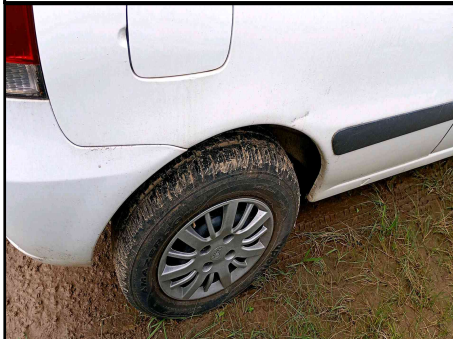
| CAIXA DE RODA TRASEIRA DIREITA | | DANIFICADO(A) |

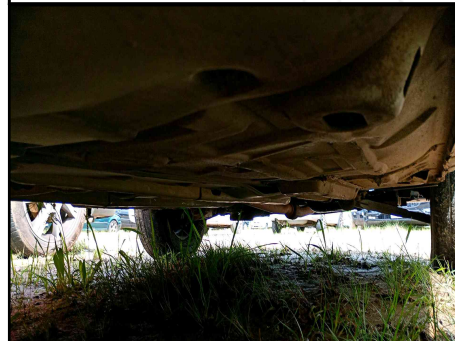
| ASSOALHO CENTRAL DIREITO | | DANIFICADO(A) |

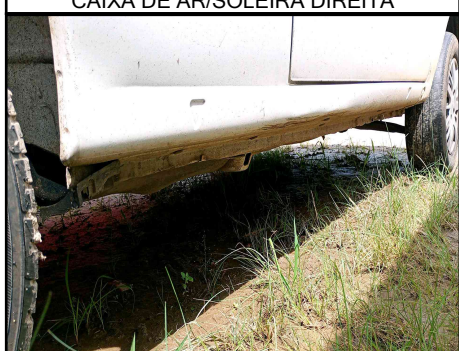
CAIXA DE AR/SOLEIRA DIREITA

| CAIXA DE AR DIREITA | | DANIFICADO(A) |
