Cliente  
**CARBUY AUTOMOTIVE BUSINESS LTDA**

**DADOS DO VEÍCULO**

| | | | <b>VOLKSWAGEN VOYAGE</b> |

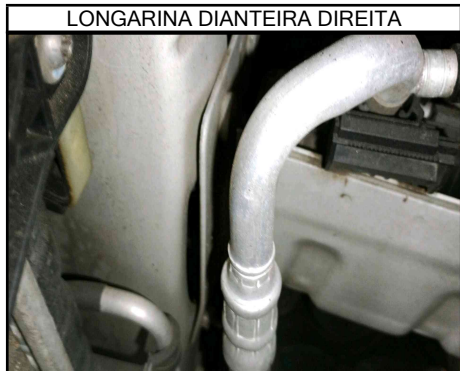
| LONGARINA DIANTEIRA DIREITA | | DANIFICADO(A) |

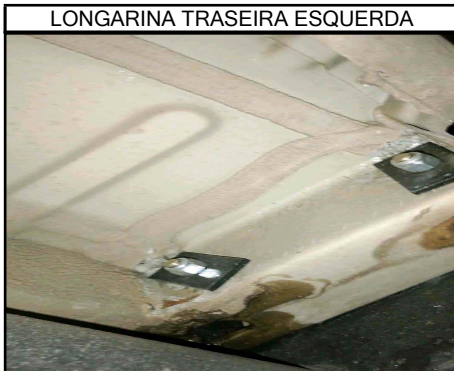
| LONGARINA TRASEIRA ESQUERDA | | DANIFICADO |

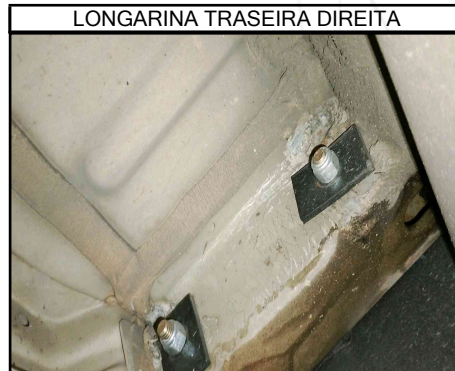
| LONGARINA TRASEIRA DIREITA | | DANIFICADO |

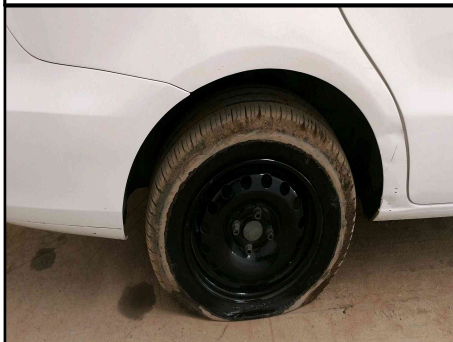
| CAIXA DE RODA TRASEIRA DIREITA | | DANIFICADO(A) |

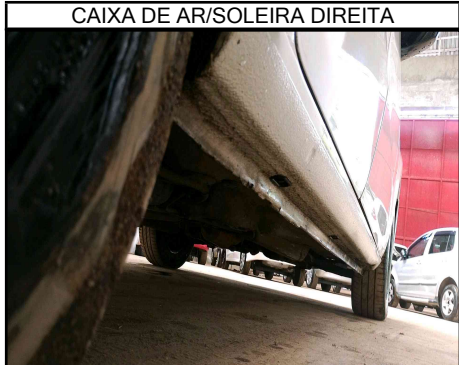
CAIXA DE AR/SOLEIRA DIREITA

| CAIXA DE AR DIREITA | | DANIFICADO(A) |

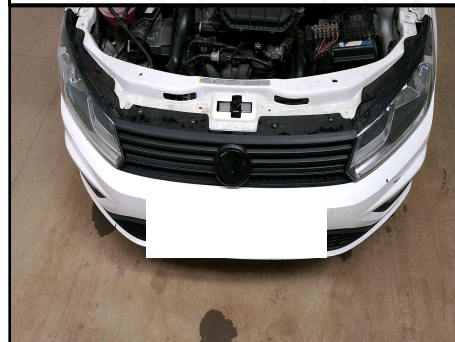
| PAINEL DIANTEIRO SUPERIOR | | DANIFICADO(A) |
