Cliente: **CARBUY AUTOMOTIVE BUSINESS LTDA**CPF / CNPJ: **35.626.178/0001-27**Dt. Pedido: **07/09/2026**Dt. Vistoria: **08/09/2026**Dt. Baixa: **09/09/2026**Local: **CARBUY**

Placa: **QMR9C82** Marca: **NISSAN** Modelo: **NEW MARCH (S 1.0 12V)** Cód. Molicar: **03703710-9**  
Chassi: **94DFFUK13JB201230** Motor: **HR10038083A** Cor: **Branca** Portas: **4** Ano/Modelo: **2017 / 2018**  
Chassi BIN: **94DFFUK13JB201230** Motor BIN: **HR10038083A** Cor BIN: **BRANCA** Combustível BIN: **ALCOOL/GASOLINA**  
Câmbio: **MANUAL** Combustível: **Alcool/Gasolina** Renavam: **01126560259** KM: **225652** Cód. Fipe: **023129-0**

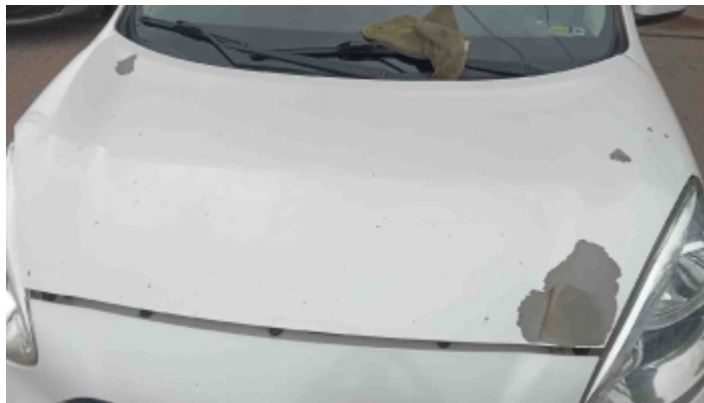
| Ralado | Sem Danos | Sem Danos | Sem Danos | Sem Danos | Bom |

Foto Avaria Capô

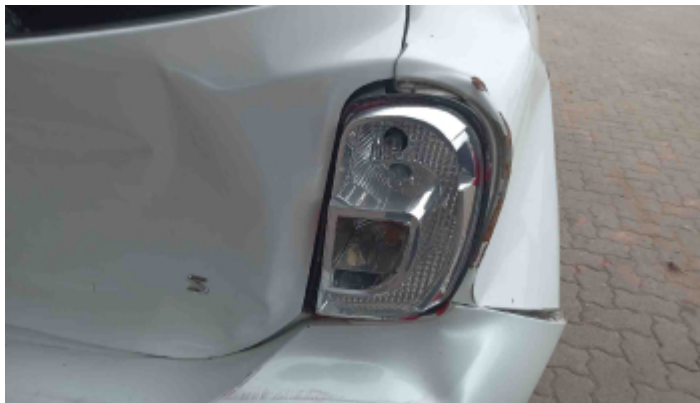
Foto Avaria Lanterna Direita

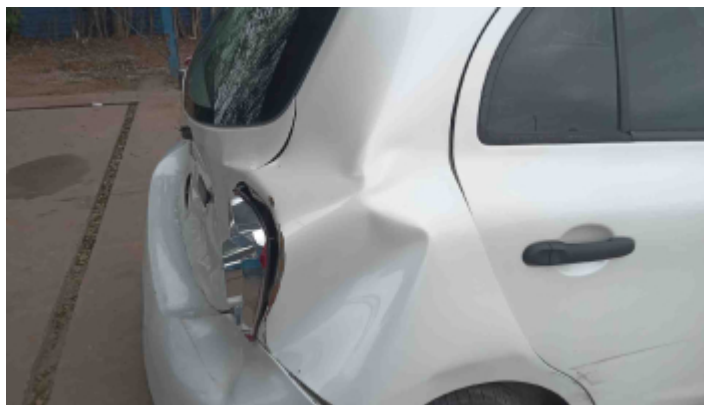
Foto Avaria Lateral Direita

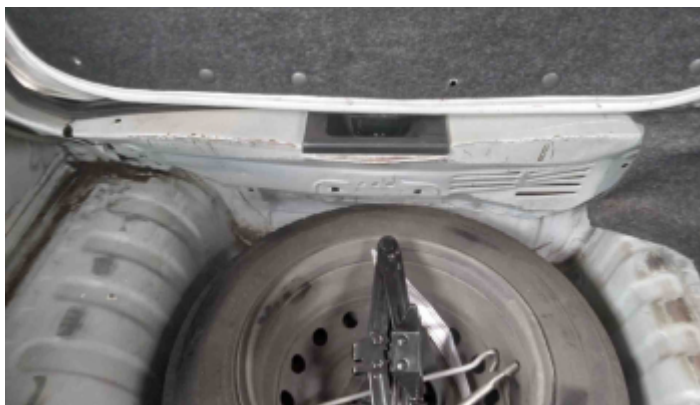
**VII - Conservação****RUIM****VIII - Comentários****VEÍCULO COM COLISÃO,COM DANOS ESTRUTURAIS.****VEÍCULO APRESENTA DANOS NO CONJUNTO ESTRUTURAL DO MONOBLOCO (PAINEL TRASEIRO,CAIXA DE RODAS,ASSOALHO DO PORTA MALAS,CAIXA DE AR DIREITA/ESQUERDA,AVARIADOS) NECESSARIO LAUDO TÉCNICO DO INMETRO.**

Foto Avaria Painel/Saia Traseiro

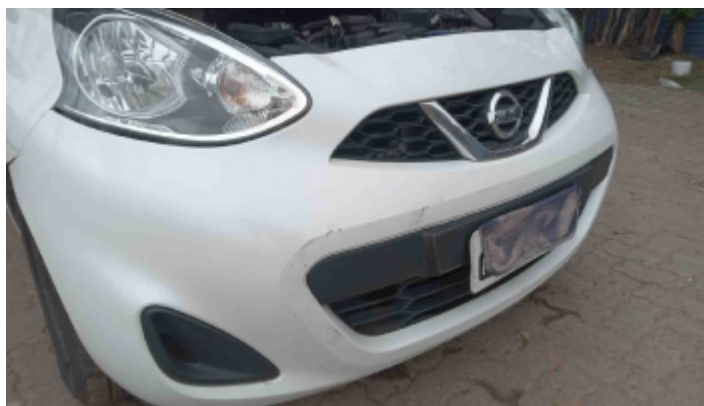
| Limpador de Para-brisa | Coluna Dianteira Direita | Coluna Traseira Direita | Paracheque D | Teto do Veículo | Carenagem Frontal |
|---|---|---|---|---|---|
| Sem Danos | Sem Danos | Sem Danos | Ralado | Ralado | Sem Danos |

Foto Avaria Pára-Choque Dianteiro

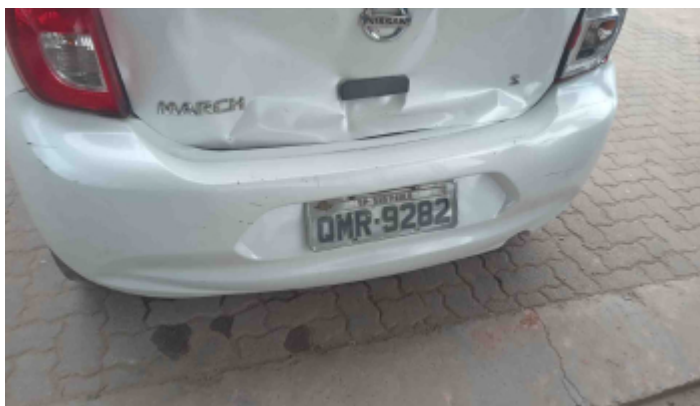
| Sem Danos | Sem Danos | Sem Danos | Sem Danos | Amassado | Ralado |

Foto Avaria Pára-Choque Traseiro

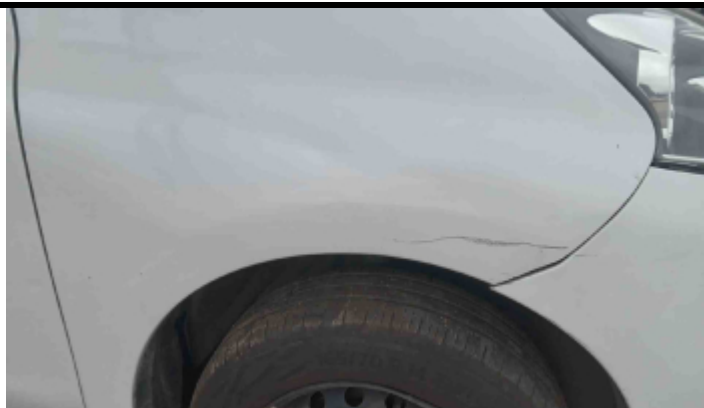
Foto Avaria Pára-Lama Direito

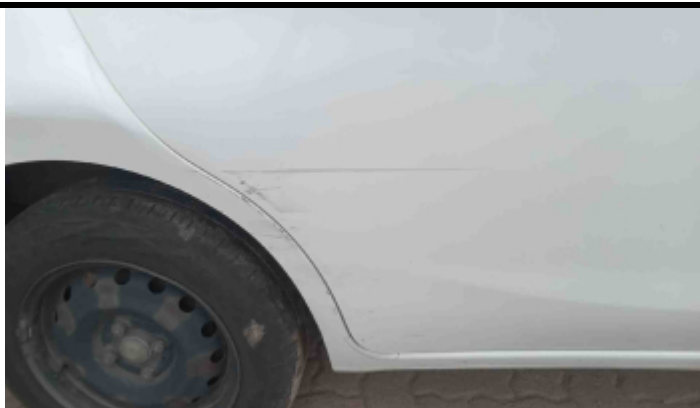
Foto Avaria Porta Direita Traseira

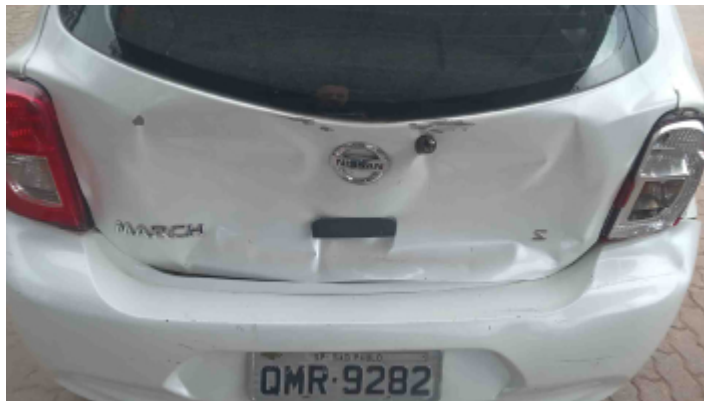
Foto Avaria Tampa do Porta Malas

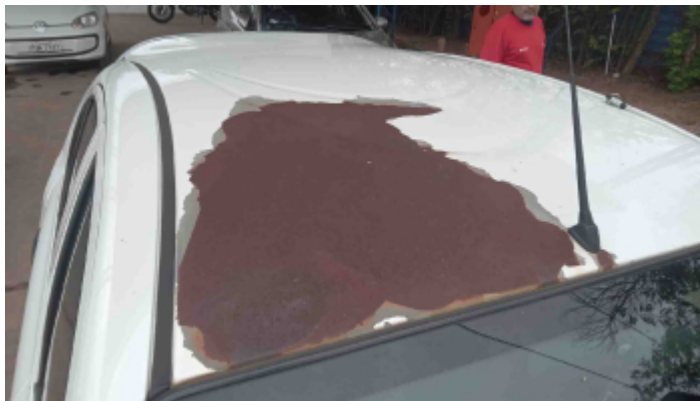
Foto Avaria Teto
