Cliente
CARBUY AUTOMOTIVE BUSINESS LTDA

PLACA	CHASSI	CHASSI BIN	MARCA/MODELO	
			MERCEDES BENZ	
			ACTROS 2651S 6X4	
ANO FABRICAÇÃO	ANO MODELO	MOTOR BIN	MOTOR OBSERVADO	COR
2022	2022			BRANCA
COMBUSTÍVEL			KILOMETRAGEM	RENAVAM
DIESEL			INACESSÍVEL	
CIDADE VISTORIA	ESTADO VISTORIA	UF VISTORIA	PATIO VISTORIA	
ILHOTA	SC	SC

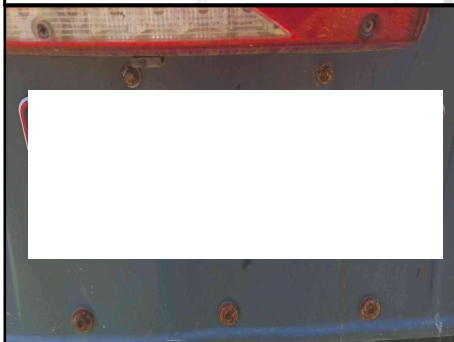
PLACA TRASEIRA

HODÔMETRO INACESSÍVEL
NÚMERO DO MOTOR REMARCADO
ETIQUETA ETA COMPARTIMENTO MOTOR COM NUMERAÇÃO ILEGÍVEL OU INCOMPLETA
CATEGORIA DA PLACA DIVERGENTE DO CADASTRO BIN
