**DADOS DO VEÍCULO**

| | | | <b>CHEVROLET/ONIX 10MT</b> |

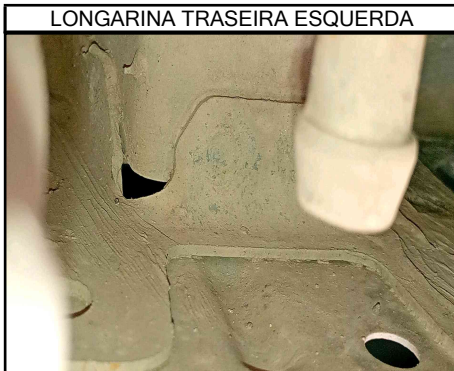
| LONGARINA TRASEIRA ESQUERDA | | DANIFICADO |

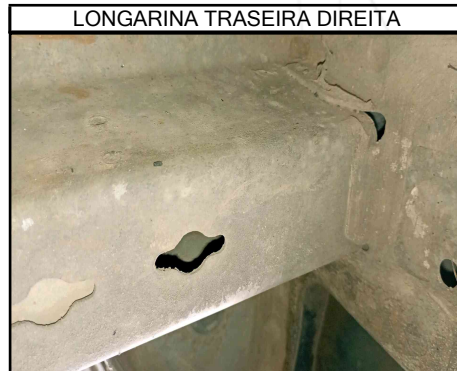
| LONGARINA TRASEIRA DIREITA | | DANIFICADO |

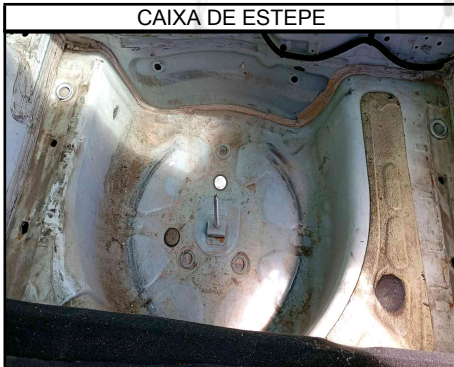
| CAIXA DE ESTEPE | | DANIFICADO |

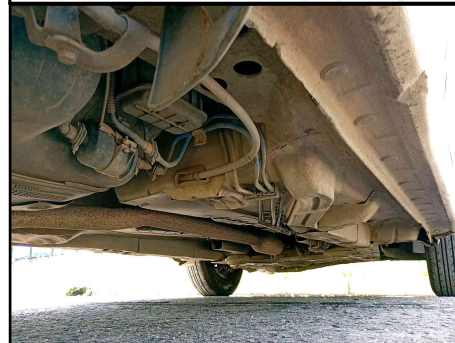
| ASSOALHO CENTRAL DIREITO | | DANIFICADO(A) |

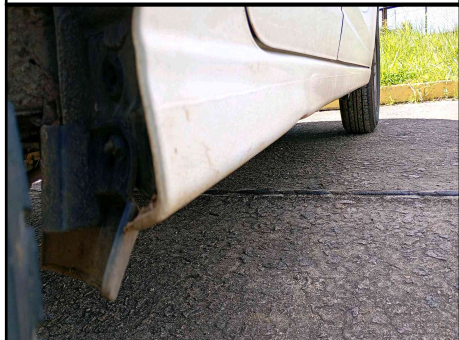
CAIXA DE AR/SOLEIRA DIREITA

| CAIXA DE AR DIREITA | | DANIFICADO(A) |

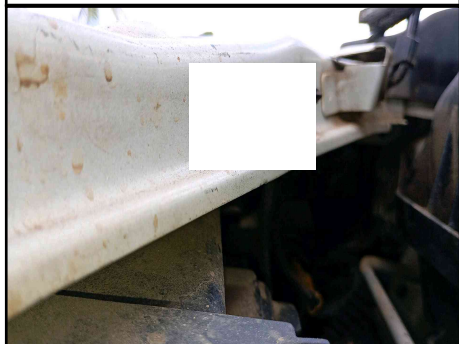
ETIQUETA ETA COMPARTIMENTO  
MOTOR

| ETIQUETA ETA DO MOTOR | | DANIFICADA |

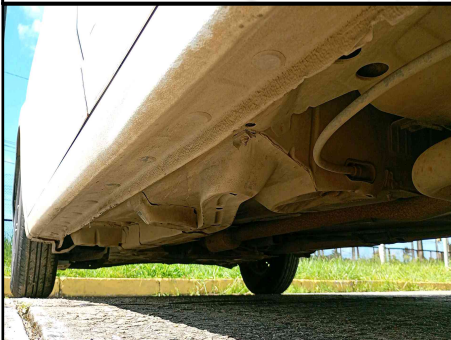
| ASSOALHO CENTRAL ESQUERDO | | DANIFICADO(A) |

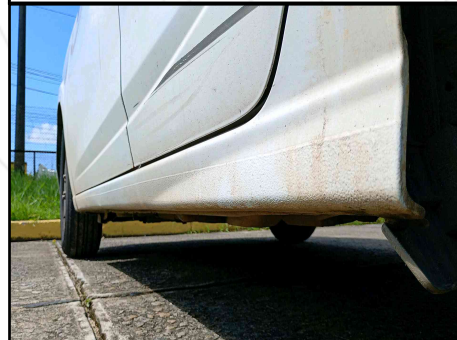
CAIXA DE AR/ SOLEIRA ESQUERDA

| CAIXA DE AR ESQUERDA | | DANIFICADO(A) |

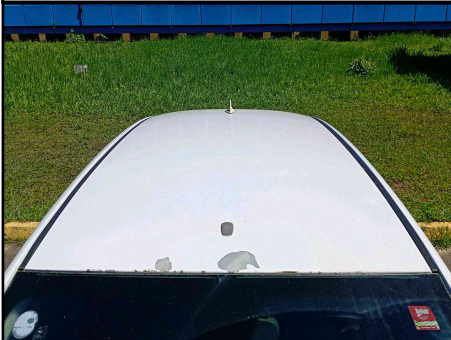
ASSOALHO CENTRAL DIREITO DANIFICADO(A)  
ASSOALHO CENTRAL ESQUERDO DANIFICADO(A)  
CAIXA DE AR/ SOLEIRA ESQUERDA DANIFICADO(A)  
CAIXA DE AR/SOLEIRA DIREITA DANIFICADO(A)  
TETO DANIFICADO(A)  
CAIXA DE ESTEPE DANIFICADO  
LONGARINA TRASEIRA DIREITA DANIFICADO  
LONGARINA TRASEIRA ESQUERDA DANIFICADO  
ETIQUETA ETA COMPARTIMENTO MOTOR DANIFICADA
