Cliente
BANCO BRADESCO FINANCIAMENTOS S.A.

PLACA	CHASSI	CHASSI BIN	MARCA/MODELO	
			CHEVROLET ONIX 10MT	
ANO FABRICAÇÃO	ANO MODELO	MOTOR BIN	LT	MOTOR OBSERVADO
2017	2018			
COMBUSTÍVEL			KILOMETRAGEM	COR
ALCO/GASOL			142989	AZUL
CIDADE VISTORIA	ESTADO VISTORIA	UF VISTORIA	PATIO VISTORIA	RENAVAM
PAULISTA	PE	PE

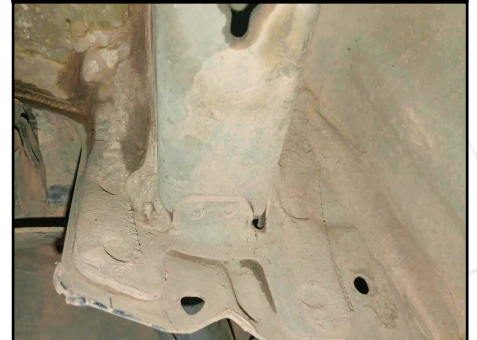
LONGARINA TRASEIRA DIREITA	 	DANIFICADO
LONGARINA TRASEIRA ESQUERDA	 	
LONGARINA DIANTEIRA DIREITA	 	
LONGARINA DIANTEIRA ESQUERDA

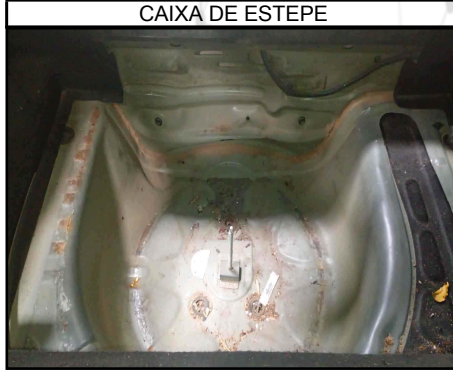
PAINEL TRASEIRO DANIFICADO
CAIXA DE ESTEPE DANIFICADO
LATERAL DIREITA DANIFICADO
LATERAL ESQUERDA DANIFICADO
LONGARINA TRASEIRA DIREITA DANIFICADO
ASSOALHO CENTRAL ESQUERDO DANIFICADO(A)
CAIXA DE AR/SOLEIRA DIREITA DANIFICADO(A)
CAIXA DE AR/SOLEIRA ESQUERDA DANIFICADO(A)
CAIXA DE RODA TRASEIRA DIREITA REPARADO(A)
CAIXA DE RODA TRASEIRA ESQUERDA DANIFICADO(A)

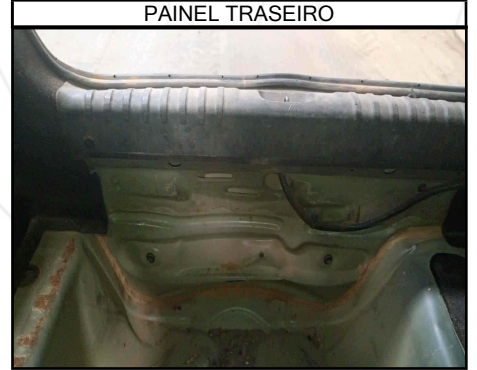
DANIFICADO
PAINEL TRASEIRO

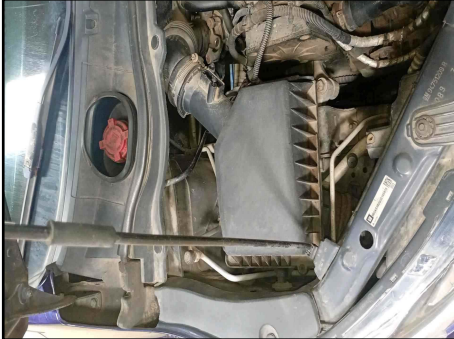
DANIFICADO(A)
CAIXA DE RODA DIANTEIRA DIREITA

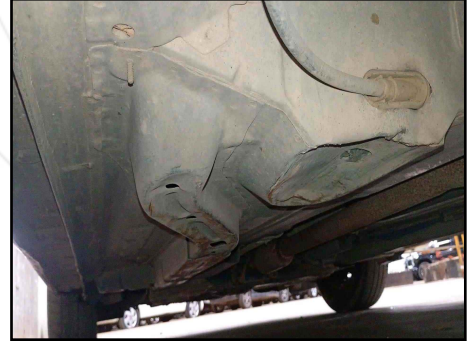
DANIFICADO(A)
ASSOALHO CENTRAL ESQUERDO

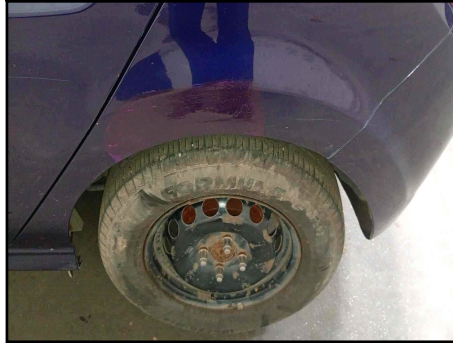
DANIFICADO(A)
CAIXA DE RODA TRASEIRA ESQUERDA
