Cliente  
**VIP LEILÕES GESTÃO E LOGÍSTICA**

**DADOS DO VEÍCULO**

| <b>RAC6981</b> | <b>94DFCAP15LB227763</b> | <b>94DFCAP15LB227763</b> | <b>NISSAN/KICKS SV CVT</b> | |

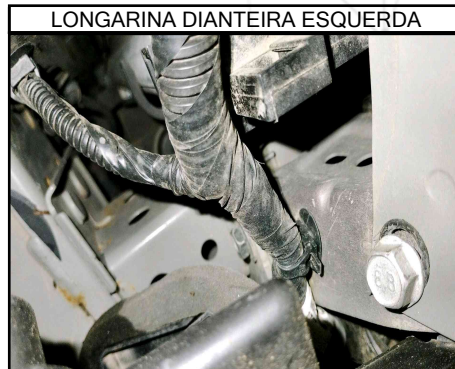
| LONGARINA DIANTEIRA ESQUERDA | | DANIFICADO(A) |

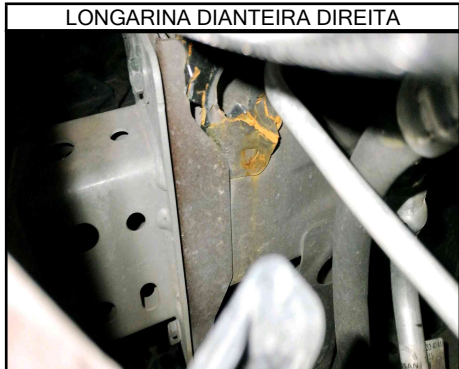
| LONGARINA DIANTEIRA DIREITA | | DANIFICADO(A) |

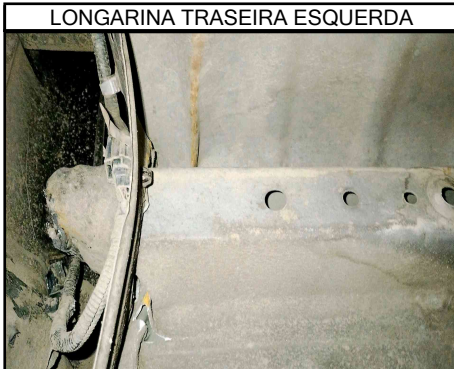
| LONGARINA TRASEIRA ESQUERDA | | DANIFICADO |

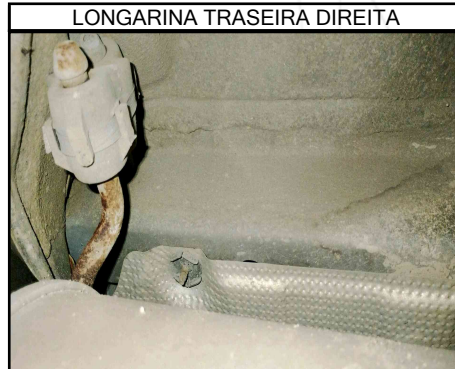
| LONGARINA TRASEIRA DIREITA | | DANIFICADO |

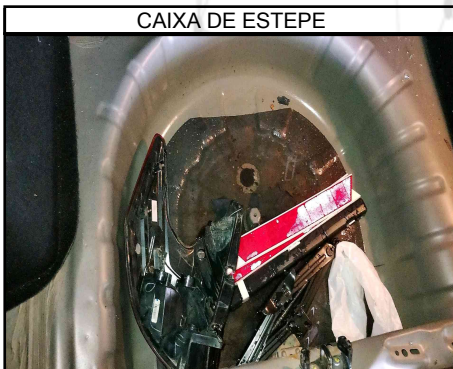
| CAIXA DE ESTEPE | | DANIFICADO |

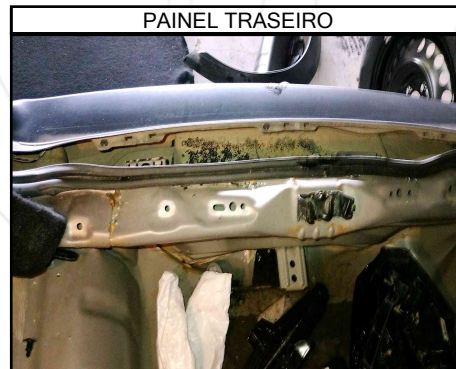
CAIXA DE RODA DIANTEIRA DIREITA DANIFICADO(A)  
CAIXA DE RODA DIANTEIRA ESQUERDA DANIFICADO(A)  
CAIXA DE RODA TRASEIRA DIREITA DANIFICADO(A)  
CAIXA DE RODA TRASEIRA ESQUERDA DANIFICADO(A)  
GRAVAÇÃO VIDRO TAMPA PORTA MALAS DANIFICADO(A)  
LONGARINA DIANTEIRA DIREITA DANIFICADO(A)  
LONGARINA DIANTEIRA ESQUERDA DANIFICADO(A)  
PAINEL DIANTEIRO SUPERIOR DANIFICADO(A)  
CAIXA DE ESTEPE DANIFICADO  
LONGARINA TRASEIRA DIREITA DANIFICADO  
LONGARINA TRASEIRA ESQUERDA DANIFICADO  
PAINEL TRASEIRO DANIFICADO

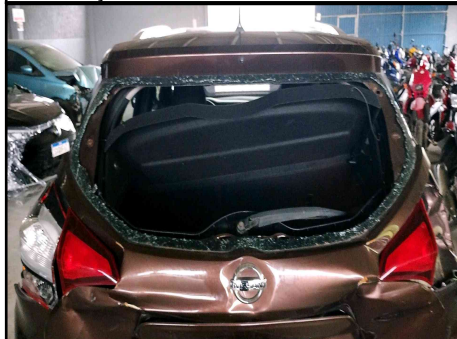
GRAVAÇÃO VIDRO TAMPA PORTA MALAS

| GRAVAÇÃO DO VIGIA TRASEIRO | | DANIFICADO(A) |

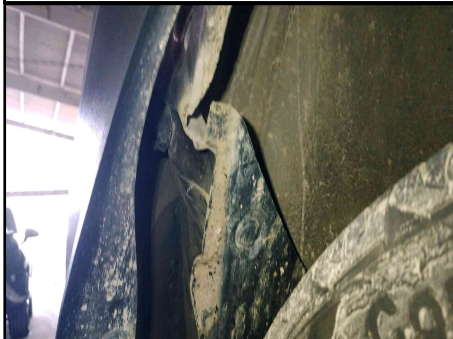
| CAIXA DE RODA TRASEIRA DIREITA | | DANIFICADO(A) |

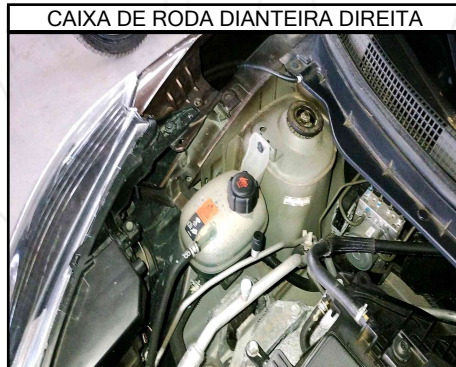
**CAIXA DE RODA DIANTEIRA DIREITA**

| CAIXA DE RODA DIANTEIRA DIREITA | | DANIFICADO(A) |

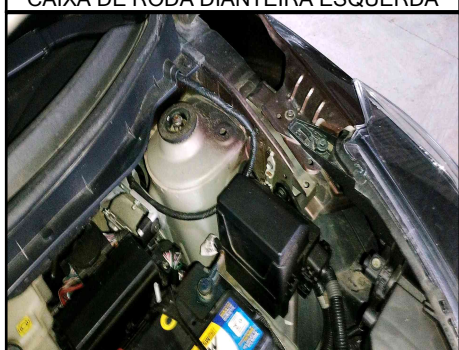
**CAIXA DE RODA DIANTEIRA ESQUERDA**

| CAIXA DE RODA DIANTEIRA ESQUERDA | | DANIFICADO(A) |

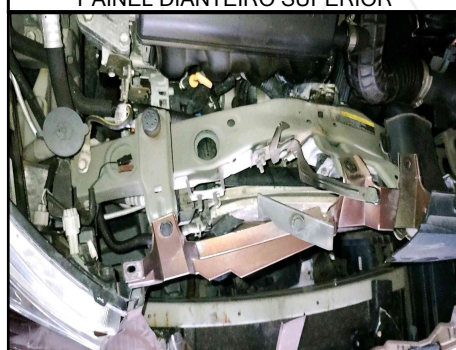
**PAINEL DIANTEIRO SUPERIOR**

| PAINEL DIANTEIRO SUPERIOR | | DANIFICADO(A) |

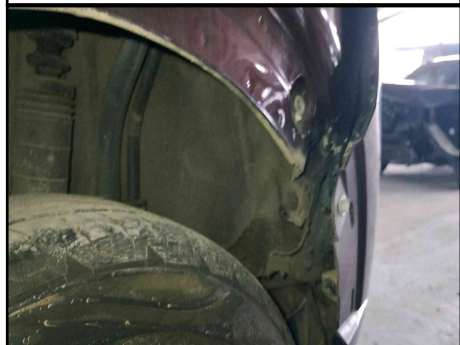
| CAIXA DE RODA TRASEIRA ESQUERDA | | DANIFICADO(A) |
