Cliente  
**CARBUY AUTOMOTIVE BUSINESS LTDA**

| | <b>ILEGÍVEL</b> | | <b>VW/NOVO VOYAGE 1.6</b> |

CHASSI ESTADO AVANÇADO DE CORROSÃO, HODÔMETRO DESLIGADO, ASSOALHOS CENTRAIS (DIR/ESQ) DANIFICADO(A), CAIXA DE AR/SOLEIRAS (DIR/ESQ) DANIFICADO(A), CAIXA DE ESTEPE DANIFICADO(A), CAIXAS DE RODA TRASEIRAS (DIR/ESQ) REPARADO(A), COLUMNA C ESQUERDA REPARADO(A), GRAVAÇÃO VIDRO PARABRISA SEM GRAVAÇÃO, KIT GNV POSSUI, PAINEL DIANTEIRO SUPERIOR DANIFICADO(A)  
RECALL PENDENTE

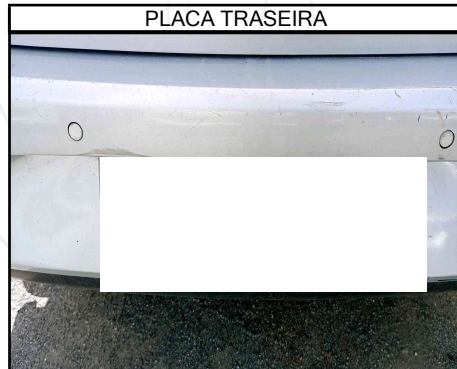
| PLACA TRASEIRA | | DANIFICADO(A) |

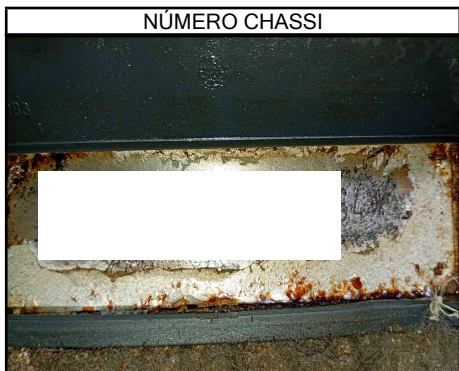
NÚMERO CHASSI

| NÚMERO DO CHASSI | | ESTADO AVANÇADO DE CORROSÃO |

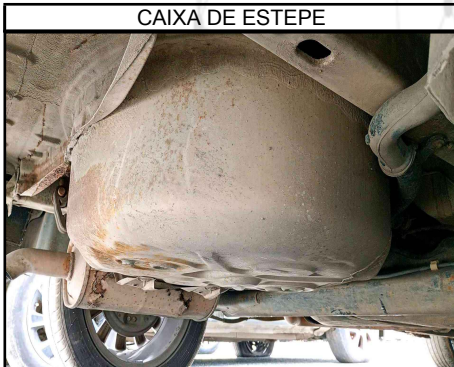
| CAIXA DE ESTEPE | | DANIFICADO |

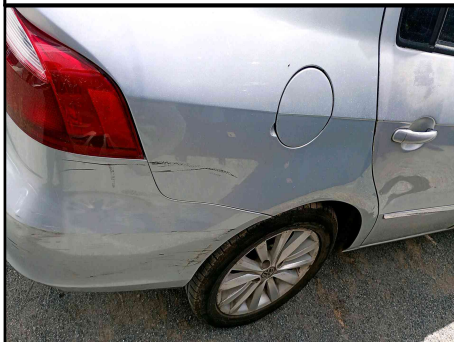
| CAIXA DE RODA TRASEIRA DIREITA | | REPARADO(A) |

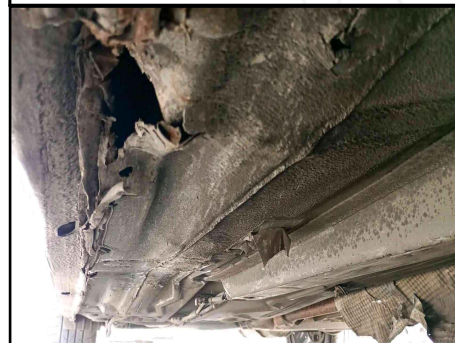
| ASSOALHO CENTRAL DIREITO | | DANIFICADO(A) |

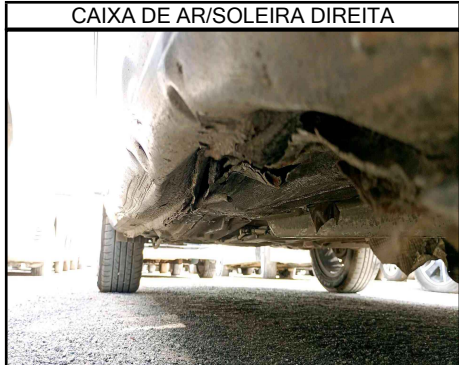
CAIXA DE AR/SOLEIRA DIREITA

| CAIXA DE AR DIREITA | | DANIFICADO(A) |

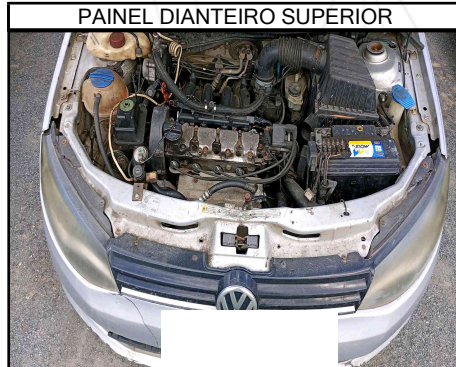
| PAINEL DIANTEIRO SUPERIOR | | DANIFICADO(A) |

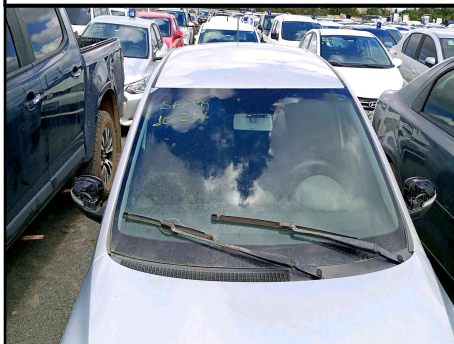
GRAVAÇÃO VIDRO PARABRISA

| GRAVAÇÃO DO VIDRO DO PARA-BRISA | | SEM GRAVAÇÃO |

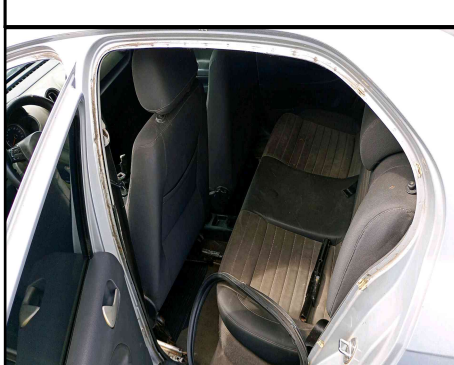
| COLUNA C ESQUERDA | | REPARADO(A) |

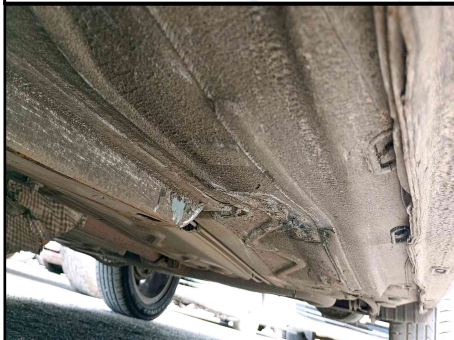
**ASSOALHO CENTRAL ESQUERDO**

| ASSOALHO CENTRAL ESQUERDO | | DANIFICADO(A) |

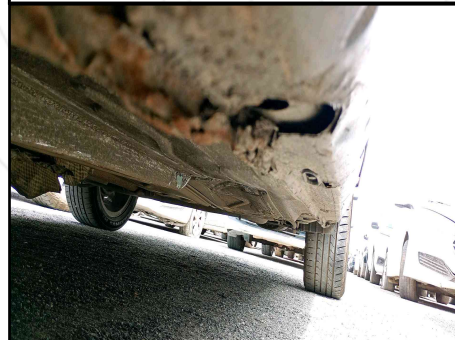
**CAIXA DE AR/ SOLEIRA ESQUERDA**

| CAIXA DE AR ESQUERDA | | DANIFICADO(A) |

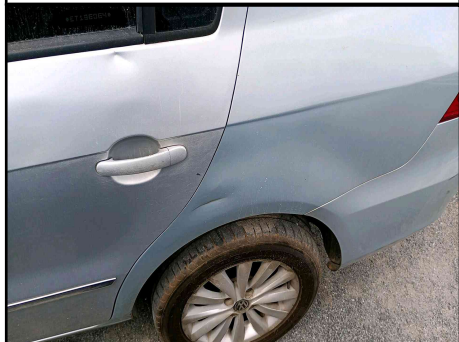
**CAIXA DE RODA TRASEIRA ESQUERDA**

| CAIXA DE RODA TRASEIRA ESQUERDA | | REPARADO(A) |
