Cliente  
**VIP LEILÕES GESTÃO E LOGÍSTICA**

| PLACA<br><b>THG2D94</b> | CHASSI<br><b>9C6DG25G0S0016152</b> | CHASSI BIN<br><b>9C6DG25G0S0016152</b> | MARCA/MODELO<br><b>YAMAHA CROSSER S ABS</b> | |

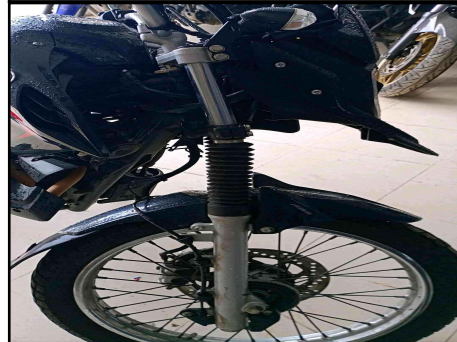
**GARFO DIANTEIRO DIREITO - DANIFICADO(A) / GARFO DIANTEIRO ESQUERDO - DANIFICADO(A) / MESA INFERIOR SUSPENSÃO DIANTEIRA - DANIFICADO(A)**

| GARFO DIANTEIRO DIREITO | | DANIFICADO(A) |

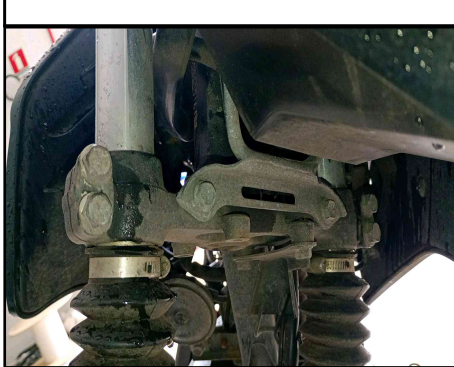
MESA INFERIOR SUSPENSÃO DIANTEIRA

| MESA INFERIOR | | DANIFICADO(A) |

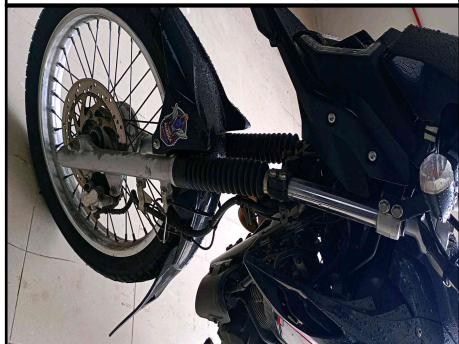
| GARFO DIANTEIRO ESQUERDO | | DANIFICADO(A) |
