Cliente  
**CARBUY AUTOMOTIVE BUSINESS LTDA**

**DADOS DO VEÍCULO**

| | | | <b>CHEV/ONIX 10MT LT2</b> | |

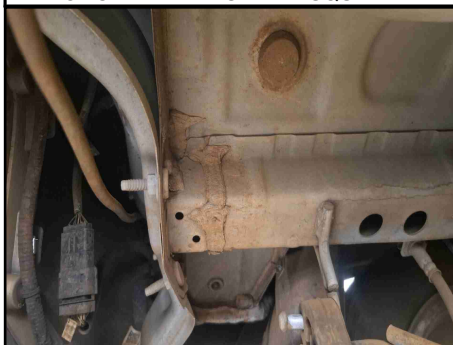
LONGARINA TRASEIRA ESQUERDA

| LONGARINA TRASEIRA MOTORISTA | | LEVES DANOS/REPAROS |

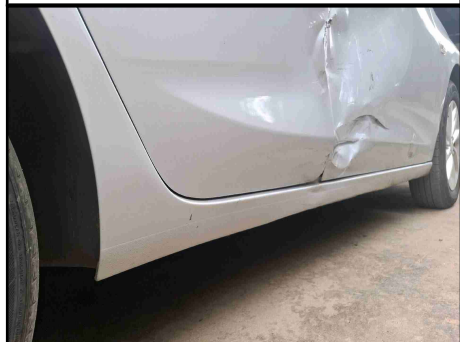
CAIXAS DE AR - SOLEIRA DIREITA

| CAIXA DE AR / SOLEIRA DIREITA | | LEVES DANOS/REPAROS |

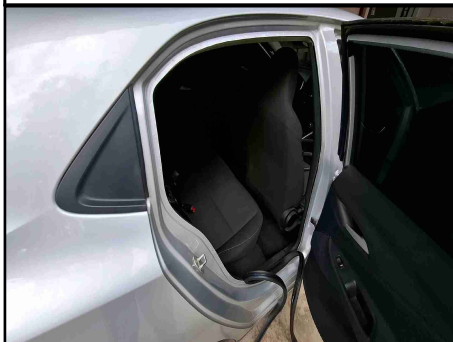
COLUNA B-C DIREITA

| COLUNA B-C PASSAGEIRO | | GRAVES DANOS/REPAROS |

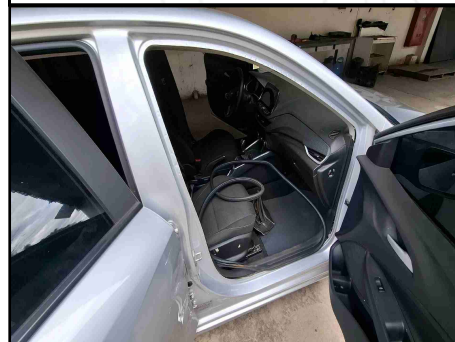
COLUNA A-B DIREITA

| COLUNA A-B PASSAGEIRO | | GRAVES DANOS/REPAROS |

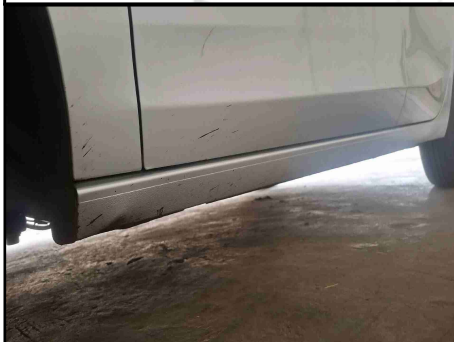
**CAIXAS DE AR - SOLEIRA ESQUERDA**

| CAIXA DE AR / SOLEIRA ESQUERDA | | LEVES DANOS/REPAROS |
