Cliente  
**VIP LEILÕES GESTÃO E LOGÍSTICA**

**DADOS DO VEÍCULO**

| PLACA | CHASSI | CHASSI BIN | MARCA/MODELO |
|---|---|---|---|
| JCF8G45 | 9BWB6BF9R4031365 | 9BWB6BF9R4031365 | VOLKSWAGEN T CROSS<br>HL TSI |

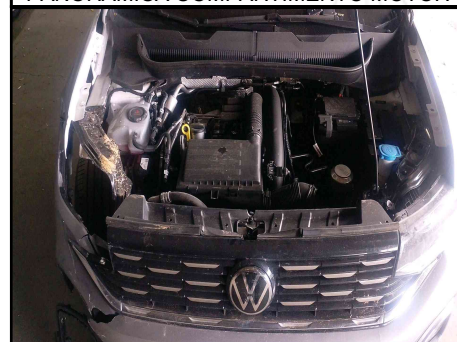
AIR BAG VOLANTE E PAINEL ACIONADO, CAIXA DE AR/SOLEIRA DIREITA DANIFICADO(A), CAIXA DE RODA DIANTEIRA DIREITA DANIFICADO(A), CAIXA DE RODA TRASEIRA DIREITA DANIFICADO(A), COLUNA A DIREITA DANIFICADO(A), COLUNA C DIREITA DANIFICADO(A), GRAVAÇÃO VIDRO PARABRISA SEM GRAVAÇÃO, LONGARINA DIANTEIRA DIREITA DANIFICADO(A), PAINEL DIANTEIRO SUPERIOR DANIFICADO(A), PANORAMICA COMPARTIMENTO MOTOR PEÇAS DANIFICADAS  
VEÍCULO APRESENTA HISTÓRICO DE SINISTRO,

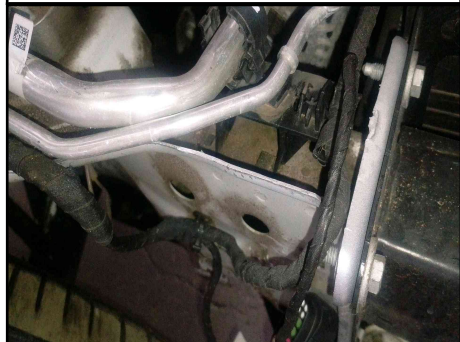
| LONGARINA DIANTEIRA DIREITA | ⚠ | DANIFICADO(A) |

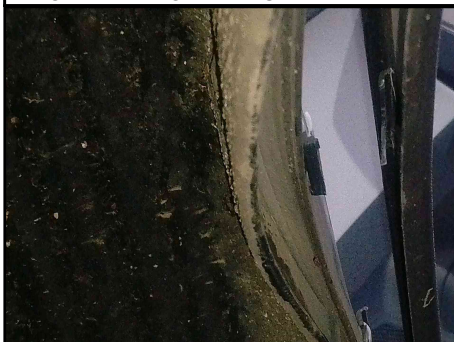
| CAIXA DE RODA TRASEIRA DIREITA | | DANIFICADO(A) |

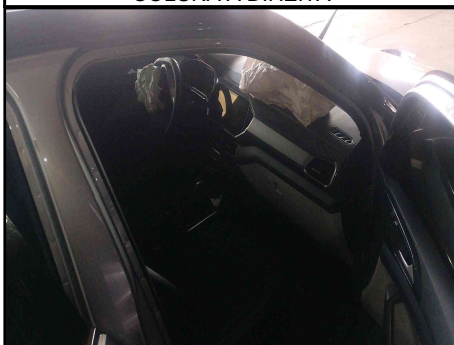
COLUNA A DIREITA

| COLUMA A DIREITA | ⚠ | DANIFICADO(A) |

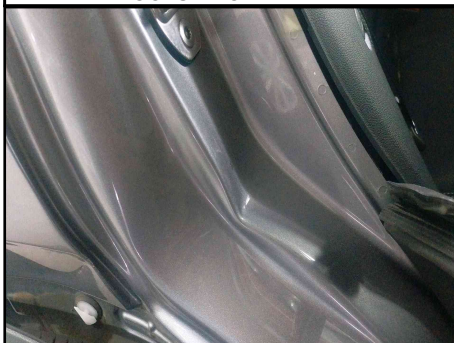
COLUNA C DIREITA

| COLUMA C DIREITA | ⚠ | DANIFICADO(A) |

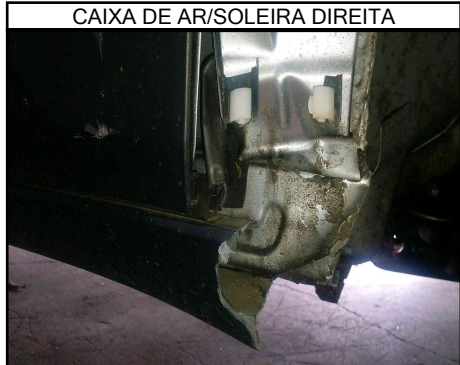
CAIXA DE AR/SOLEIRA DIREITA

| CAIXA DE AR DIREITA | | DANIFICADO(A) |

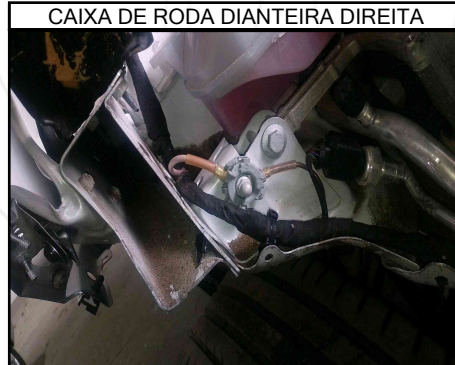
| CAIXA DE RODA DIANTEIRA DIREITA | | DANIFICADO(A) |

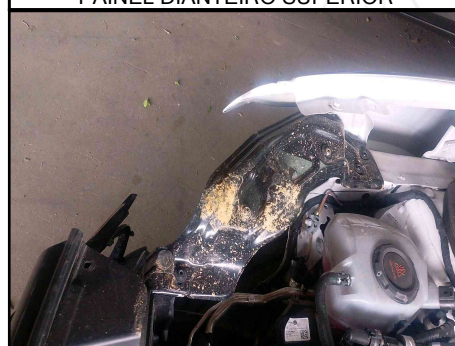
| PAINEL DIANTEIRO SUPERIOR | | DANIFICADO(A) |

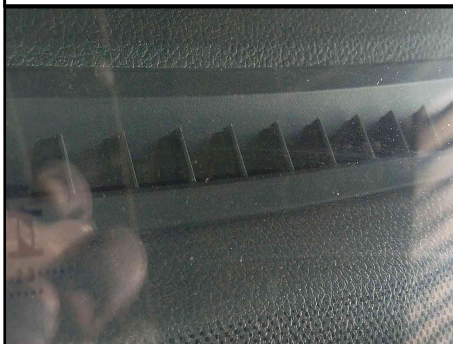
GRAVAÇÃO VIDRO PARABRISA

| GRAVAÇÃO DO VIDRO DO PARA-BRISA | ⚠ | SEM GRAVAÇÃO |
