Cliente  
**VIP LEILÕES GESTÃO E LOGÍSTICA**

**DADOS DO VEÍCULO**

| PLACA | CHASSI | CHASSI BIN | MARCA/MODELO | |
|---|---|---|---|---|
| <b>QDR8626</b> | <b>9BRBD3HEXH0319540</b> | <b>9BRBD3HEXH0319540</b> | <b>TOYOTA COROLLA</b> | |

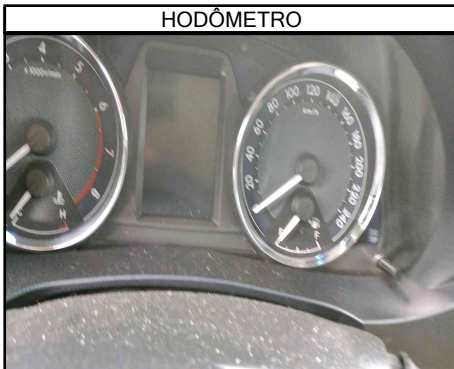
**AIR BAG NÃO AVALIADO, HODÔMETRO DESLIGADO, ASSOALHO CENTRAL DIREITO DANIFICADO(A), CAIXA DE AR/SOLEIRA DIREITA DANIFICADO(A), CAIXAS DE RODA DIANTEIRAS (DIR/ESQ) E TRASEIRA ESQUERDA DANIFICADO(A), LONGARINAS DIANTEIRAS (DIR/ESQ) DANIFICADO(A), PAINEL DIANTEIRO SUPERIOR DANIFICADO(A), PANORAMICA COMPARTIMENTO MOTOR PEÇAS DANIFICADAS**  
VEÍCULO POSSUI HISTÓRICO DE RECALL PENDENTE.  
VEÍCULO POSSUI RESTRIÇÃO ADMINISTRATIVA

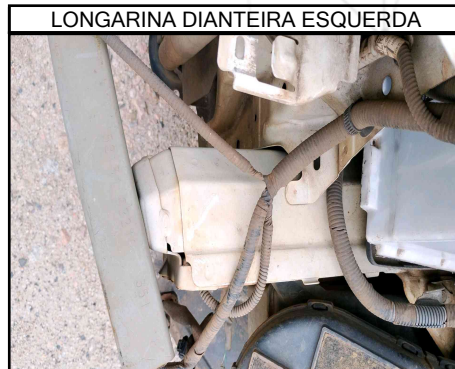
| LONGARINA DIANTEIRA ESQUERDA | | DANIFICADO(A) |

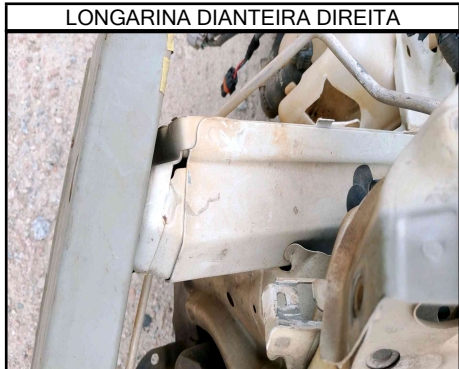
| LONGARINA DIANTEIRA DIREITA | | DANIFICADO(A) |

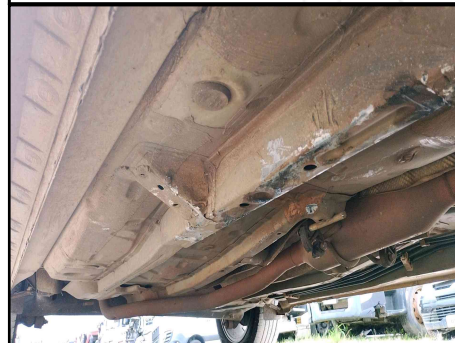
**ASSOALHO CENTRAL DIREITO**

| ASSOALHO CENTRAL DIREITO | | DANIFICADO(A) |

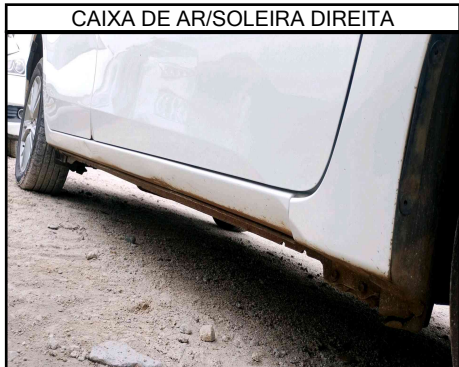
**CAIXA DE AR/SOLEIRA DIREITA**

| CAIXA DE AR DIREITA | | DANIFICADO(A) |

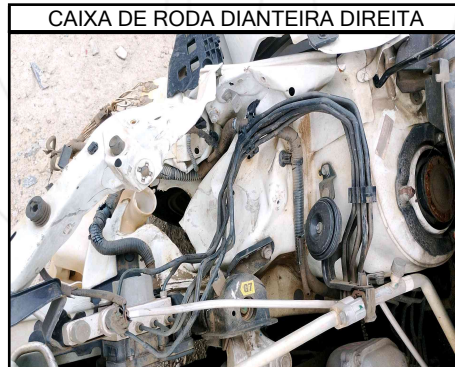
**CAIXA DE RODA DIANTEIRA DIREITA**

| CAIXA DE RODA DIANTEIRA DIREITA | | DANIFICADO(A) |

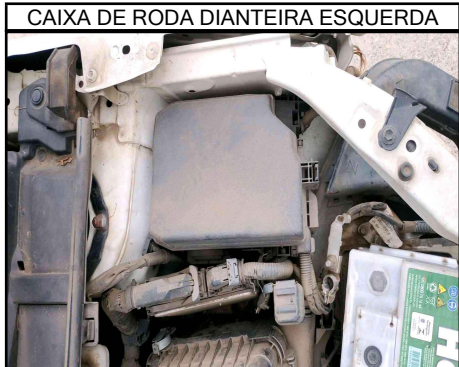
**CAIXA DE RODA DIANTEIRA ESQUERDA**

| CAIXA DE RODA DIANTEIRA ESQUERDA | | DANIFICADO(A) |

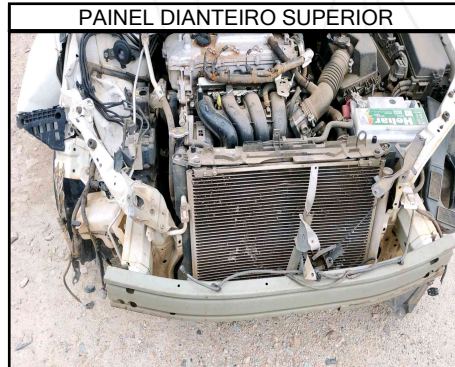
**PAINEL DIANTEIRO SUPERIOR**

| PAINEL DIANTEIRO SUPERIOR | | DANIFICADO(A) |

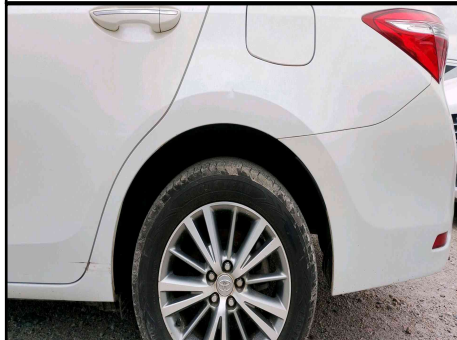
| CAIXA DE RODA TRASEIRA ESQUERDA | | DANIFICADO(A) |
