Cliente  
**CARBUY AUTOMOTIVE BUSINESS LTDA**

| | | | <b>NISSAN FRONTIER XE 25</b> | |
| <b>2011</b> | <b>2012</b> | | | <b>CINZA</b> |

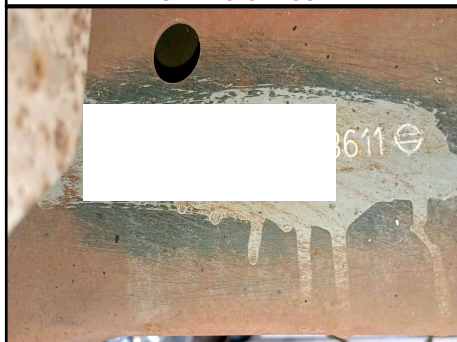
NÚMERO CHASSI

| NÚMERO DO CHASSI | ⚠ | ESTADO INICIAL DE CORROSÃO |

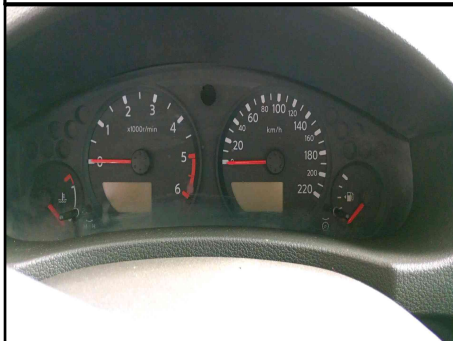
NÚMERO CHASSI ESTADO INICIAL DE CORROSÃO, HODÔMETRO DESLIGADO, CAIXA DE AR/ SOLEIRA ESQUERDA DANIFICADO(A), CAIXA DE AR/SOLEIRA DIREITA DANIFICADO(A), CAIXA DE RODA DIANTEIRA ESQUERDA DANIFICADO(A), CAIXA DE RODA TRASEIRA ESQUERDA DANIFICADO(A), GRAVAÇÃO VIDRO PARABRISA REMARCADO, LONGARINA DIANTEIRA DIREITA DANIFICADO(A), LONGARINA DIANTEIRA ESQUERDA DANIFICADO(A), LONGARINA TRASEIRA DIREITA DANIFICADO, LONGARINA TRASEIRA ESQUERDA DANIFICADO, PAINEL DIANTEIRO SUPERIOR REPARADO(A), PAINEL TRASEIRO DANIFICADO, TETO DANIFICADO(A)  
VEÍCULO POSSUI HISTÓRICO DE RECALL PENDENTE.

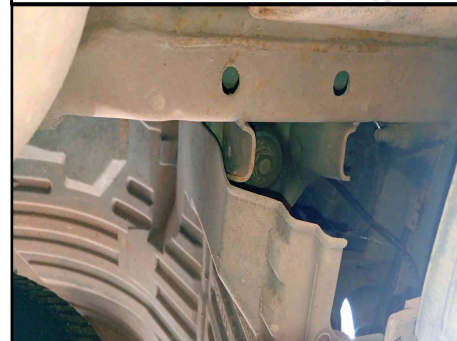
| LONGARINA DIANTEIRA ESQUERDA | ⚠ | DANIFICADO(A) |

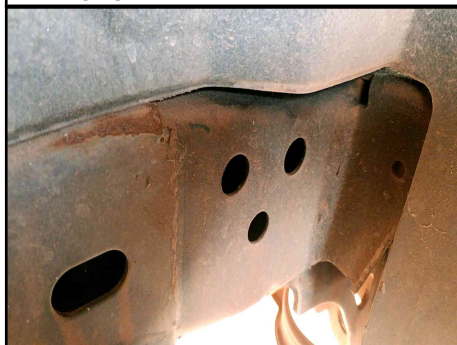
| LONGARINA DIANTEIRA DIREITA | ⚠ | DANIFICADO(A) |

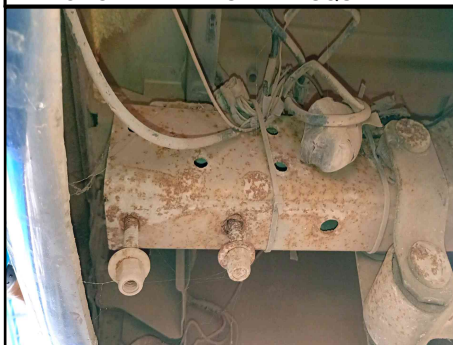
| LONGARINA TRASEIRA ESQUERDA | ⚠ | DANIFICADO |

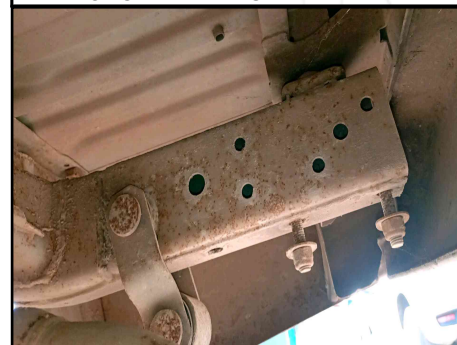
| LONGARINA TRASEIRA DIREITA | ⚠ | DANIFICADO |

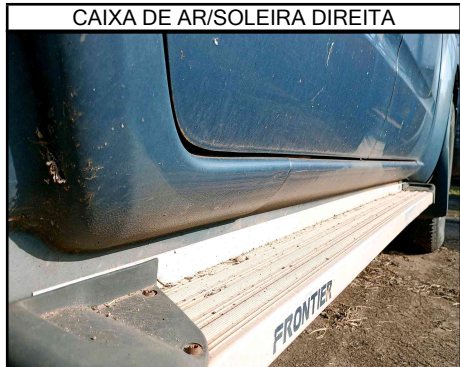
CAIXA DE AR/SOLEIRA DIREITA

| CAIXA DE AR DIREITA | | DANIFICADO(A) |

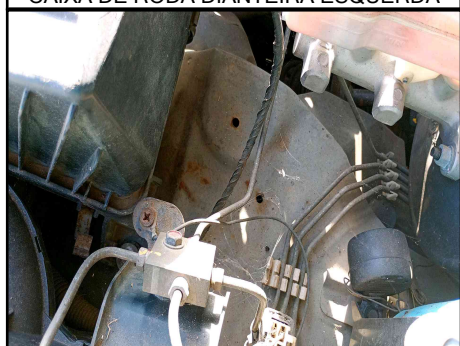
| CAIXA DE RODA DIANTEIRA ESQUERDA | | DANIFICADO(A) |

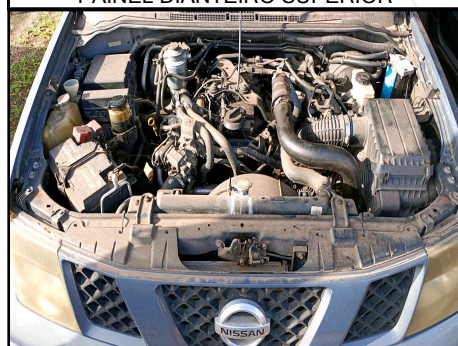
| PAINEL DIANTEIRO SUPERIOR | | REPARADO(A) |

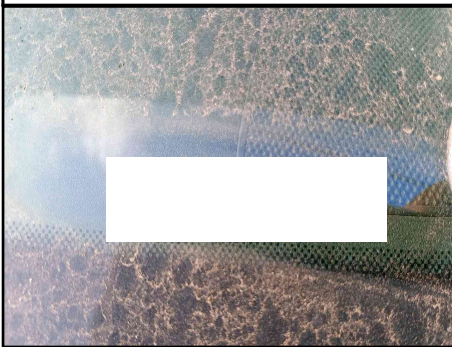
GRAVAÇÃO VIDRO PARABRISA

| GRAVAÇÃO DO VIDRO DO PARA-BRISA | ⚠ | REMARCATO |

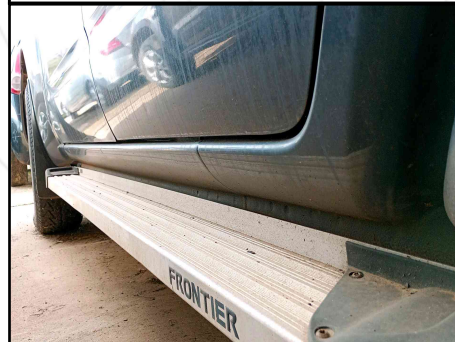
CAIXA DE AR/ SOLEIRA ESQUERDA

| CAIXA DE AR ESQUERDA | | DANIFICADO(A) |

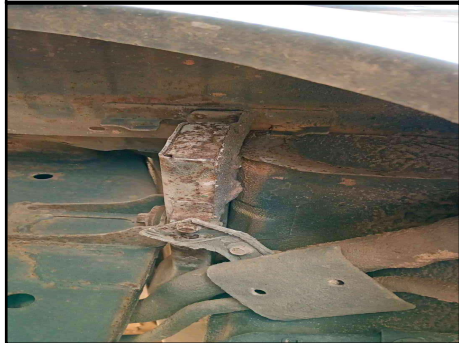
| CAIXA DE RODA TRASEIRA ESQUERDA | | DANIFICADO(A) |
